## ORTAKÖY-ŞAPINUVA ‘D’ YAPISI HİTİT DİNİ MİMARİSİNDE DEĞİŞİK BİR YORUM

*Mustafa SÜEL*

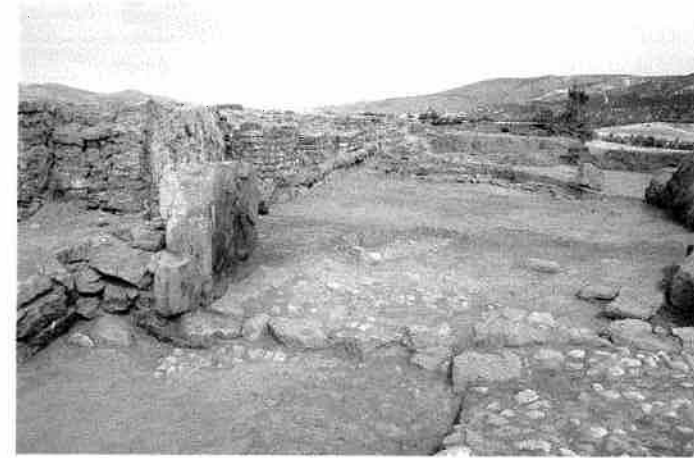
1) D binası kapı girişi, giriş holü

‘D’ yapısı doğu-batı yönünde otuz metre, kuzey-güney yönünde yirmi metre ölçüsündedir. Giriş kapısı batı yönünde olup, gösterişli bir kapı girişine sahip olduğu anlaşılmaktadır. Kapı girişi, binanın yüzünde değil, ön yüzden 5.5 m. içeri çekilerek inşa edilmiştir. Böylece girişte 5.5x5.5 ölçüsünde bir ön giriş holü yaratılmıştır. Bu giriş holünün sağında ve solunda yani kuzey ve güneyinde farklı ölçülerde ikişerden 4 adet mekan bulunmaktadır. Bu mekanlardan güneydeki dördüncü oda dışındakiler ortalama 1.5 m. kadar genişlik göstermektedirler. Dördüncü magazinde ise genişlik 2.5 m.dir. Boyları ise kapı giriş boşluğu ile aynı olup 5.5 m. uzunluğa sahiptir. Ön

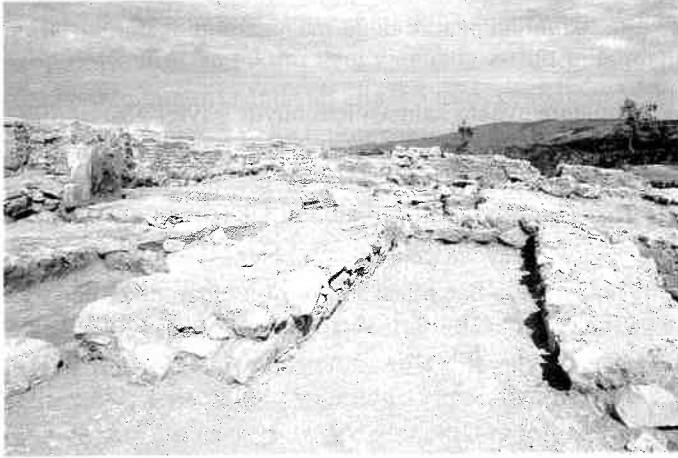
2) Binanın ön cephesine yaslanan magazinler

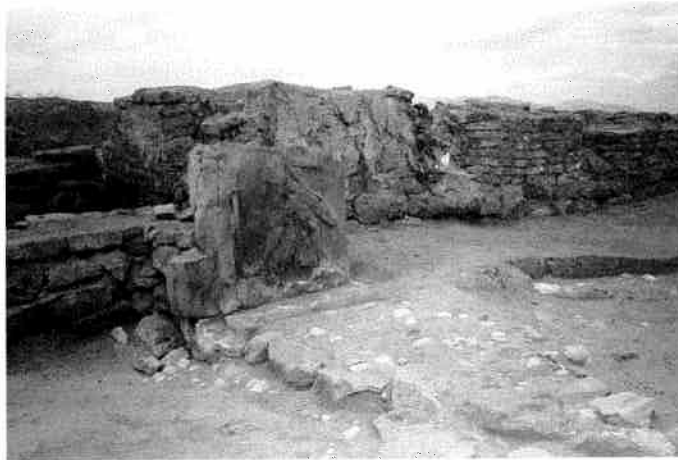
3) Kapı girişi ve sol ortostat

giriş holünde ilerlediğimizde, 2.5 m. sonra karşımıza hem sağda hem de solda 1x1.5 m. ölçüsünde iki kızıl kum taşı platform çıkmaktadır. Platformlar yoğun ahşabın yattığı ısı nedeniyle dağılmış ve şekil olarak deforme olmuştur. Zeminden 30-40 cm gibi bir yükseklik gösteren bu platformların birer kaide olduğunu düşünmekteyiz. Ancak bu kaidelerin üzerinde ne bulunduğu hakkında tam bir bilgi elde etmek mümkün olamamaktadır. Platformların hemen arkadaki duvara bağlantılı olduğu anlaşılmaktadır. Buradaki yoğun yangın, bu kaidelerin hemen arkasında yer almış olması gereken duvar içindeki ahşap taşıyıcı sistemle beraber, bu kaideler üzerinde, veya etrafındaki yoğun ahşap dokuyu akla getirmektedir. Giriş holünün son kısmında, her iki yönden yapılan çıkma ile hol genişliğinin 4 m.ye indiğini ve bu noktada inşa edilen dikey duvar çıkmaların önüne birer ortostadı yerleştirildiğini görmekteyiz. Bu ortostadlardan kuzey istikametine yerleştirilenin üzerinde, holün giriş kısmına doğru yürür halde ve omuzunda yayı, sadağı asılı vaziyette olan bir figür yer almaktadır. Sadak, hemen hemen 45 derecelik bir açı ile omuza asılmıştır. Yay ise sol omuzunda kirişi arkaya gelecek şekilde takılmış halde durmaktadır. Yürürken ileriye uzanmış olan sağ ayağının ucunda yere dayalı mızrağın dip kısmı görülmektedir. Ayağında ucu yere dik olacak ölçüde kıvrık birer yemeni vardır. Diz üstüne kadar inen bir giysi görülmektedir. Gerek diz kemiği gerekse baldır adalesi dikkatli bir gözlemlerle tasvir edilmiştir. Ancak kol adalesinde aynı dikkatli tasviri görememekteyiz. Kabartmamızın omuzdan sonrası kayıptır. Ortostadın kuvvetli yangın sonucunda patlayan ve hem tarım hem de bu bölgede klasik çağa ait bir mezar yapısı sebebiyle dağılan parçalarını şu ana kadar tespit etmek mümkün olamamıştır. Ortostadın giriş bakan yan yüzünde taşın yuvarlak bir tarzda dışarı çıkıntı yapacak bir şekilde işlendiğini görmekteyiz. Zeminden 40 cm kadar yükselen bu kenar çıkıntısı üstte gayet sığ bir çukurcukla bitmektedir. Yapıda kullanılan herhangi bir mimari eleman ile bağlantılı olmayan bu çıkıntının sadece bir yönü ile bağlı olduğu kabartmada yer alan figürle anlam bakımından da önemli ilişkisi olmalıdır. Bu ilişkiyi girişte yer alan bu kabartmaya ya da genel olarak yapının kutsallığına ilişkin bir sunu havuzcuğu, kutsama havuzcuğu olarak yorumlamak mümkündür. Bu ortostadın karşısında yer alan diğer bir ortostad yangın nedeniyle tamamen patlamış ve klasik çağda bu alanda inşa edilen bir mezar nedeniyle tamamen tahrip olmuştur. Ancak çevreye dağılan parçalardan bazıları üzerinde, dinsel seremoni anlatımı sırasında görmeye alıştığımız tarzda bir sahne yer almaktadır.

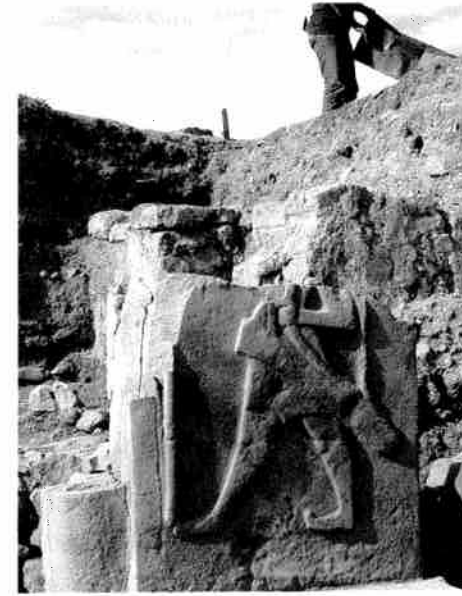
4) Sol Ortostat'dan detay

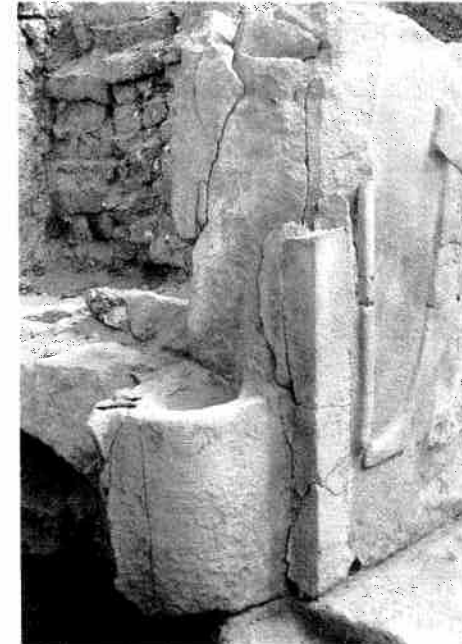
4/2) Sol Ortostat'ın görüntüsü

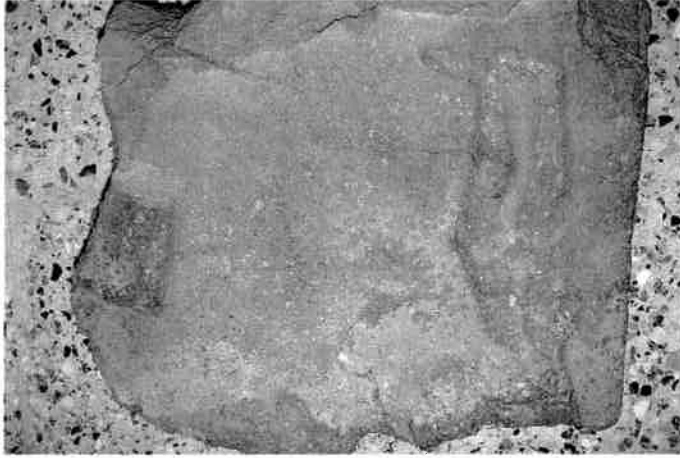
5) Sağ Ortostat'dan parça

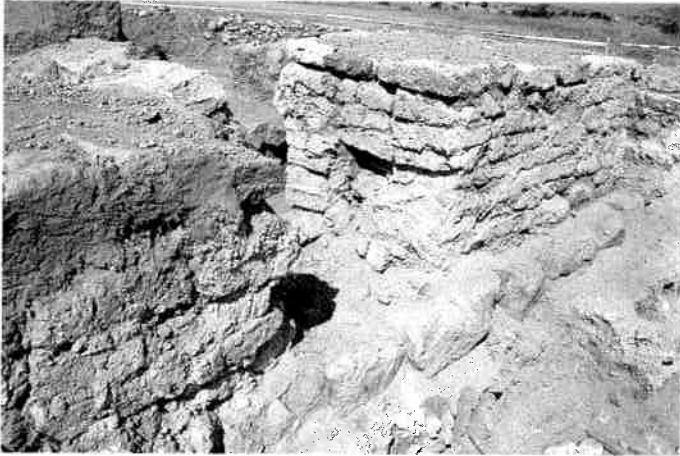
6) Giriş holünün kuzey duvarı

Girişinde iki adet ortostadın karşılıklı yerleştirildiği giriş holünün bitişiğinde yer alan ve bina boyunca uzanan kuzey duvarı, aynı zamanda binanın kuzeyinde yer alan bölümünde güney duvarıdır. Binanın bütün duvarları gibi bu duvarlarda 100-110 cm. kalınlığındadır. Yarım kagir bir duvar sistemi görülmektedir. Taşıyıcı sistemi oluşturan ahşap kolonlar 85x100 cm. ölçülerinde olup, ortalama 185 cm. aralıkla ve tamamen birbirlerini karşılayacak şekilde yerleştirilmişlerdir.

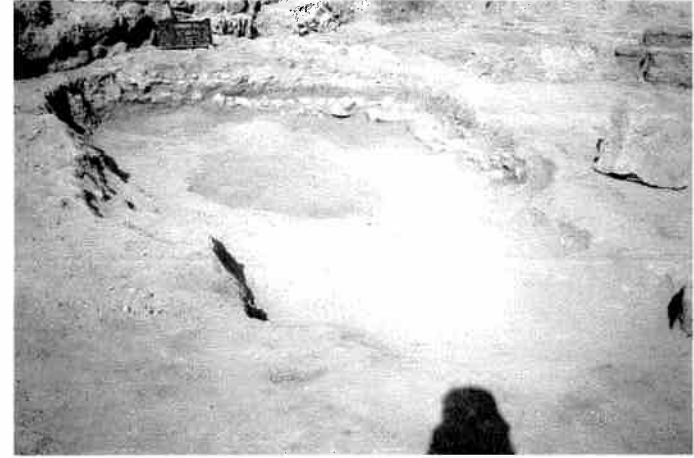
7) Giriş holünün güneye döndüğü köşede havuz

bulunmuştur. Salon, bu odanın kuzey duvarı boyunca devam ettikten sonra aynı genişlikte güneye doğru dönmekte ve bu odanın doğu duvarı boyunca ilerleyerek, düşen bir meyille bina dışına uzanmaktadır. Salonun döndüğü noktada ve ortada hemen hemen 4 m. çapında, kenarlarındaki tahribattan dolayı şekli tam anlaşılamayan, sığ, 45-60 cm. derinlikte bir havuz bulunmaktadır. Havuzun akacağı güney yönünde ve salonun ortasında yer almaktadır. Küçük bir kanal olarak inşa edilen bu akacak atılacak suyun temellere kaçmaması için kenardan ortaya doğru ve havuzdan bina dışına doğru kuvvetli meyile sahiptir. Havuzun tabanı ve bu tabandan 50 derecelik bir açıyla dışa doğru meyilli duvarları öncelikle taş sonra kille sıkışmış blokaj daha sonrada son derece sıkı yerleştirilmiş su geçirmez bir kaplama ile inşa edilmişlerdir. Su tahliye kanalının da yine aynı konstrüksiyona sahip olduğu gözlenmektedir. L biçimli salonun ortasında yer alan bu havuzu hemen yakınında bulunan bir mekanla ilgili olarak, manevi bir arınma ve sunu ile anlamlandırmak mümkündür.

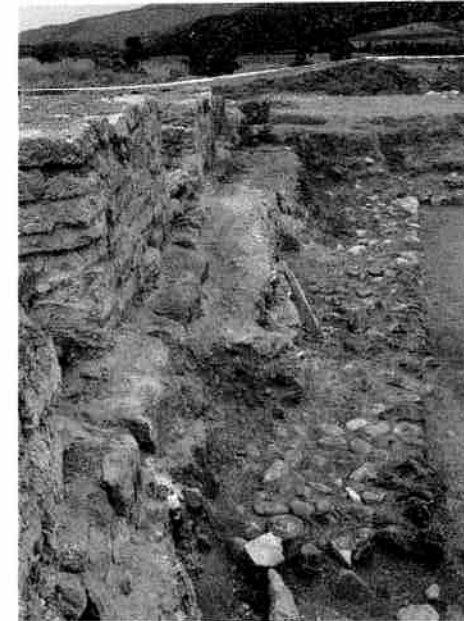
8) Tören odasında bulunan seki

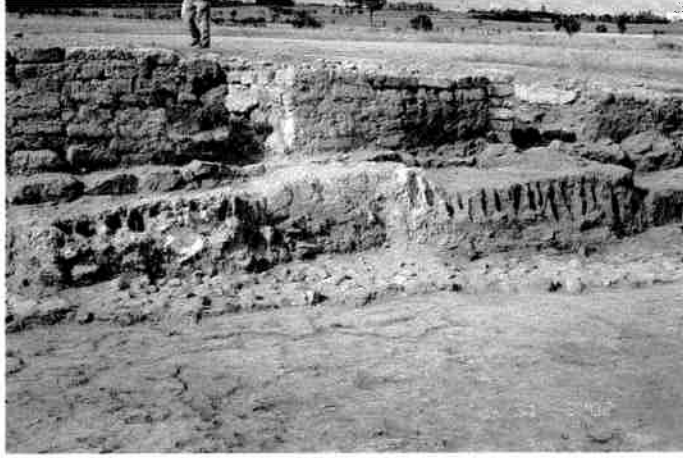
9) Tören odasında bulunan sekinin ön cephesinde ahşap süsleme elemanlarının izleri

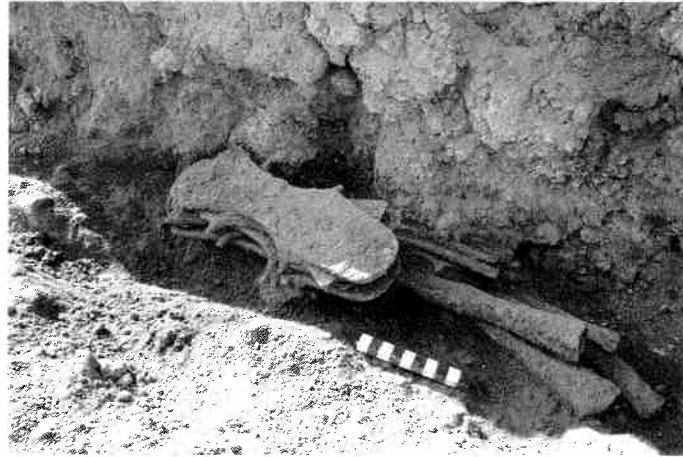
10) Seki üzerinde baltalar ve mızrak uçları

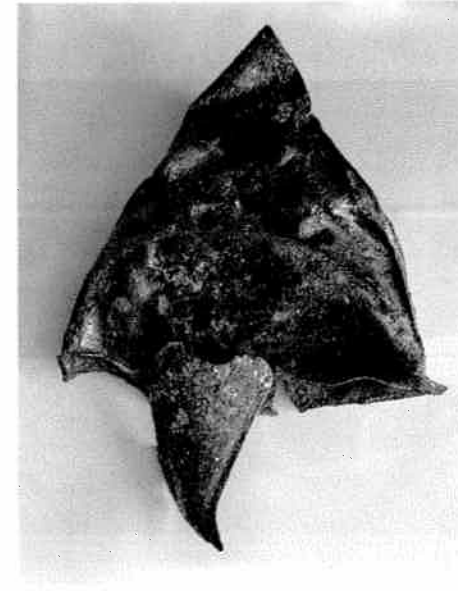
11) Bronz migfer

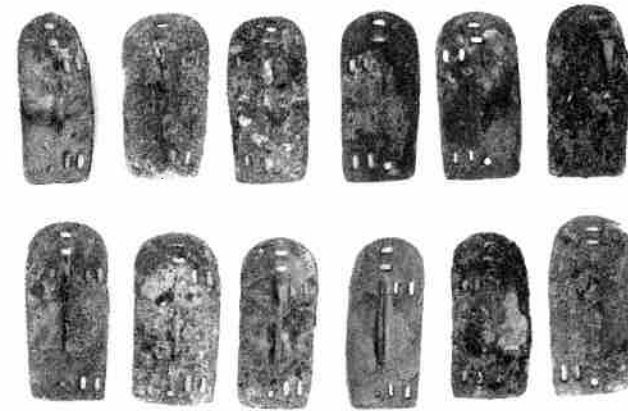
12) Seki üzerinde insutu bulunan zırh parçaları

zor değildir. Mekanın son derece itina ile dekore edildiği ve duvarında mükemmel bir zırhın asılı olduğunu burada ortaya çıkarılan parçalardan anlamaktayız. Zırh parçaları tek tek veya gruplar halinde bulunmuştur. 3x7 cm. ölçülerindeki bu parçalar dikdörtgen görünümlü olup uzun kenarından bir tarafı yuvarlatılmıştır. Uzun kenara paralel olarak ortasında 4 cm. uzunluğunda bir çıkıntı mevcuttur. Yandan gelen diğer bir parçanın gelip dayandığı bu çıkıntı aynı zamanda zırhın gücünü arttırmaktadır. Yuvarlatılmış üst kısmın tam ortasında alt alta 0.5 mm. genişliğinde iki paralel delik vardır. Yine sol üst ve altta ikiyeşer delik bulunmaktadır. Ayrıca alt ortada yuvarlak bir başka delik mevcuttur. Bu zırhın parçalarından ortalama 1,5 m. uzaklıkta ve duvarın içindeki dikmenin hemen arkasında bulunan bir adet bronz miğfer Ortaköy kazılarının bugüne kadar belki de en önemli buluntusudur. Bir çok Hitit kabartmasından tanıdığımız bu miğferin keşfedilmesi, konserve edilmesi titiz bir çalışma sonucunda olmuştur. Tepesine doğru sivrilen külâh biçimli miğferimiz düz bir levhanın belirli bir kalıba göre kesilmesi ve kıvrılarak birleştirilmesi ile oluşmuştur. Birleşme yerinde kullanılan teknik halen metal kutu yapımcılarının kullandığı kendi içine katlama ve kenetleme metodudur. Bu ek yeri özenle başın arka tarafına getirilmiştir. Miğferin enseye gelen kısmında enseyi korumak amacıyla yapılan 2 cm.lik, gövdeden 70 derecelik bir açıyla enseye doğru kıvrılmış bir kısım bulunmaktadır ve burada içini kaplayan malzeme için delikler gerek enseden sivri uca gerekse alnın ortasından sivri uca, birbirinin üstüne iki taraflı sıkıştırılarak 4 mm. yüksekliğinde bir koruma bandı meydana getirildiğini görmekteyiz. Miğferin alna gelen kısmı 15 cm. genişliğinde ve 4 cm. derinliğinde oyulmuştur. Burnun üstüne gelen kısımda ise bu kısım burna doğru üçgen şeklinde 1.5 cm. uzatılarak bir burun muhafazası meydana getirilmiştir. Alın oyuğundan şakağa doğru 3 cm. ilerde kulak muhafazasının takılması için ikiyeşerli 4 adet delik açıldığı görülmüştür. Elimizde sağ kulağa ait olması gereken bir muhafaza mevcuttur. Üst kısmı yuvarlak ve geniş alt kısmı aşağıya ve ileriye doğru sivrileşen bu parça içbükey olarak üretilmiştir. Miğferin hemen yanında iki adet mızrak ucu iki adet ok ucunun bulunması yukarıda tanıttığımız dekore edilen odada duvar üzerinde veya hemen orada mevcut dikme üzerinde bu malzeme grubunun sergilendiğini veya hediye olarak bırakıldığını akla getirmektedir.

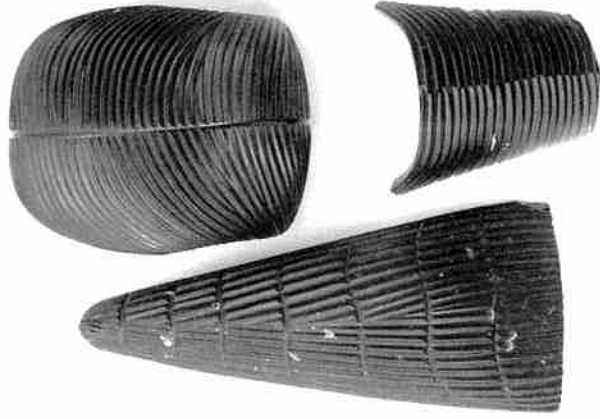
13) Kuzey magazinlerinden obsidyenler

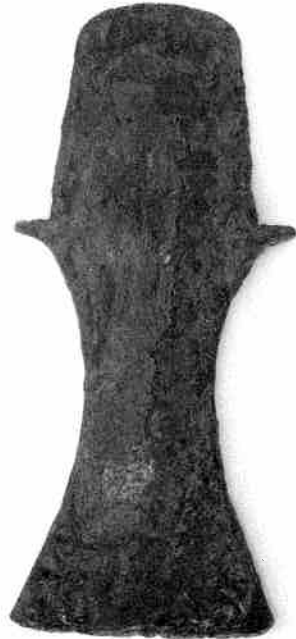
14) Üzerinde "Büyük Kral" yazıtlı bir bronz balta

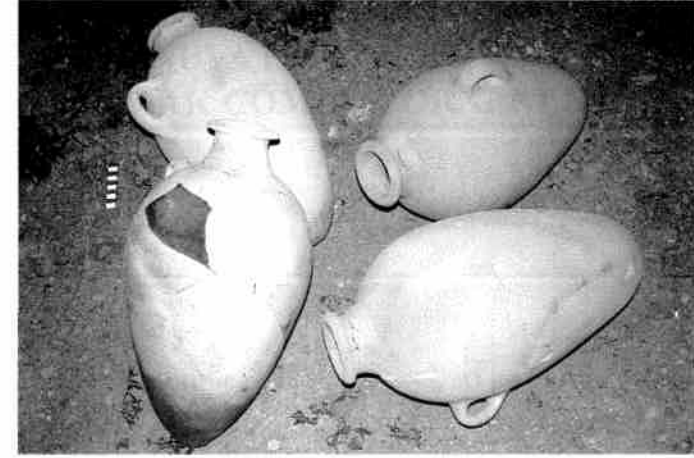
15) Kuzey magazinlerinden en doğu bölme, küplü mekandan küpler

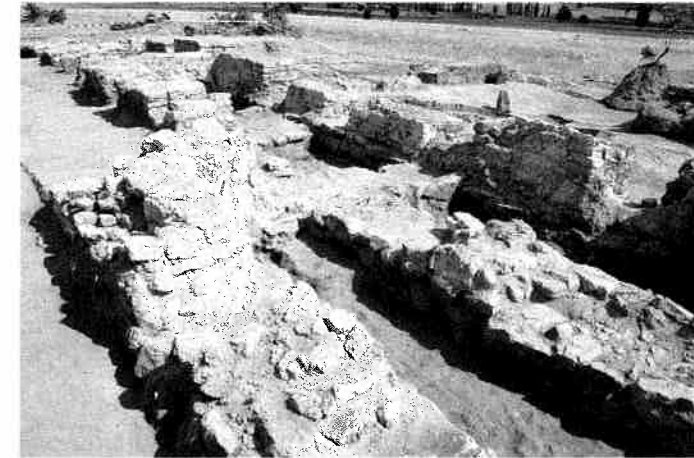
16) Kuzey magazinleri

Binanın kuzey kanadını oluşturan ve 2 m. aralıkla birbirine paralel uzanan iki duvar arasında komşu iki mekanın bulunduğunu görmekteyiz. Bunlardan doğu magazini 16.5 m. uzunluğundadır. Bu magazin kendi içinde yarım bölme duvarları ile 7,5,4 m.

gazini 16.5 m. uzunluğundadır. Bu magazin kendi içinde yarım bölme duvarları ile 7,5,4 m. uzunluğunda üç bölüme ayrılmıştır. Bölümleri 1 m. yüksekliğinde 40 cm genişliğinde kerpiç yarım duvarlar ayırmaktadır. Batı magazini ise 4.5 m. uzunluğundadır. Gerek doğu, gerek batı magazininin kuzey yönünde birer kapısı bulunmaktadır. Batı magazini ise 12 m. uzunluğunda ve doğu magazininin aksine birbirine paralel iki koridor halindedir.
