# ACEMHÖYÜK’DEN ASSUR TİCARET KOLONİLERİ ÇAĞINA AİT İKİ ENDER BULUNTU

Aliye Öztan\*

### Two Rare Finds From Acemhöyük Belong to the Assyrian Trade Colonies Period

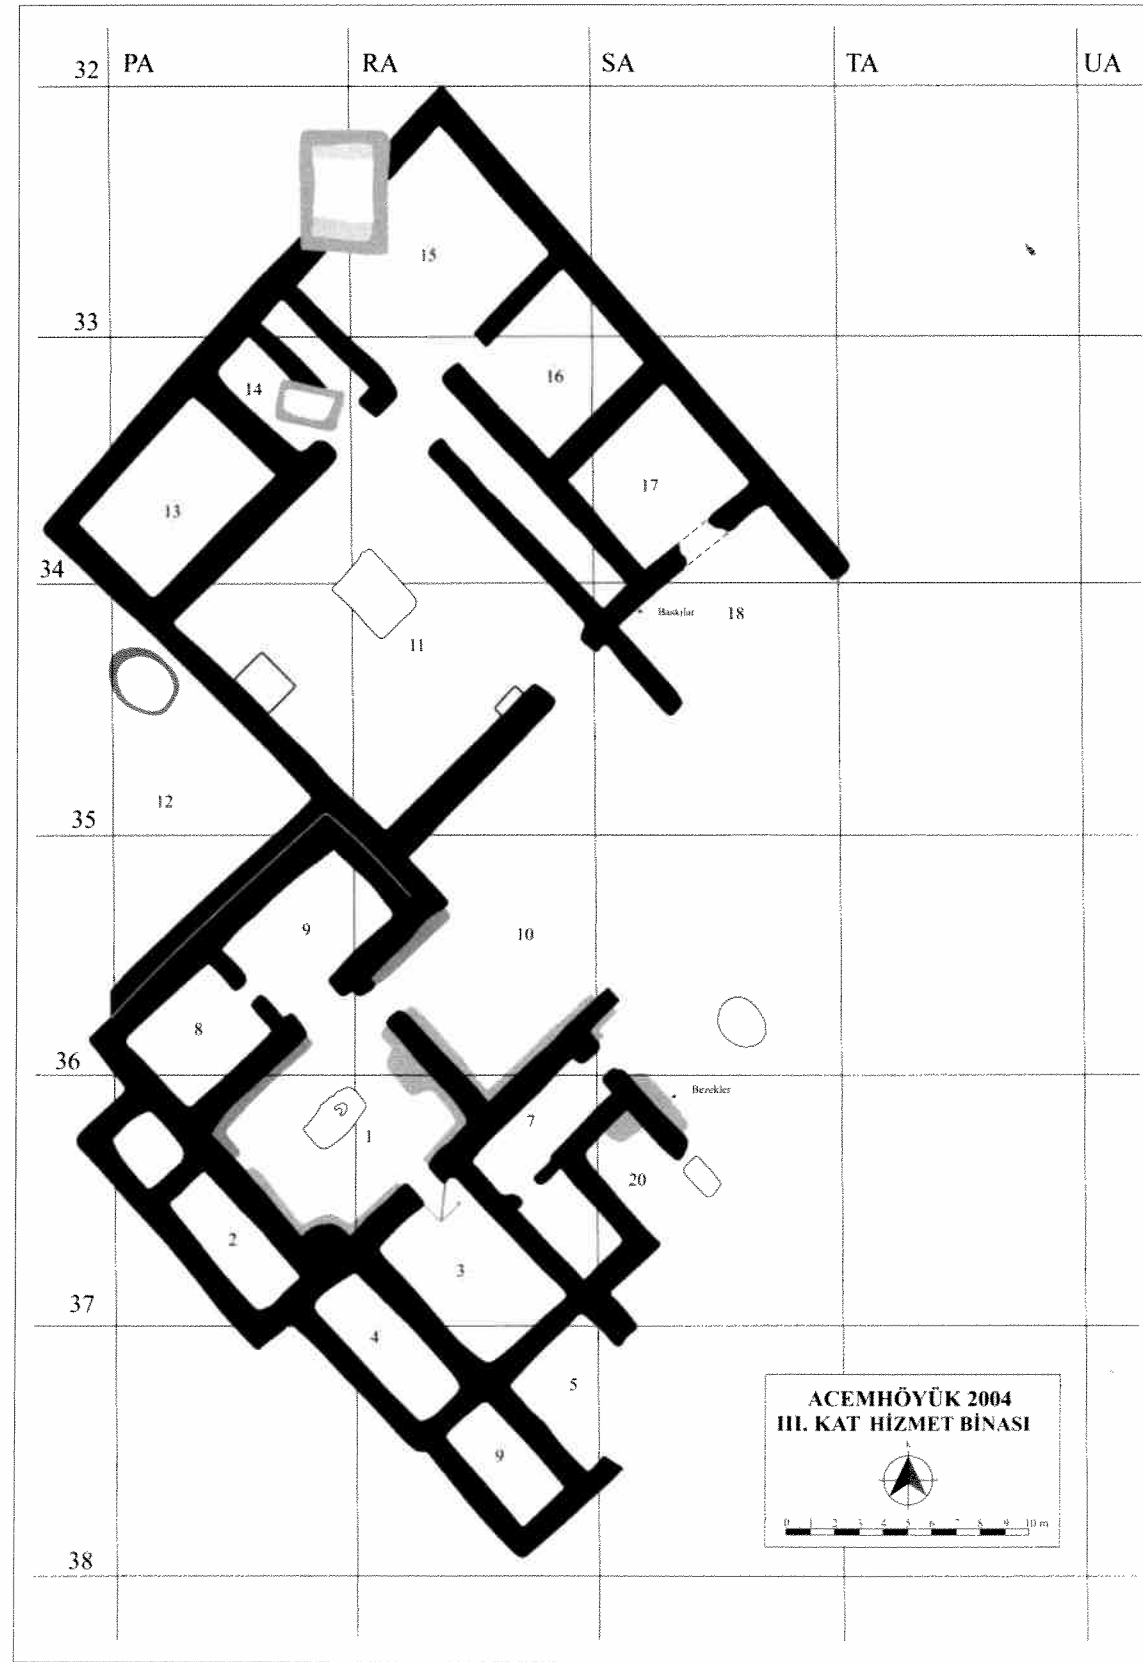
Plan 1 Acemhöyük III. Kat Hizmet Binasının açığa çıkarılan kısmına ait plan.

Yapı höyük üstünde kuzeybatı güneydoğu yönünde uzanmaktadır (Çizim 1). Açılan kısmın doğusunda yer alan (10. mekân) kısım 18.00 x 9.50 m ölçüleri ile bir avlu niteliğindedir. Doğu yönündeki alan kazıldığında buranın avlu mu yoksa yapının giriş kısmı mı olduğu kesinlik kazanacaktır. Şimdilik avlu olarak nitelendirdiğimiz bu kısmın güney batı ve kuzeybatı yönlerindeki odalar grubu tanınmaktadır. Güneybatıdaki odaların en büyüğü 9.00 x 7.80 m ölçüleri ile 1. odadır. Bundan güneybatıdaki daha küçük olan diğerine (2. oda) geçilmekte ve daha küçük olanlar bu ikisini çevrelemektedir (Çizim 1). Kuzeybatıda ise avludan girilen ve 12.00 x 12.00 m ölçüleri ile bugüne kadar açılan en büyük oda bulunmaktadır. Çevresinde onunla bağlantılı 5 oda ve bir koridor bulunur. Batısındaki 12. oda ona yakın ölçülerdedir. Yapının güneybatı ucunda kalan odalarından üçü ince uzun dikdörtgen

Duvarların yalnız baskılarla değil çizilerek yapılmış motiflerle de bezendiği anlaşılmaktadır. Bu tipte örnekler ne yazık ki parçalar halinde Acemhöyük'de aynı binada bulunmuştur. 20. odanın avluya bakan dış duvarı (Plan 1) önündeki sekinin üstüne düşmüş olan sıva parçalarının bazılarında çizilerek yapılmış motifler seçilebilmektedir. Ne yazık ki parçaların üçünden bir anlam çıkarmak olanaksızdır. Bir parçanın korunan kısmında çizilerek yapılmış bir maske motifi seçilmektedir (Resim 11). Bezeğin korunan yüksekliği 6.8, genişliği 7 cm'dir. Bu motife sahip birçok mührün Asur Ticaret Kolonileri Çağına kullanıldığı ve zarflar üstüne silindir mühürlerle birlikte basıldığı Kültepe mühür baskılarından iyi bilinmektedir (Özgüç 2006: St. 81, 84, 95- 96, 108). Burada sıva üstüne çizilerek uygulanan aynı motifin büyük boyutlu bir örneğidir.

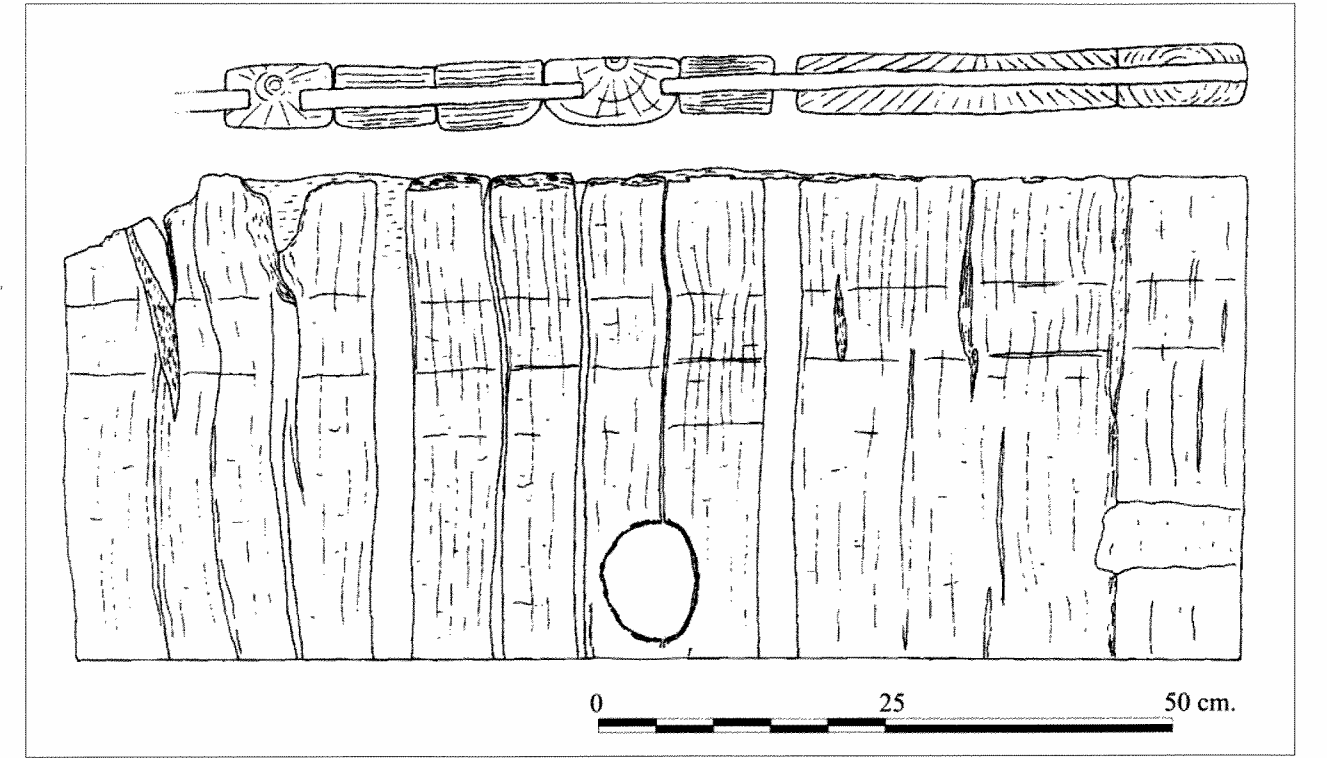
Çizim 1 Ahşap kapının sağlamlaştırılan kısmına ait detay.

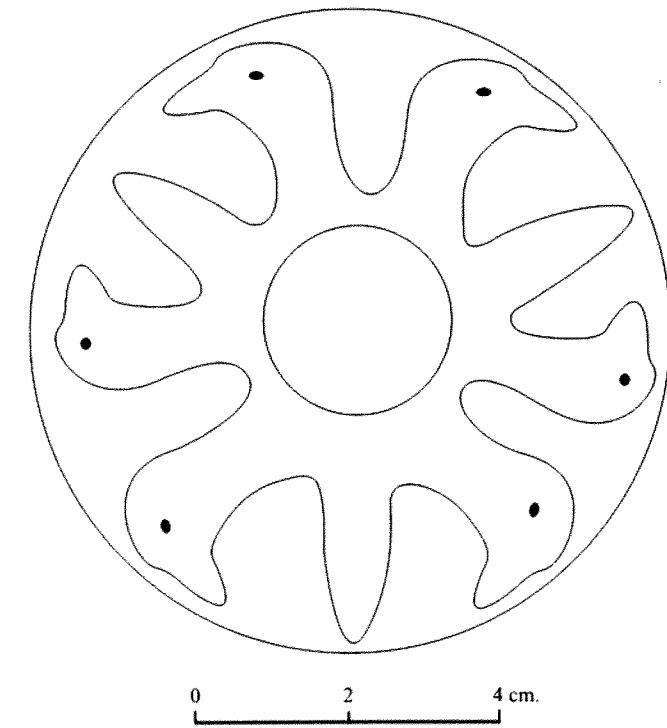
Çizim 2 Duvara basılan mührün deseni.

baskıların sağlamlaştırma işlemleri yapılmış, tamamı farklı ışıklarda tekrar incelenebilmiştir. Buna göre baskısı yapılan mührün deseni merkezdeki bir dairenin çevresine üç grup halinde yapılmış çift başlı kartallardan oluşmaktadır (Resim 10; Çizim 2). Grup halindeki kartallar bir anaför oluşturmaktadır. Merkezdeki dairenin içi bütün baskılarda çok silik olduğundan bu kısımda yer alan motif anlaşılamamaktadır.

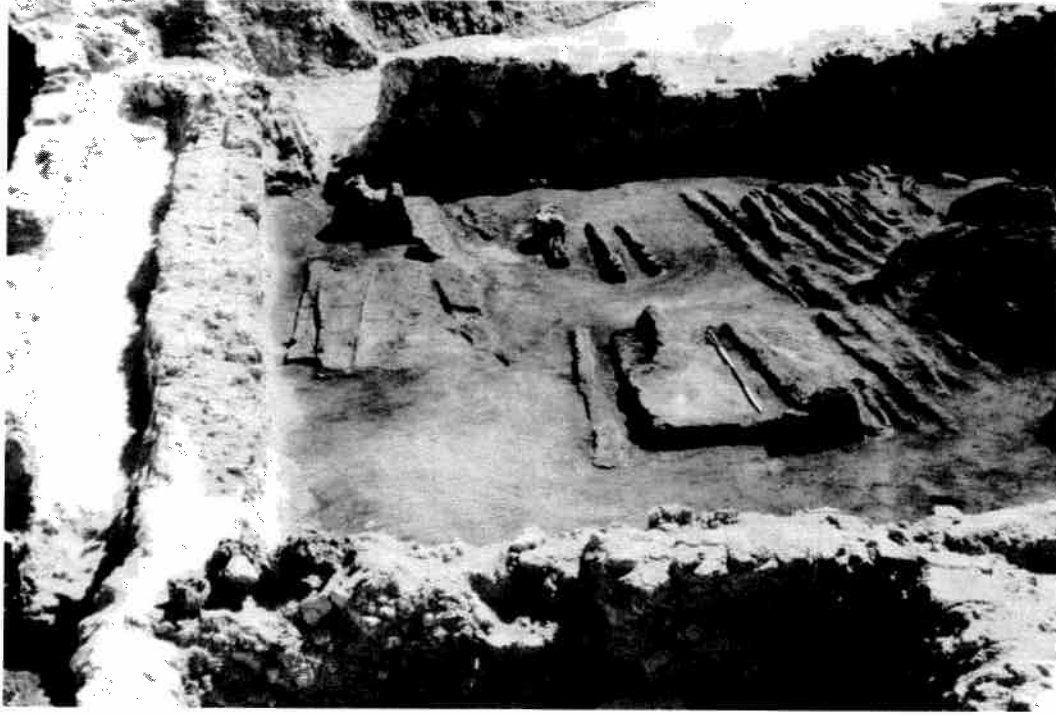
Res. 1 11. odadaki yanmış ağaç kalıntıları.

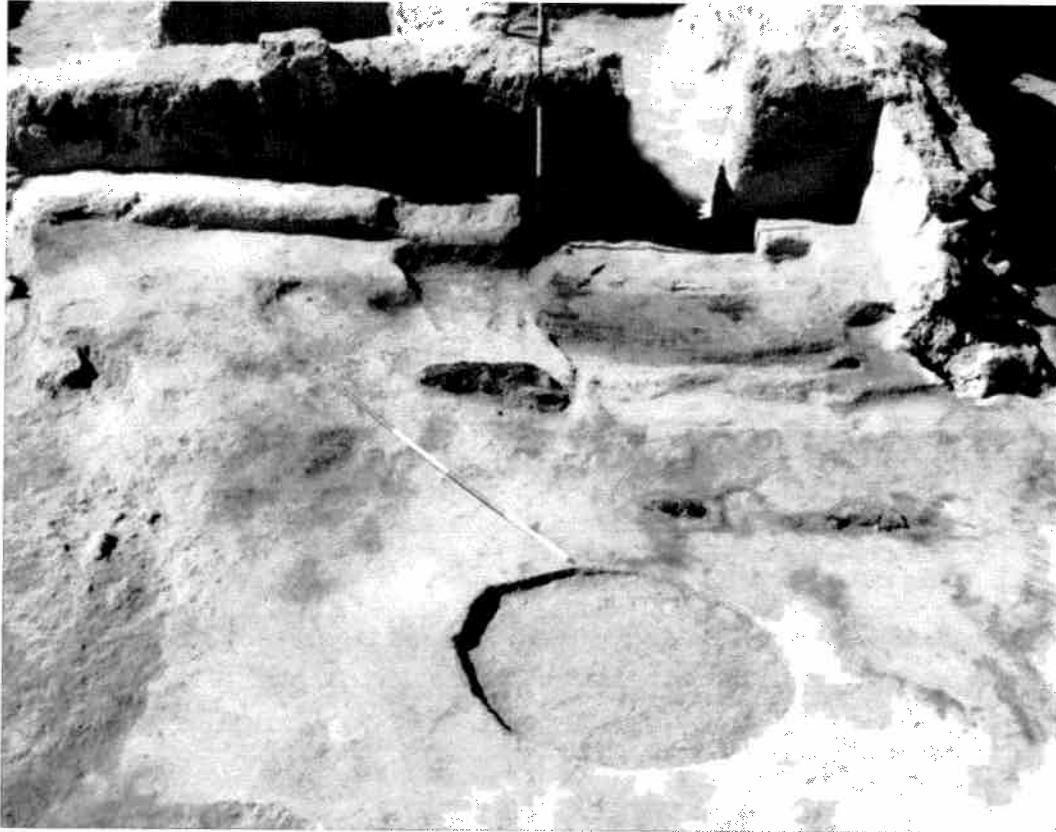
Res. 2 Avlunun 20. odaya bitişik duvarındaki sekiler.

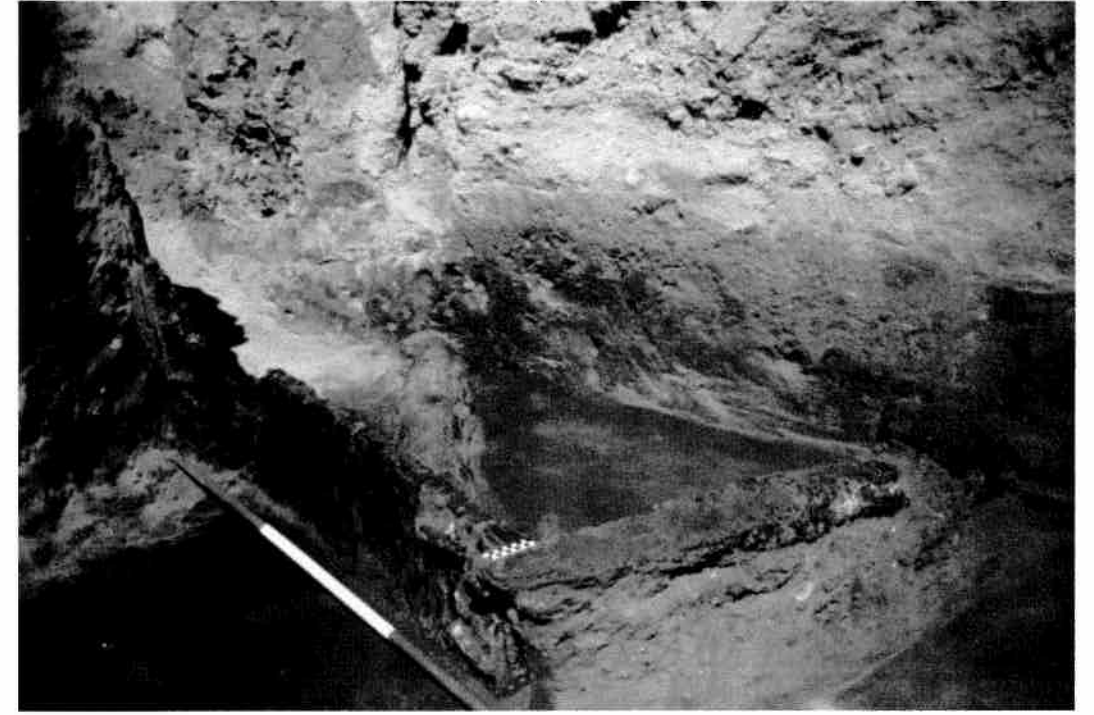
Res. 3 Kapı ve kasasına ait ahşap parçaların buluntu durumu.

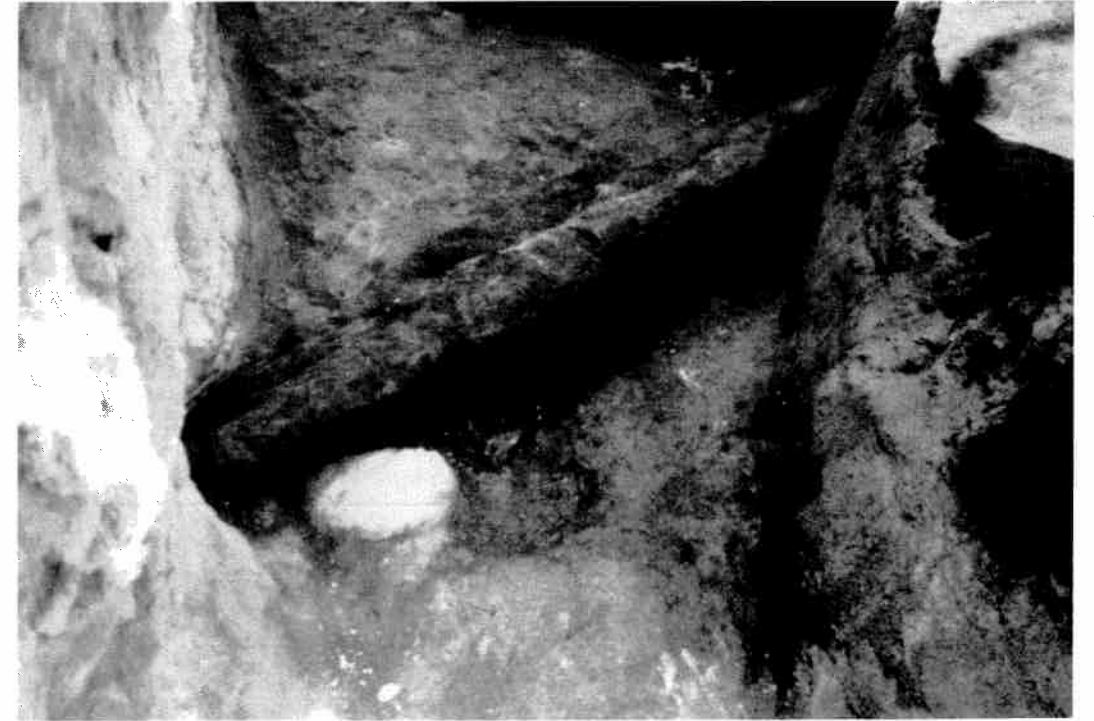
Res. 4 Kapı kasasının kuzeydoğu parçası.

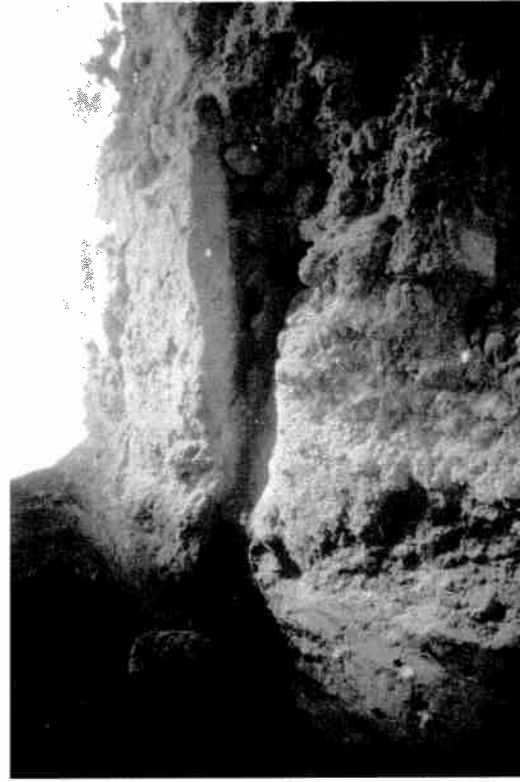
Res. 5 Kapı kasasını yerleştirmek için duvara açılmış yuva.

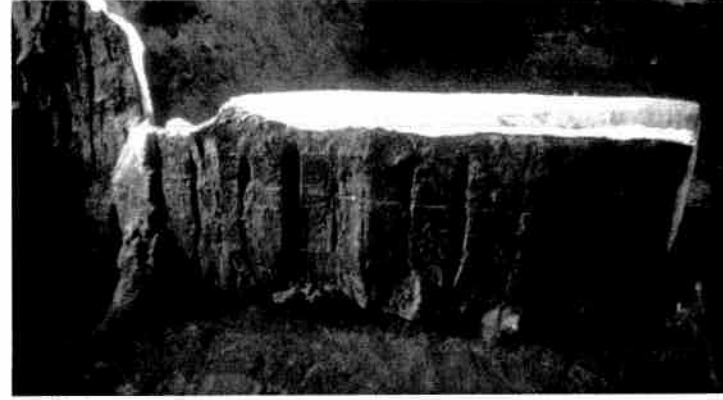
Res. 6 Kasaya birleşmiş durumdaki kapı kanadının kaldırılmadan önceki durumu.

Kapı kanadı 5 cm kalınlıktaki ardıc ağacından yapılmış ayrı tahtaların birbirine tutturulması ile oluşturulmuştur (Resim 6). Geçirdiği yangında bazı yerleri kıvrıldığı için ölçüleri kısmen değişmiş olmakla birlikte esas olarak 10 cm'lik tahtalar kullanılmıştır. Belirlenebildiği kadarı ile kapının yapım detayları şöyledir. Önce hazırlanan tahta parçalarının içine boydan boya birer delik açılmış bu deliklere yerleştirilen ahşap kamalarla üç- dört tahta birbirine tutturulmuştur (Çizim 1; Resim 7). Bu parçalar, bu kez sadece iki uçlarına dübel delikleri açılmış tahtaların aralara konulması ile birbirine sabitlenmiştir. Kapının korunan kısmı bu geçmelerin yapıldığı yerden itibaren altta kalan bölümdür. Bu geçmelerin arasına, olasılıkla 10 cm altına ve üstüne gelecek şekilde, bir göğüslüğün tutturulduğu görülmektedir. Elimizdeki parçanın bağlantı yerinin 10 cm kadar altında yer alan 7 cm genişliğinde izi görünen bir ahşap kuşak üstüne açılan dikdörtgen deliklerden yapılan bağlantılar ile de sağlamlaştırılmıştır (Resim 7). Kapı ve aksamının üstünde, dağıldığı çevrede herhangi bir madeni parçaya rastlanılmamış olması bunların birbirine tutturulmasında metal çivilerin kullanılmadığını gösterir. Bunun yerine yukarıda açıklandığı gibi ahşap geçmeler ve olasılıkla ağaç çiviler kullanılmıştır.

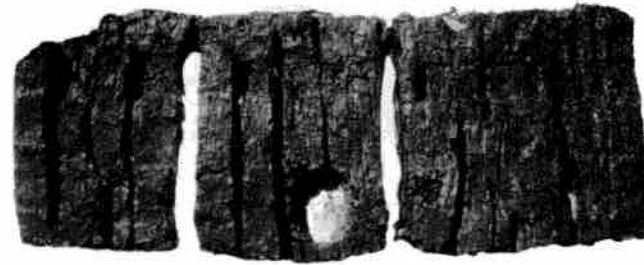
Res. 7 Konservasyon işlemleri sonrasında kapı kanadının büyük parçası.

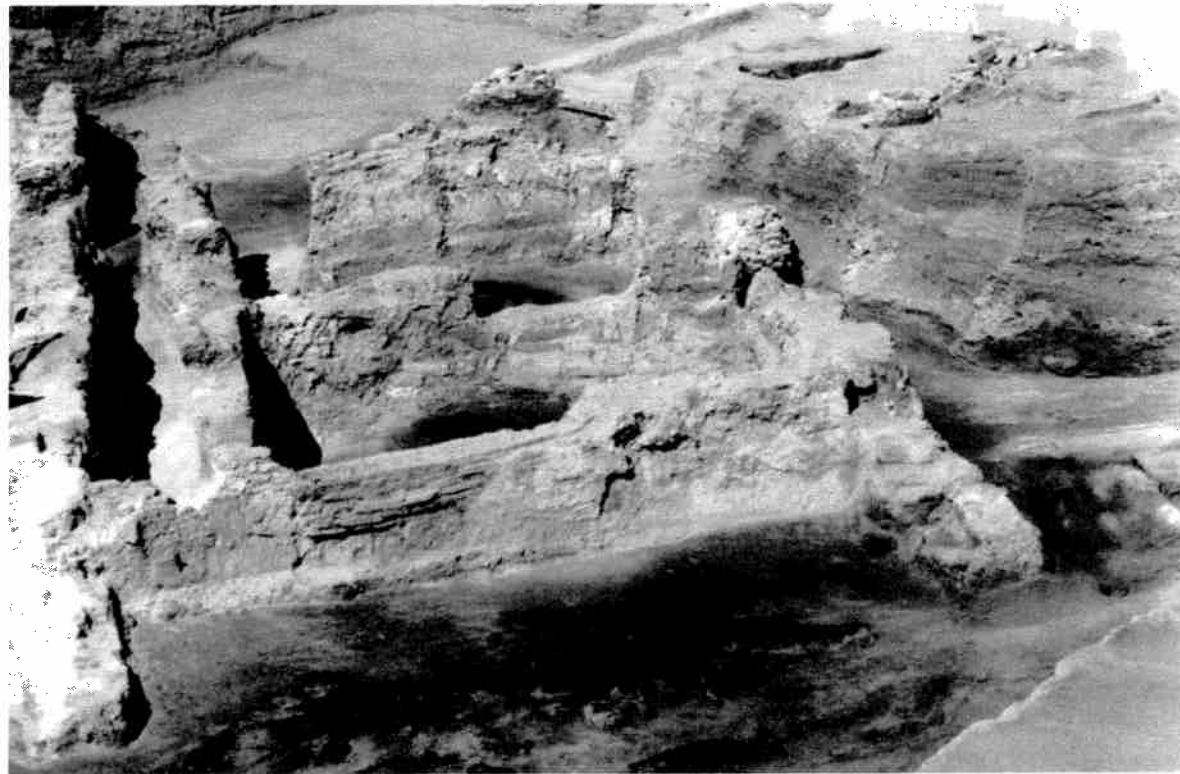
Res. 8 Koridor, 17.-19. odalar ile II. Kat madencisi tarafından örülen duvar ve sol kenarda korunmuş baskılar.

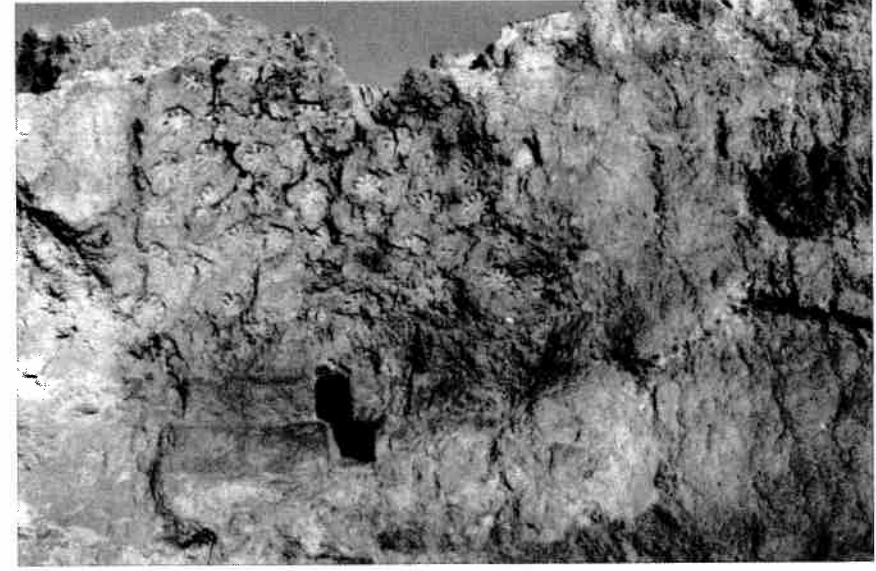
Res. 9 Koridorun kapatılan kısmında duvar sıvasına yapılmış baskılar.

Hizmet binasının kullanımı sırasında bazı değişikliklere uğradığı yukarıda belirtilmişti. Bunlardan biri de 11. odanın kuzeydoğusundaki onunla aynı uzunluktaki koridorda yapılmıştır (Resim 1). Duvarları ve tabanı düzgün sıvalıdır, güneydoğu yönündeki dar kenarının başlangıçta açık olduğu, daha sonra içten örülen bir duvarla kapatıldığı anlaşılmaktadır (Öztan 2004: 234; Öztan 2005: 94). Bu işlem sırasında koridorun dış cephesi 18. oda ile birlikte iki kez daha sıvanmış ve üstüne bir damga mühür birçok kez basılmıştır. Baskılar duvarın 18. odanın içine bakan yüzünde avlunun köşesinden başlayarak yapılmıştır. 17. odanın başlangıcındaki 20 cm'lik bir kısma kadar korunmuştur. 18. odanın bundan sonraki kısmı yıkılan duvarı yenilenerek II. Kat zamanında bir madenci atölyesi haline dönüştürülmüştür (Resim 8; Öztan 2005: 93, Resim 6). Binanın yangını sırasında sıvaların üst katı tahrip olduğu için baskıların duvar boyunca devam edip etmediklerini saptamak olanaksızdır. Tabandan 50 cm yukarıdan başlayarak duvarın korunan yüksekliğine kadar olan kısmında 8.5 cm çapındaki bir mührü ait tam ve parça olarak 36 baskı korunabilmiştir (Resim 9).

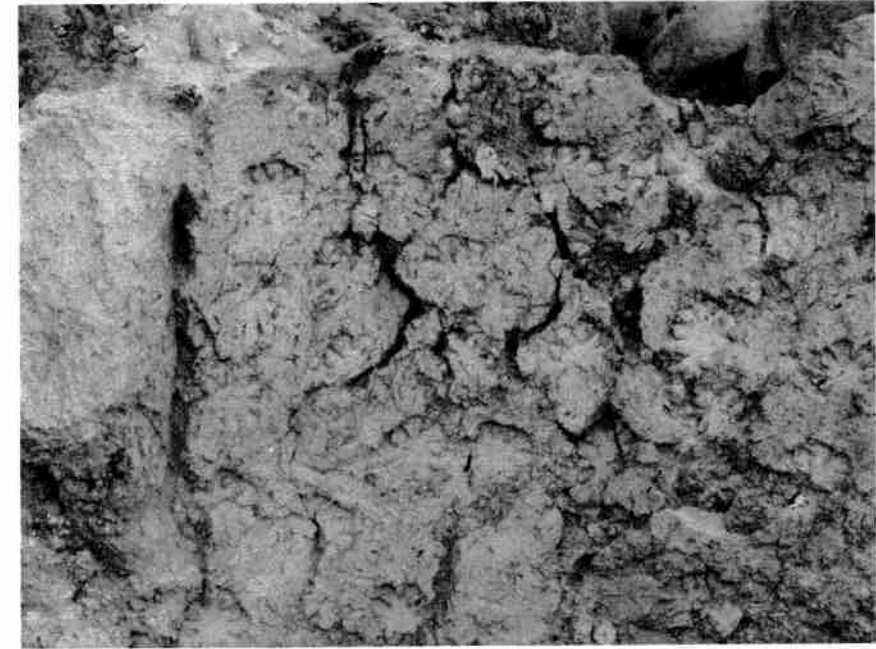
Res. 10 Duvara yapılmış baskılardan detay.

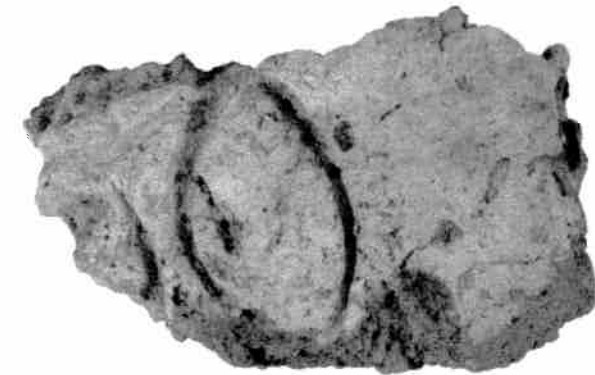
Res. 11 Avluda seki üstüne düşmüş sıva parçalarından birindeki çizilerek yapılmış mask.
