KURZE VORSTELLUNG DES FORSCHUNGSPROJEKTES „MULTISENSORIK“

Die vorliegende Arbeit umfasst einen Teil der Ergebnisse des Forschungsprojektes „Entwicklung eines Multisensor-Systems zur geophysikalischen Prospektion in der Archäologie“¹.

Ziel der vorliegenden Arbeit soll es sein, alle bislang bekannt gewordenen entsprechenden Befunde in der hethitischen Stadt Kuşaklı-Sarissa vorzustellen und zusammenfassend auszuwerten. Aufgrund des Forschungsstandes der hethitischen Archäologie fällt es schwer, Sarissa mit anderen Fundorten zu vergleichen; allein die hethitische Hauptstadt Boğazköy-Hattuša bietet vergleichbare Befunde, auch wenn eine umfassende Auswertung bislang noch aussteht. Somit wird das Thema der Wasserversorgung von Stadtanlagen im hethitischen Reich mit dieser Arbeit erstmals in den Vordergrund gestellt. Es darf allerdings nicht übersehen werden, dass nicht alle zentralen Fragen geklärt werden konnten: Da relevante Befunde nur bis zu den Schnittgrenzen der Grabungsflächen, nicht aber darüber hinaus verfolgt wurden, ist es kaum möglich, ein vollständiges Netz der Wasserver- und -entsorgung zu rekonstruieren. Hinzu kommt eine teilweise schlechte Befunderhaltung aufgrund von bo

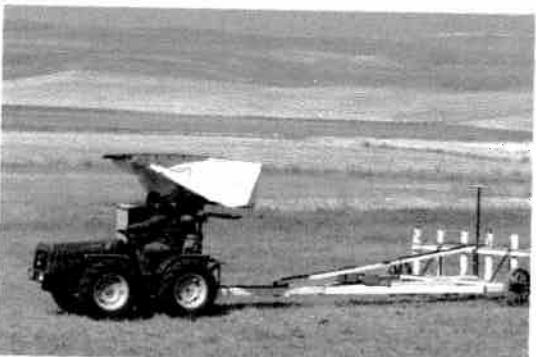
Abb. 1: Der Messzug mit den Sonden für die Geomagnetik sowie EM 38 und der GPS-Antenne.

Ziel war die Entwicklung und Erprobung eines Messfahrzeugs der Universität Kiel, das mit verschiedenen geophysikalischen Sensoren zur synchronen Messung unterschiedlicher Parameter ausgestattet war. In erster Linie wurden geomagnetische und elektromagnetische Verfahren sowie Radar eingesetzt. So konnte bei den Messungen eine optimale Ausbeute an archäologischer Information erzielt werden. Die Abbildung 1 zeigt das Messfahrzeug während geomagnetischer Messungen. Es besteht aus einem kleinen Allradschlepper und einem etwa 6 m langen Anhänger aus nichtmagnetischem Material, an dessen Ende sechs Fluxgate-Gradientensonden (Fürster Differenz- und Absolutfeldsensoren) für die geomagnetische Prospektion angebracht sind. Sie befinden sich in einer Reihe im Abstand von 0,5 m, so dass während einer Messstrecke jeweils ein 2,5 m breiter Streifen gemessen werden kann. Zusätzlich ist für die Elektromagnetik eine Messvorrichtung (EM 38 mit einer Sendeleistung von 16 kHz) angebracht, mit der recht schnell Leitfähigkeitsänderungen bis in eine maximale Tiefe von etwa 1,5–2 m gemessen werden können. Auch geologische Strukturen sind hiermit gut fassbar und liefern zusätzliche Informationen über den Untergrund, die bei der Auswertung der Ergebnisse im Vergleich mit den übrigen Prospektionsmethoden die Interpretation zu optimieren helfen. Darüber hinaus wurde in einem weiteren Schritt damit begonnen, Messungen mit Metalldetektoren durchzuführen, um entsprechende Funde (Metallobjekte, Keramikkonzentrationen u. Ä.) flächig kartieren zu können.

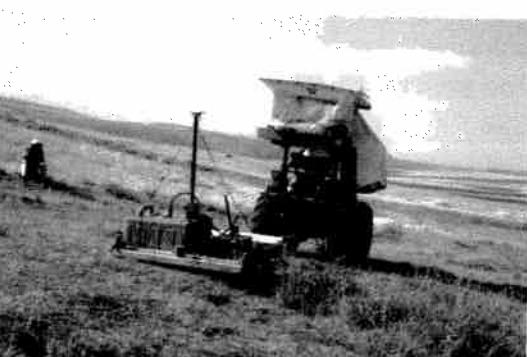
Abb. 2: Georadarmessungen im Bereich des Nordwest-Damms in Kuşaklı mit zwei Sonden unterschiedlicher Stärke.

Die Abbildung 2 zeigt den Schlepper mit einem Schlitten, auf dem zwei verschieden starke Radarsensoren angebracht sind. So lassen sich aufgrund der unterschiedlichen Eindringtiefe in den Boden differenzierte Ergebnisse vor allem mit Tiefenangaben während einer Messfahrt gewinnen, die zusammen mit den anderen Prospektionsmethoden die Interpretation gemessener Anomalien erleichtern. Auf diese Weise soll eine Erkundung großflächiger Areale mit nur geringem Zeitaufwand ermöglicht werden. Mit dem Einsatz der Satelliten-Navigation (DGPS) ist eine zentimetergenaue Positionierung der Messdaten auf der Messfläche realisierbar. So können ohne das zeitaufwendige Abstecken der Messflächen direkt große Areale prospektiert werden. Auf einem Monitor sind die abgefahrenen Strecken zu verfolgen, so dass keine Leerflächen auftreten.

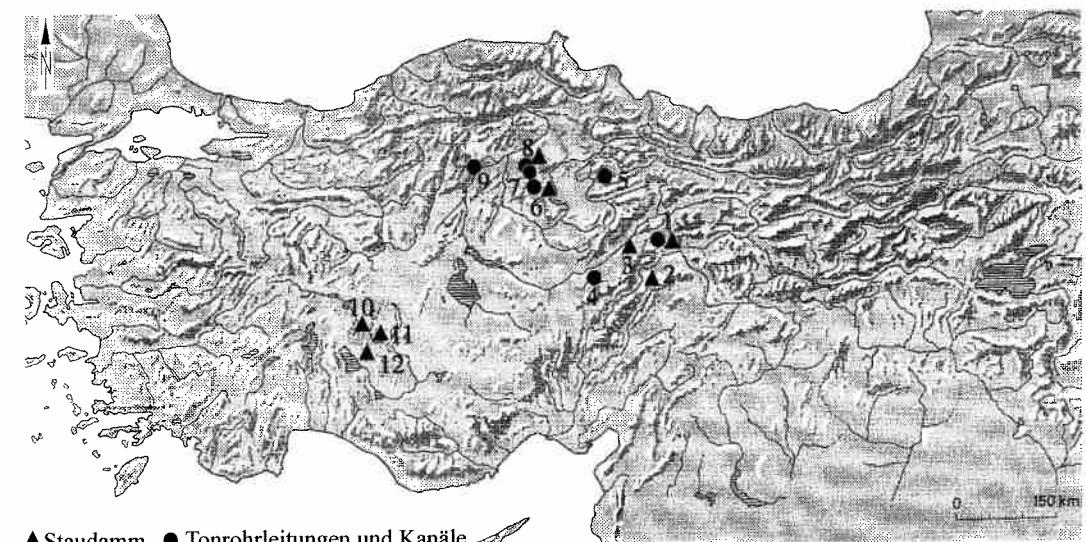
Abb. 3: Kartierung der in der vorliegenden Arbeit genannten hethitischen Fundplätze. Getrennt gekennzeichnet sind Wasserleitungen und Kanäle sowie Staudämme bzw. Teiche. 1) Kuşaklı (mit Šuppitašu-Teich), 2) Karakuyu, 3) Göllüce, 4) Kültepe, 5) Maşat Höyük, 6) Boğazköy, 7) Eskiyyapar, 8) Alaca Höyük (mit Gölpinar), 9) Inandık Tepe, 10) Yalburt, 11) Köylütolu (?), 12) Eflatun Pınar.

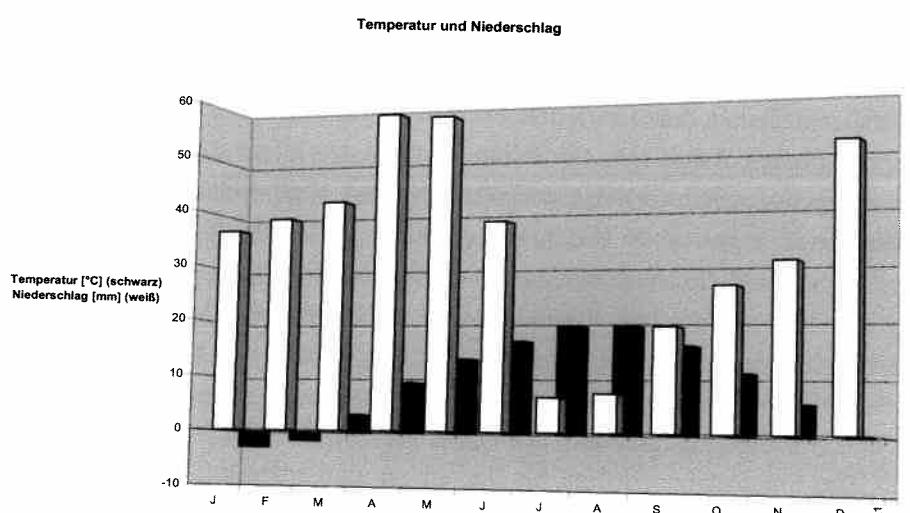
Abb. 4: Diagramm zur Illustration der Niederschlagsverhältnisse in Bezug auf die monatlichen mittleren Temperaturen. x-Achse: Monate, y-Achse: Temperatur bzw. Niederschlag (Quelle: ALEX 1985, 98).

Die Tabelle 1 zeigt Klimadaten aus Sivas (Lage: 37°01'E; 39°45'N; Höhe ü. NN: 1285 m)⁵². Die Sommermonate Juni bis September sind am wärmsten, Temperaturen deutlich über 30 °C sind nicht selten. Demgegenüber stehen die kalten Monate Dezember, Januar und Februar mit bis zu –34 °C⁵³. Die jährliche Durchschnittstemperatur liegt bei +9,1 °C. Da Kuşaklı rund 400 m höher als Sivas liegt, sind noch extremere klimatische Bedingungen vorhanden. Exakte langjährige Klimaaufzeichnungen fehlen jedoch für den Ort. Deutlich zu bemerken ist die Abnahme des Niederschlages und die damit verbundene Trockenheit in den Sommermonaten (Abb. 4). So ist auch die potentielle Verdunstung hier am stärksten ausgeprägt.

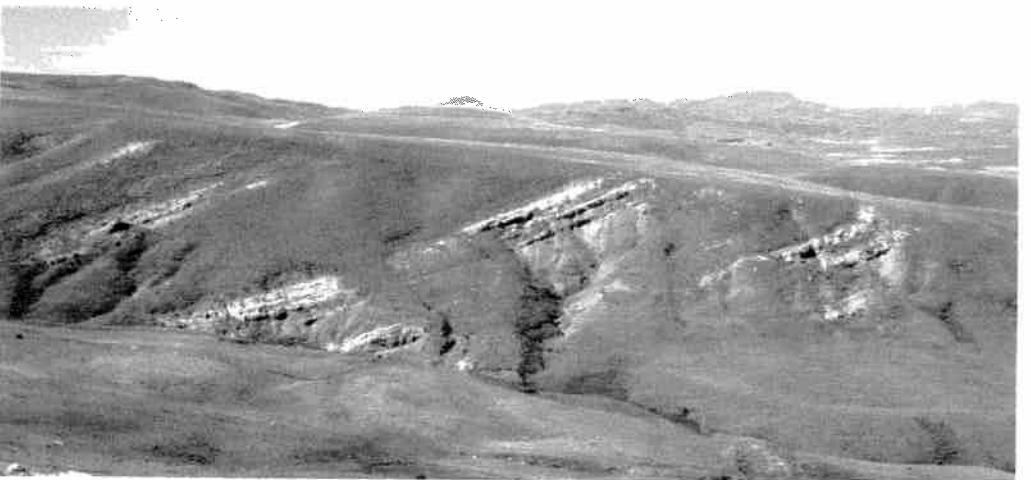
Abb. 7: Schräg einfallende Kalksteinlagen in einem Tal westlich von Kuşaklı. Die Zwischenräume werden durch Sand-, Mergel- und Tonstein gebildet. Die Schichten sind an der Oberfläche gekappt und von einer Schuttdecke überlagert.

Für das Einfallen der Kalksteinschichten kann eine Richtung von etwa Südost angenommen werden. Das ist somit in etwa die Senkrechte auf den Verlauf des Bergkammes. Deutlich wird dies anhand der Deckschicht am Küçük Kulmaç, die den Bergkamm bildet, sowie auch in Kuşaklı. Mehrere mächtige Schichten aus Kalk- und Sandstein wechseln sich demnach ab und bilden so die heutige Morphologie (Abb. 7). Eingeschaltet sind Lagen aus Mergel und Ton sowie auch Schluffstein (wie etwa im Bereich des Südwest-Damms). Geomorphologisch lässt sich die Landschaft als Schichtstufenland ansprechen. Nähere Ausführungen hierzu folgen im Zuge der Vorstellung des lokalen Wasserdargebotes.

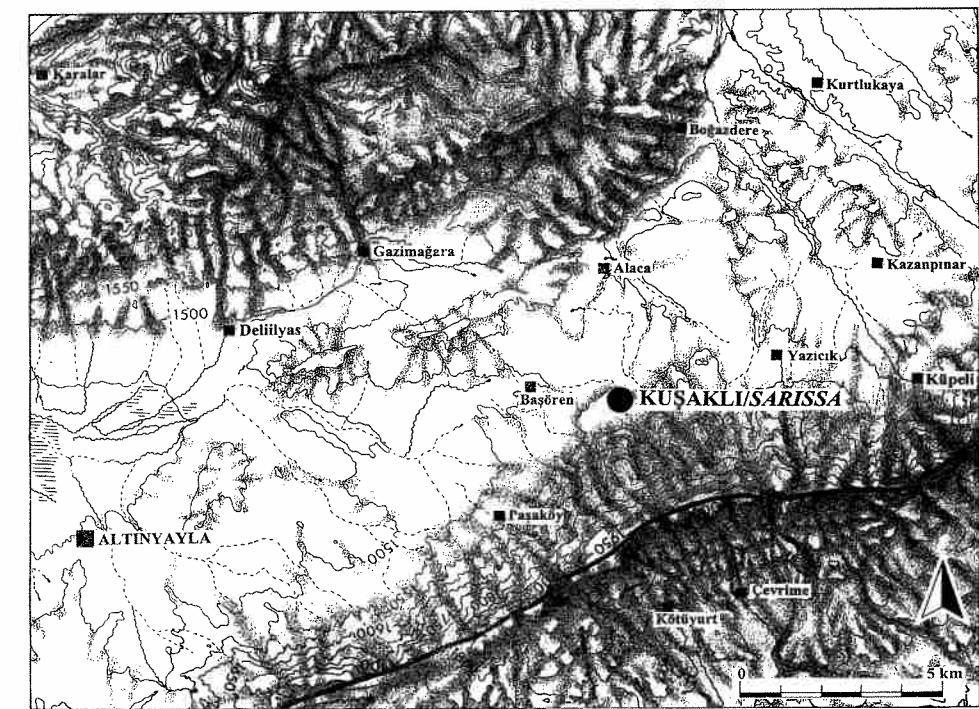
Abb. 8: Topographie der Altinyayla Ovası mit dem Fundort Kuşaklı, am südlichen Rand der Ebene am Fuß der Kulmaç Dağları in einer Engstelle innerhalb der Ova gelegen (Zeichnung: M. Ober).

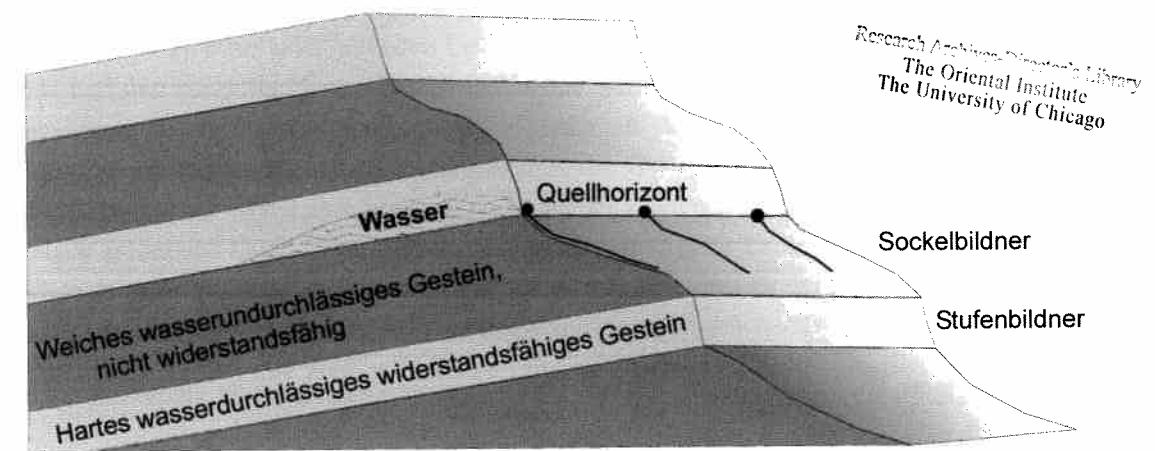
Abb. 9: Idealschnitt einer Schichtstufenlandschaft mit Quellhorizont.

harter und weicher Gesteine in schräg geneigten, flachlagernden Schichten. Die typische Landschaftsform wird dabei durch großräumige Erosion gebildet. Harte widerstandsfähige, wasserdurchlässige Gesteine bilden Stufen (Stufenbildner). Dem gegenüber stehen weiche, wasserundurchlässige Gesteine (Sockelbildner), die durch Erosion abgetragen werden. Morphologisch harte Gesteine wie Carbonat- oder Silicatgesteine führen zu steilen Formen, weiche dagegen sind Ausräumzonen und zeichnen sich als relativ flache Bereiche ab. In der Abbildung 9 wird das Prinzip der Schichtstufenlandschaft in einem Idealschnitt verdeutlicht. Im vorliegenden Fall sind es neogene Kalk- und carbonatisch oder kieselig gebundene Sandsteine, die die Stufen bilden, während Ton- und Mergelsteinschichten, aber auch teilweise Sandstein, durch Ausräumung sockelbildend wirken.

Vor allem, was die Frage nach der Wasserversorgung betrifft, ist dieses geomorphologische Phänomen von großem Interesse. Am Fuß der wasserdurchlässigen Stufenbildner können sich Quellhorizonte bilden. Dabei wird Wasser durch die wasserundurchlässigen sockelbildenden Gesteine aufgestaut. Es dringt dann in diesem Bereich an die Oberfläche und führt zur Quellenbildung. Teilweise bilden sich regelrechte Bachläufe aus diesen Quellen, häufig sind es aber auch nur leichte Erosionsspuren, die auf das Stauwasser aufmerksam machen. Auch im Bereich um Kuşaklı finden sich zahlreiche Spuren dieses für Schichtstufenlandschaften so typischen Phänomens. So haben beispielsweise viele Erosionsrinnen in den steilen Hängen im Bereich solcher Quellhorizonte ihren Ursprung. Sie beginnen meist in den Übergangsbereichen, am Fuß der Kalk- bzw. Sandsteinschichten. Andere Hinweise auf Quellhorizonte finden sich in Form von Hangrutschungen. Hier hat die Tiefenerosion noch nicht vollständig gegriffen. Das mit Wasser getränkte Bodensubstrat, vornehmlich Schluffe und Tone, beginnt aufgrund der Schwerkraft hangabwärts zu fließen. Die Masse gleitet flächig über das anstehende Gestein ab. Weiter unten, auf einem anderen Substrat, bleibt die Masse liegen und schiebt sich teilweise übereinander. Dadurch entstehen typische S-förmige Hangprofile, wie sie in der Abbildung 10 idealisiert dargestellt sind. Ein sehr eindrucksvolles Beispiel findet sich am nördlichen Hang des Küçük Kulmaç, einem kleinen Bergrücken westlich von Kuşaklı.

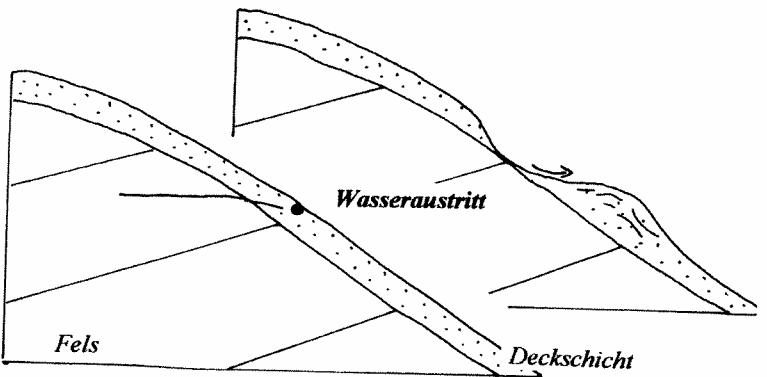
Abb. 10: Hangrutschung und beginnende Erosion im Bereich von Wasseraustritten.

Auch unmittelbar östlich bzw. südöstlich der Stadtruine sind viele leichte Aufwölbungen und Mulden im Hang zu erkennen. Hier sind zahlreiche Quellen vorauszusetzen. Rezente Beispiele zeigen, wie sich das Wasser gewinnen lässt: Im Bereich der feuchten Stellen werden Gruben ausgehoben und mit Steinen verfüllt. Leitungen führen das Wasser aus den Sickerlöchern ab.
