WASSERVER- UND -ENTSORGUNG IN KUŞAKLI-SARISSA

Frischwasserleitungen für Kuşaklı-Sarissa

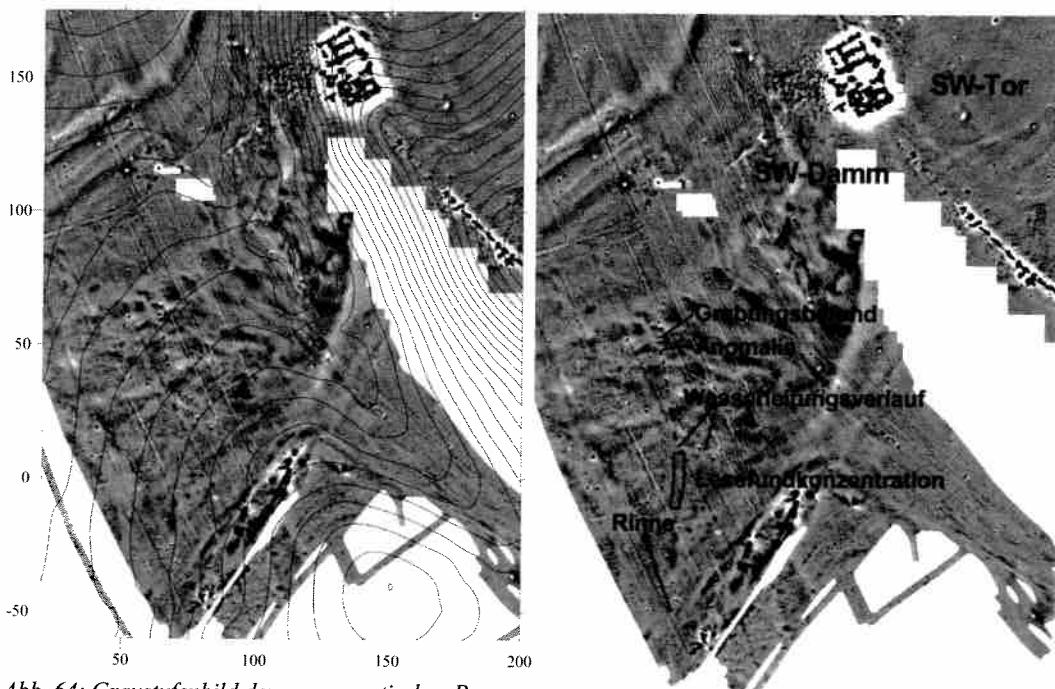
Abb. 64: Graustufenbild der geomagnetischen Prospektion im Bereich der Wasserleitung südwestlich von Sarissa. Rechts: Prospektionsbild mit Interpretation.

Bei einem Survey 2002 wurden auch südlich des Südwest-Damms mehrere Tonrohrfragmente an der Ackeroberfläche angetroffen (Taf. 43,9)⁵⁹⁹. Ihre Einmessung zeigt, dass sie sich perlschnurartig in einer Linie befinden. Anschließende geomagnetische Prospektionen ließen eine lineare Anomalie erkennen, die auf alternierend stark und schwach magnetischen Untergrund schließen lässt (Abb. 64). Im folgenden Jahr wurde die Messfläche nochmals erweitert. Die Kartierung der Lesefunde auf der Grundlage der geomagnetischen Prospektion zeigt eine deutliche Übereinstimmung mit der gemessenen Anomalie. Somit lässt sich die etwa 100 m lange Struktur als Verlauf einer hethitischen Wasserleitung identifizieren.

Die Kombination von geophysikalischer Prospektion und Lesefunden zeigt, dass es sich um mehrere Leitungsstränge gehandelt haben könnte. Die Lesefunde konzentrieren sich vor allem im südlichen Bereich der Anomalie, wo diese im Messbild nur noch schwer erkennbar ist. Damit wird deutlich, dass die Leitung hier durch Pflugtätigkeit völlig zerstört wurde. Die herausgepflügten Rohrfragmente lassen hier auch an der Oberfläche den Verlauf erkennen. Hinweise des Feldbesitzers zufolge wurden dort schon öfters beim Pflügen „etwa beinlange und beindicke“ Tonröhren an die Oberfläche befördert. Südlich der Fläche, wo die Leitungsfragmente aufgelesen und kartiert wurden, zeichnet sich im Bereich der 2003 erweiterten Messfläche eine nach Süden verlaufende, an einem vor der Stadt liegenden Kalksporn vorbeiführende helle, d. h. schwach magnetische Anomalie ab, die ziemlich genau dem mutmaßlichen Verlauf der Wasserleitung entspricht. Daher spricht nichts dagegen, diese Anomalie als Fortsetzung des Verlaufes der Leitung anzusehen. Die anfangs erwähnte Stelle mit den bei dem Wegebau angetroffenen Wasserleitungsrohren befindet sich in der Verlängerung der geomagnetischen Anomalie. Auf diese Weise kann die Leitung nun auf einer Strecke von 200 m erschlossen werden.

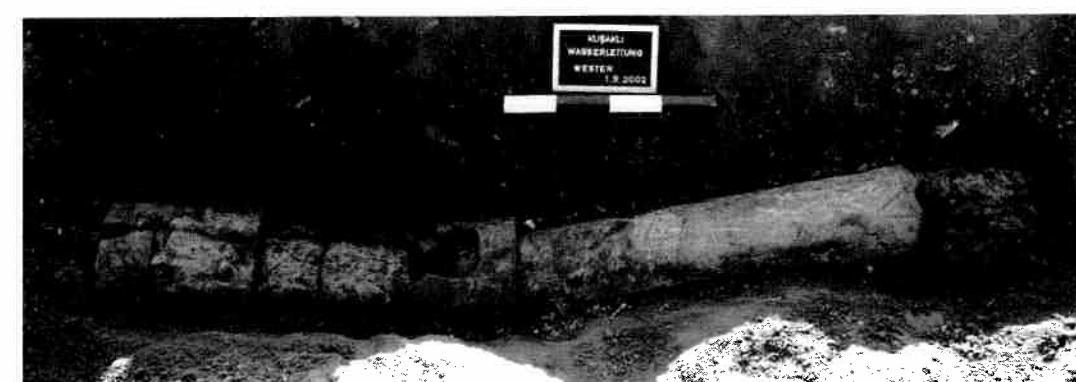
Abb. 65: Die Wasserleitung südwestlich der Stadt in einem kleinen Sondageschnitt. Der Verschlussstein ist bereits entnommen. Auf der Oberfläche des rechten Rohres ist unterhalb des Versorgungsloches ein eingeritztes Dreieck erkennbar.

gut 1 m langes Rohr angetroffen (Abb. 65; Taf. 39,1 und 45,2)⁶⁰⁰. Eine rund-ovale Öffnung am breiteren Ende ist als Versorgungsloch zu deuten. Ein in Fließrichtung deutendes, vor dem Brennen in das Rohr eingeritztes Dreieck ist wohl als Hieroglyphe zu verstehen⁶⁰¹. Mit der Erweiterung des Schnittes nach Norden wurde ein zweites, allerdings stark zerdrücktes Rohr freigelegt (Abb. 65; Taf. 39,2). Hier zeigt sich deutlich der Übergang zwischen den

beiden ineinander gesteckten Rohren. Das Versorgungsloch wurde mit einem passenden Kalkstein verschlossen, der noch *in situ* angetroffen werden konnte (Taf. 39,3). Beide Rohre wurden anschließend geborgen und teilweise restauriert. In der geomagnetischen Prospektion zeigt sich der weitere Leitungsverlauf als deutliche Anomalie auf dem leichten Geländerrücken.

Die Rohre haben eine leicht konische Form. Das nahezu vollständige Exemplar misst an seinem breiten Ende gut 25 cm (Außendurchmesser) und an dem schmaleren Ende etwa 18 cm. Die Rohre sind nicht gleichförmig konisch, sondern weiten sich vor dem breiten Ende nochmals. Die Wandstärke variiert zwischen 2,5 und 1,5 cm. Die Wandung im Bereich des breiten Endes ist dicker als im übrigen Teil. Der Rand ist jeweils relativ unregelmäßig geformt. Die Rohrinnenseite ist nicht glatt gearbeitet. Die unebene Oberfläche mit Drehspuren ist durch die Herstellung auf einer Drehscheibe bedingt. Deutlich sind Verstreichspuren erkennbar, die darauf hinweisen, dass die Rohre nicht aus einem Stück, sondern durch Zusammensetzen mehrerer Elemente hergestellt wurden.

Das stark zerstörte zweite Rohr weist kein Ritzzeichen auf. Die breite Mündung ist mit 27 cm etwas größer als bei dem anderen Rohr. Hier sind deutliche Herstellungsspuren erkennbar, die zeigen, dass das ausladende breitere Ende im Einlaufbereich handgefertigt und nachträglich an den bereits auf der Drehscheibe geformten Rest angesetzt ist. Sehr klar treten Verstrichspuren hervor.

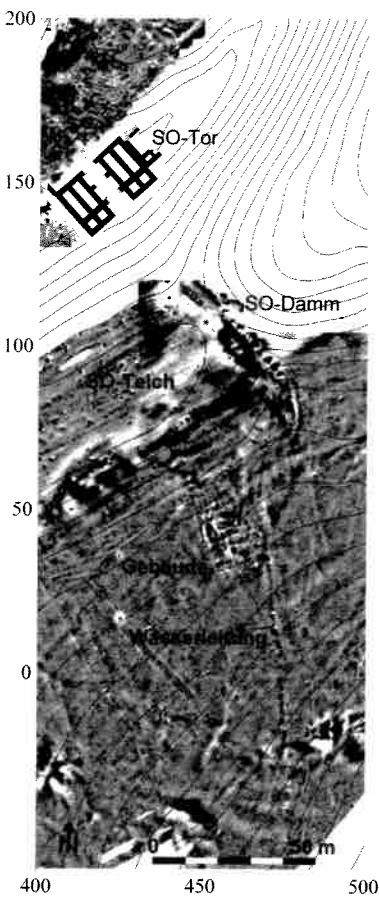
Abb. 66: Die Wasserleitung im Südosten außerhalb der Stadt in der geomagnetischen Prospektion. Höhenlinienabstand: 1 m.

Vor dem Südost-Tor wurde 1997 bei geomagnetischen Prospektionen eine lineare Struktur in der unmittelbaren Verlängerung der Torachse gemessen, die als Südost-Damm angesprochen wird⁶³³ (Abb. 66). Parallel dazu befindet sich unmittelbar nordöstlich eine Anomalie, die sich durch wechselnde Vorzeichen der Magnetisierung (schwarz-weiß) abzeichnet. H. STÜMPFL hielt diese für eine mögliche Tonrohrleitung⁶³⁴. Weiter im Südosten zeigt das Messbild in Form einer schwach magnetischen Anomalie den Grundriss eines Gebäudes mit bislang unbekannter Zeitstellung. Daneben ist eine ebenfalls geradlinige Anomalie erkennbar, die knapp an dem Gebäude vorbei nahezu parallel zum lokalen Messnetz auf den Damm zuläuft. Im Jahr 2003 wurde die Messfläche erweitert, so dass sich diese Struktur weiter nach Süden verfolgen ließ. In Analogie zu dem archäologisch überprüften geomagnetischen Befund im Südwesten vor der Stadt kann nun auch diese zweite lineare Struktur als Wasserleitung interpretiert werden. Auf mindestens 110 m ist sie klar zu verfolgen (Abb. 66). Obwohl bislang keine weiteren archäologischen Untersuchungen zur zweifellos der Frischwasserversorgung dienenden Tonrohrleitung durchgeführt wurden, können dennoch einige wichtige Aussagen zu dieser für die Infrastruktur der Stadt bedeutsamen Anlage gemacht werden.

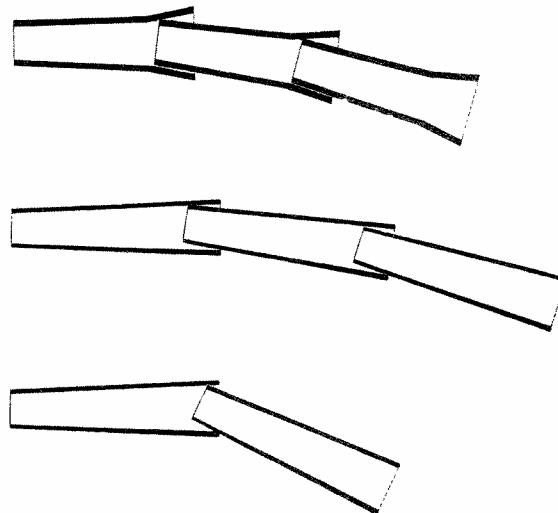
Abb. 67: Schematische Darstellung möglicher Rohrkürmungen durch Übereckstellen bei schlanken Rohren (Mitte, unten) und Rohren mit trichterförmigem Einlauf (oben).

Interessant ist auch die Frage, wie bei den Rohrsträngen eine Richtungsänderung vorgenommen wurde. Geringe Biegungen sind problemlos durch ein leichtes Verkanten der Rohre im breiten Ende zu erreichen, da die Überlappungsbereiche genügend Bewegungsspielraum lassen. Doch wie gelang es – beispielsweise bei den beiden Wasserleitungen, die nach Verlassen des Dammes am Stadtmauerwall entlang verliefen – auf relativ engem Raum einen Winkel von gut 90° herzustellen? Aus dem antiken Priene etwa sind Eckkästen belegt, in die Leitungen einmündeten und von wo das Wasser durch weitere Leitungen in entsprechende Richtungen abgeleitet werden konnten⁶⁴⁸. Bislang fehlen solche Einbauten aus

hethitischem Kontext. Wasserleitungen aus Yazılıkaya bei Boğazköy zeigen, dass auch größere Biegungen durch das Übereckstellen von drei oder vier Rohren ohne Probleme zu bewerkstelligen waren⁶⁴⁹. Dabei wurden deutlich breitere Rohre verwendet, die möglicherweise die an der Biegung auftretenden Stauungen oder Verstopfungen verhindern sollten.

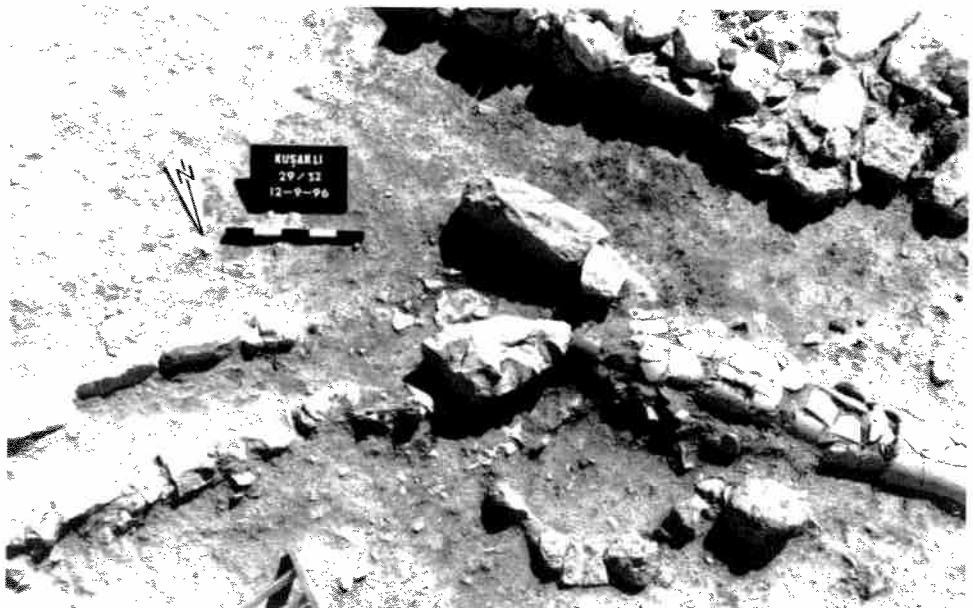
Abb. 70: Steinkanal (links) und Einlauf in die Tonrohrleitung zwischen den Gebäuden A und B.

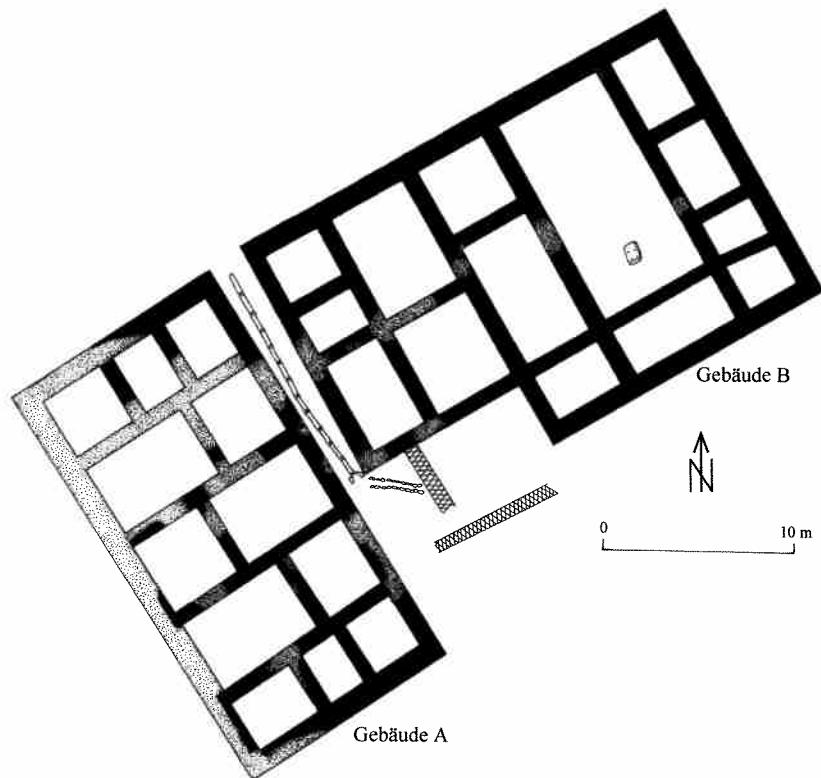
Abb. 71: Gebäude A und B auf der Akropolis von Kuşaklı. Zwischen beiden Gebäuden existiert eine Entwässerungsleitung. Südöstlich vor dem trichterförmigen Einlauf befinden sich Reste eines möglicherweise älteren Steinkanals.

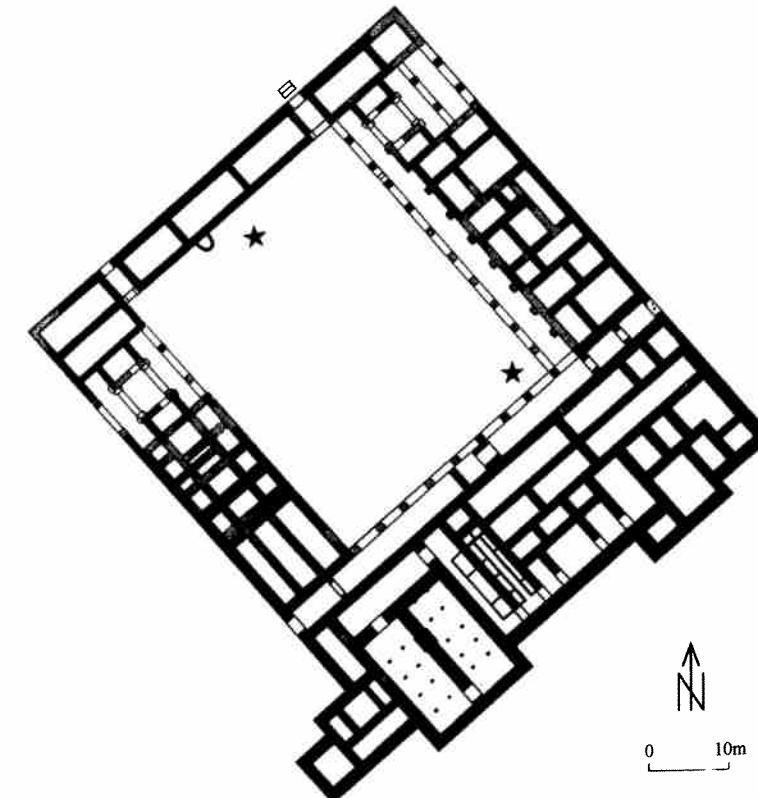
Abb. 72: Gebäude C auf der Akropolis von Kuşaklı. Mit Sternchen sind die im Text genannten Funde von Tonrohrleitungen kartiert.

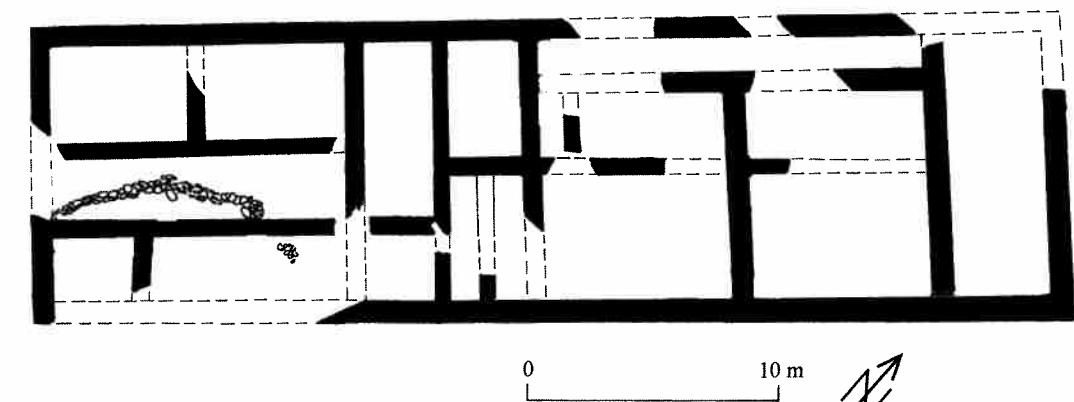
Abb. 73: Gebäude E auf der Akropolis von Kuşaklı. Links sind der Steinkanal und der Gully erkennbar.

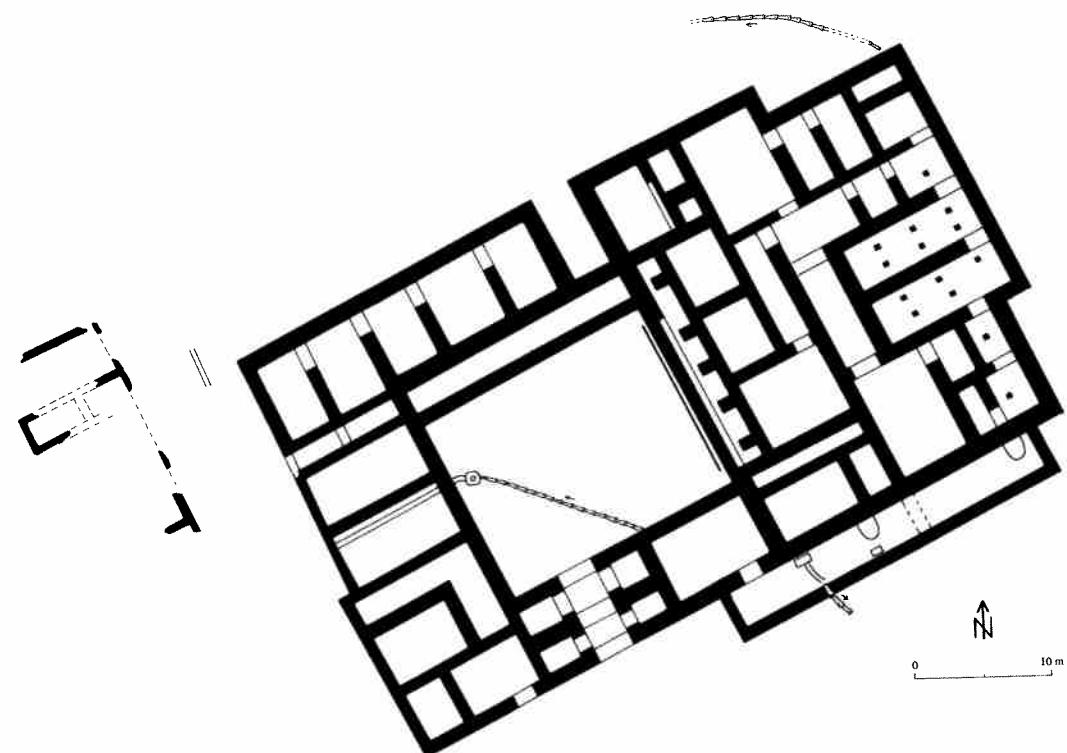
Abb. 74: Grundplan des Tempels auf der Nordterrasse von Kuşaklı mit Eintragung der verschiedenen Abwasserinstalltionen.

Eine weitere Tonrohrleitung wurde westlich der nördlichen Tempelecke auf einer Länge von etwa 8 m freigelegt (Abb. 74; 78)⁷⁴². Sie wurde ursprünglich im Zusammenhang mit der östlich in die Stadt hineinführenden Frischwasserleitung gesehen⁷⁴³. Der Erhaltungszustand ist gegenüber der Leitung im Hof ungleich schlechter. Die Rohre befanden sich knapp 10 cm unter der heutigen Oberfläche. Nur wenige Rohre waren weitgehend vollständig erhalten⁷⁴⁴. Bei einer Nachuntersuchung im Sommer 2003 konnten davon nur noch Scherben geborgen werden. Die Leitung läuft in einem leichten Bogen auf die Tempelecke zu. Ziel der Nachuntersuchungen war, neben der Bergung von Rohren, vor allem Erkenntnisse über die Anbindung an das Gebäude zu gewinnen. Die Leitung endet etwa 45 cm vor dem Steinfundament (Abb. 78). Es ist mit Sicherheit zu sagen, dass hier der Beginn der Leitung zu fassen ist. Eine andere Möglichkeit, nämlich dass eine ältere Leitung durch den Bau des Gebäudes zerstört worden ist, konnte hingegen nicht bestätigt werden. Der Tempel gehört in die Gründungsphase von Kuşaklı, somit wäre diese Möglichkeit ohnehin eher unwahrscheinlich. Da unter den starken Fundamenten keine Fortführung der Leitung vorhanden ist, kann nun die Interpretation als Gebäude-Entwässerungsinstallation ausgeschlossen werden. Vielmehr scheint hier Regenwasser vom Tempeldach abgeleitet worden zu sein. Ein ehemals vorhandenes (metallenes?) Fallrohr ist zu erwarten, das in die Tonrohre geführt hat. Die während dieser Sondage freigelegten Rohre waren vollständig zerdrückt und konnten nicht näher untersucht werden.

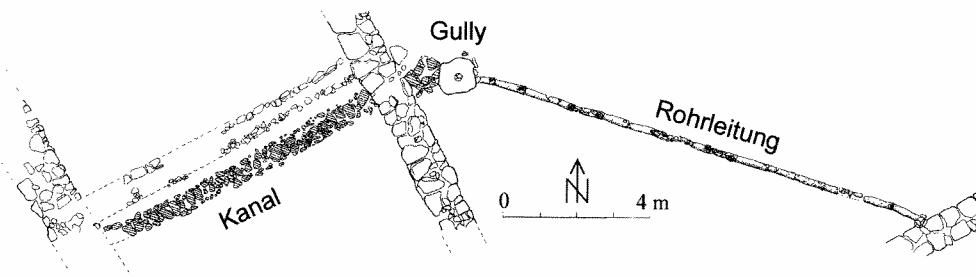
Abb. 75: Ausschnitt mit der Tonrohrleitung im Tempelhof sowie dem anschließenden Steinkanal.

Die Leitung im Hof stellt keine Versorgungseinrichtung, sondern eine Entwässerungsanlage dar, mit der das im Hof sich ansammelnde Niederschlagswasser abgeleitet wurde. Sie verlief unter dem Laufniveau, das ehemals zumindest partiell gepflastert war⁷⁰⁹. Sie beginnt an der Südostwand des Hofes und weist in Richtung Westen ein leichtes Gefälle auf. Vor der Südwestwand des Hofes mündet die Leitung unter einem Gully in einen gedeckten Steinkanal (Abb. 74–76), der dann unter den Tempelräumen verläuft und südwestlich des Tempels nach außen entwässert. Der Einlauf besteht hier, anders als beim Gebäude E, aus einer durchlochten monolithischen Platte von annähernd runder Form (Abb. 76). Sie misst etwa 1 m im Durchmesser, die zentrale Lochung etwa 20 cm. Die Oberfläche des Gullys kennzeichnet den tiefsten Punkt des ehemaligen Laufniveaus im Hof. Der Beginn der Tonrohrleitung im Südosten ist mit kleinen Kalksteinen abgedeckt. Wie der Einlauf hier gestaltet war, ist ungeklärt. Am wahrscheinlichsten ist, dass hier Wasser vom Dach des Gebäudes abgeführt worden ist. Durch den runden Bodenablauf konnte darüber hinaus auch der Hof entwässert werden.

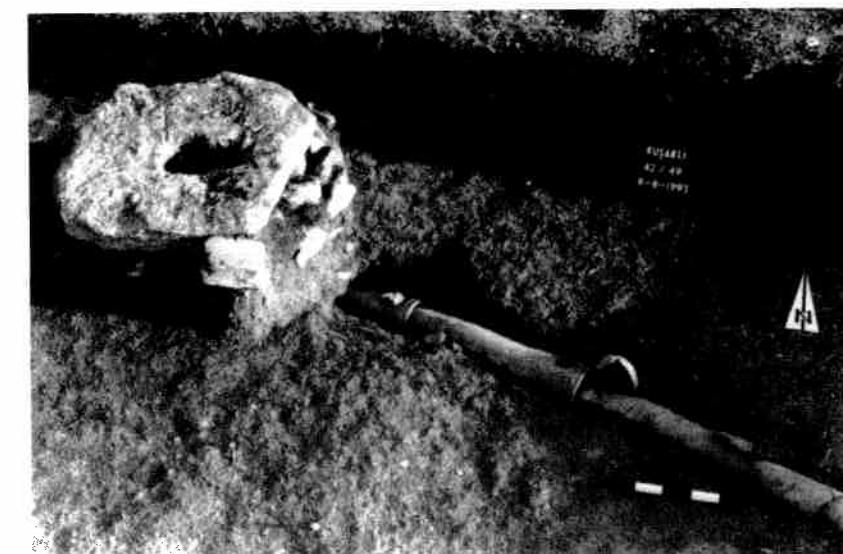
Abb. 76: Monolithischer Gully und Tonrohrleitung im Hof des Tempels auf der Nordterrasse.

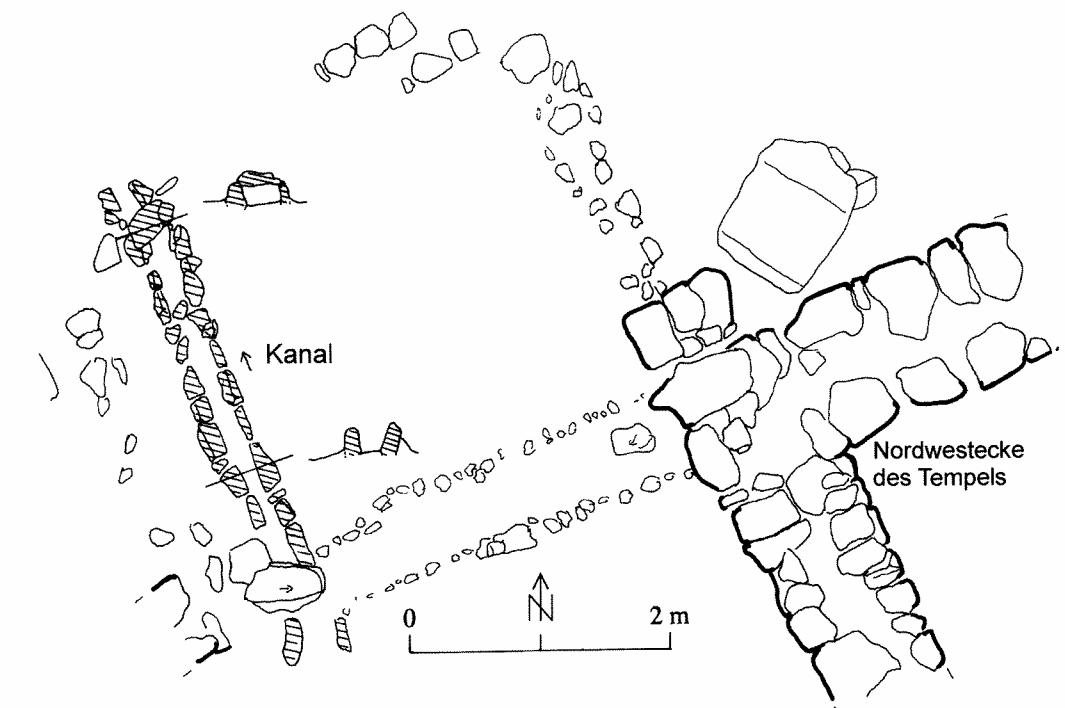
Abb. 77: Der Kanal (schraffiert) westlich des Tempels auf der Nordterrasse.

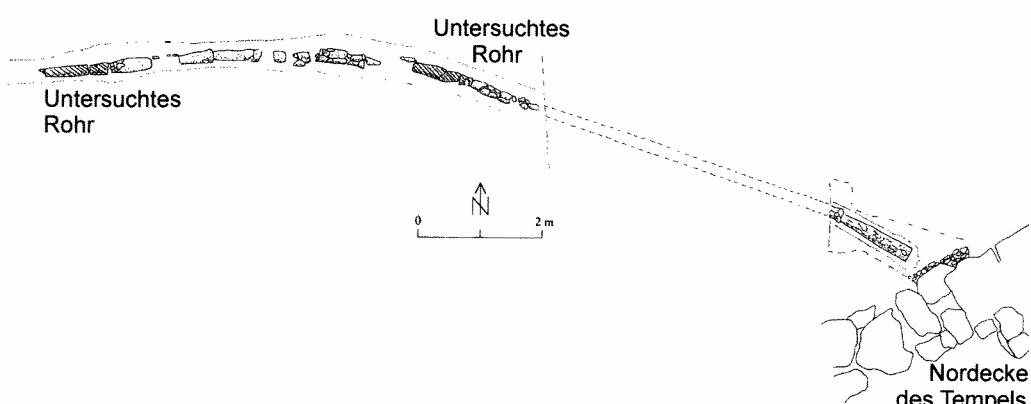
Abb. 78: Tonrohrleitung nördlich des Tempels auf der Nordterrasse. Die untersuchten Rohre sind schraffiert gezeichnet.

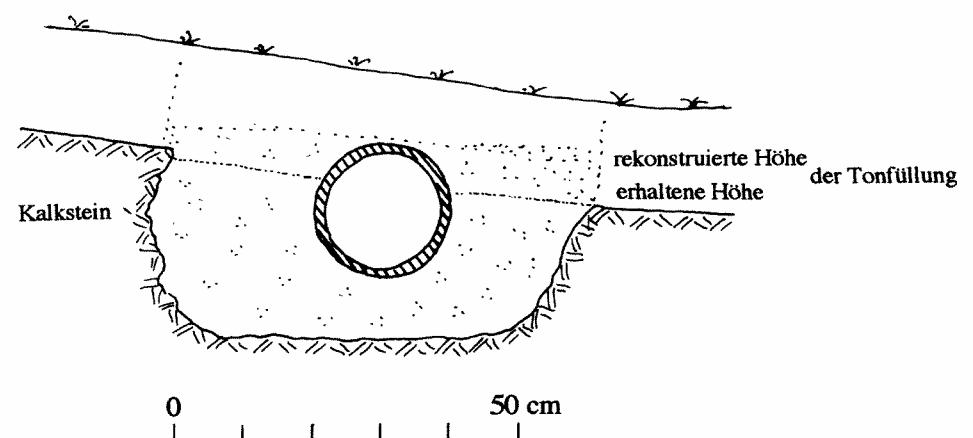
Abb. 79: Schnitt durch den Leitungsgraben im Bereich des östlichen geborgenen Rohres (vgl. Abb. 78).

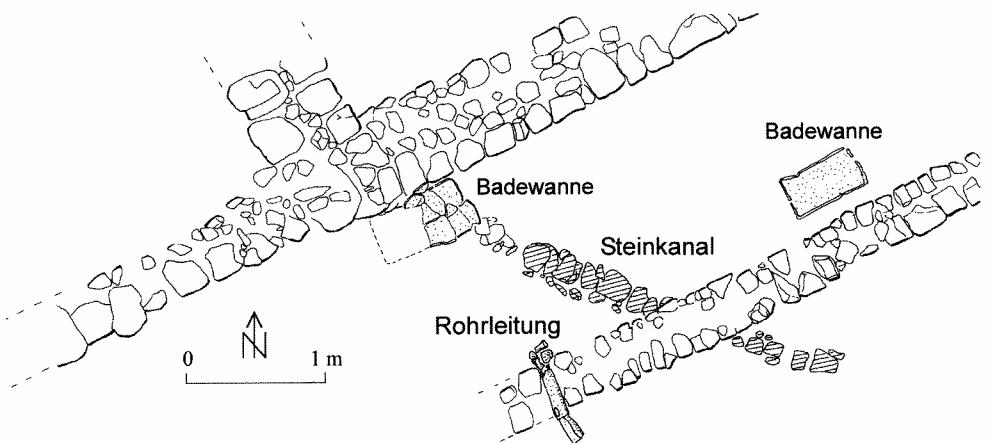
Abb. 80: Tempel auf der Nordterrasse. Badezimmer mit zwei Badewannen sowie einem Entwässerungskanal und einer Rohrleitung.

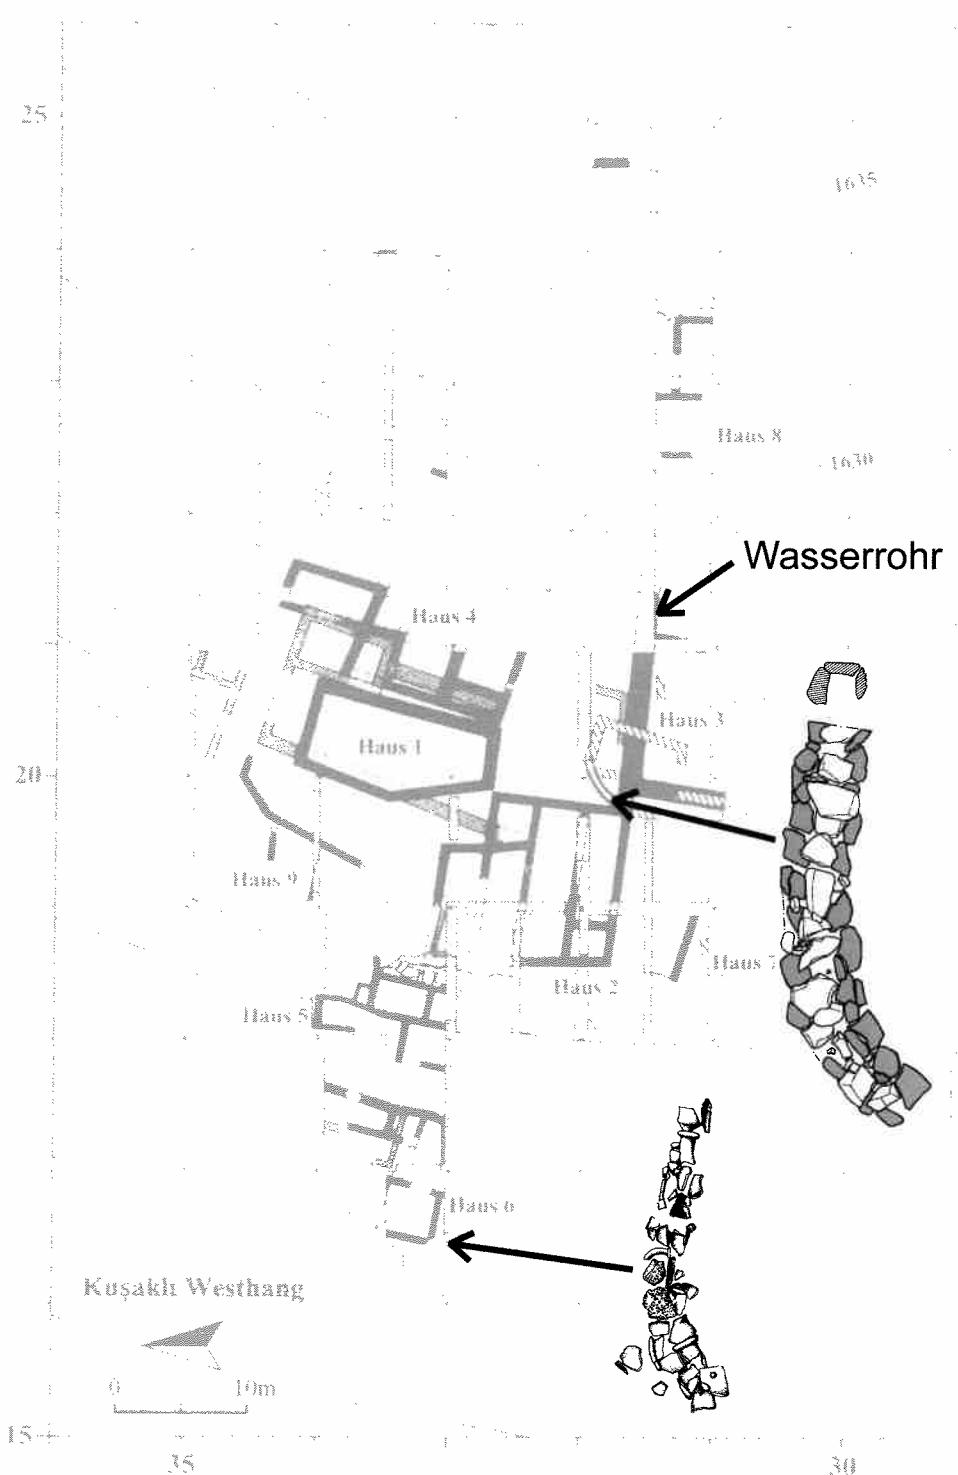
Abb. 81: Grabungsbefunde am Westhang mit Eintragung der Entwässerungsinstallationen. Zum Krugkanal s. MIELKE 2006, Abb. 150. Die Befunde sind nicht maßstäblich.

Im Schnitt 21/31 wurde ein Teil eines Tonrohres, das durch die Außenwand des Hauses 3 führt, *in situ* angetroffen (Abb. 81)⁷⁵⁴. Hier liegt demnach eine Gebäudeentwässerung vor, die aller Wahrscheinlichkeit nach in den Steinkanal geführt hat⁷⁵⁵. Ein zusammenhängendes

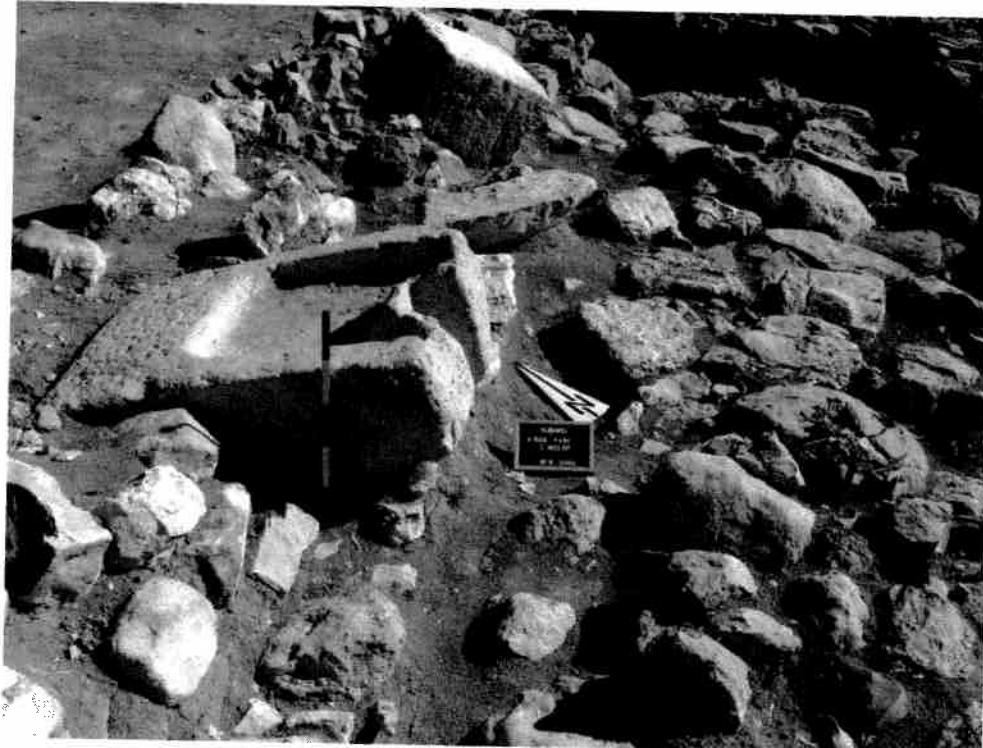
Abb. 82: Wasserbecken im mutmaßlichen Stalltrakt der Karawanserei. Deutlich ist vor dem Becken eine Unterbrechung im Fußbodenpflaster erkennbar, die sich möglicherweise im Bereich einer Wasserleitung befindet.

Bei dem in den Sommern 2003 und 2004 freigelegten Gebäude nördlich des innerstädtischen Teiches handelt es sich angesichts der Bauweise und der dort vorgefundenen Skelettteile mehrerer Equiden, u. a. ein Schädel mit Halswirbelsäule und Resten des Brustkorbes, vermutlich um ein Stallungsgebäude, möglicherweise als Teil einer ehemaligen Karawanserei (Taf. 7)⁷⁵⁸. Zahlreiche Mahlsteine in einem Gebäudetrakt sprechen zudem für Getreideverarbeitung. Während der Grabungen wurden über 20 Tonrohrfragmente gefunden, die aber alle in der Verfüllung und somit in sekundärer Lage angetroffen wurden. Eine *in situ* befindliche Wasserleitung wurde hingegen nicht entdeckt. Ob daher die aufgenommenen Scherben zu diesem Gebäude gehören oder eingetragenen Schutt aus anderen Gebäuden darstellen, ist bis zum jetzigen Stand der Untersuchungen nicht klar. Ein mutmaßliches Wasserbecken in einem der langen, als Stalltrakt interpretierten gepflasterten Langräume diente wohl als Pferdetränke. Vor diesem Hintergrund dürften Wasserzu- als auch -ableitungen notwendig gewesen sein. Tatsächlich befindet sich parallel zu einer Raumwand eine sicherlich in Verbindung mit der Tränke stehende Absenkung bzw. Unterbrechung im Pflaster, die möglicherweise durch das Einstürzen darunter befindlicher Rohre entstanden ist (Abb. 82).

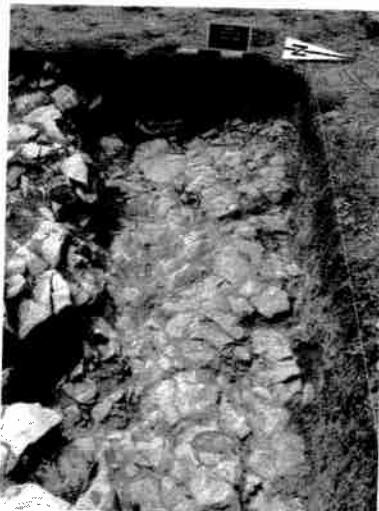
Abb. 83: In den Kalkfelsen eingetiefter Rohrgraben nördlich der Karawanserei. Im Profil sind Scherben der Leitung erkennbar.

Nördlich außerhalb des Gebäudes wurde in einem Abstand von etwa 3 m eine in den Kalkstein eingetiefte Rinne angetroffen (Abb. 83). Sie entspricht nicht der natürlichen Klüftung des Gesteins und ist artifiziell. Ihre Tiefe nimmt hangabwärts zu, dort sind es gut 30 cm. Hangaufwärts wird die Rinne immer flacher, bis sie endet. In dieser Rinne wurde ein stark zerscherbtes Wasserrohr entdeckt, das zu etwa zwei Dritteln erhalten ist (Taf. 42,3). Auch hier handelt es sich eindeutig um ein Rohr, das einen trichterförmigen Einlauf und im Schaft eine Ausbauchung besitzt, entsprechend der Leitungselemente im Hof des Tempels auf der Nordterrasse.

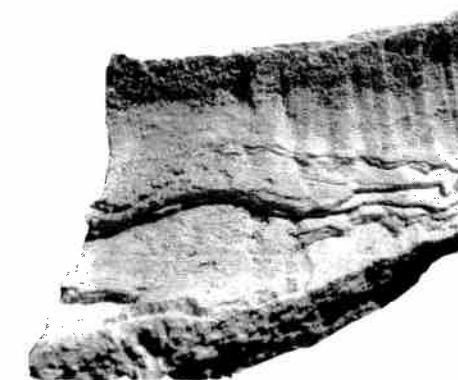
Abb. 85: Rohrfragment mit Kalksinterschichten.

Abschließend seien drei Rohrfragmente genannt, die eine bis zu 5 mm dicke Sinterschicht aufweisen (Abb. 85). Bisher sind entsprechende Funde aus Kuşaklı nur aus dem Badezimmer des Tempels auf der Nordterrasse bekannt. Warum gerade hier derart kräftige Sinterablagerungen vorkommen und nicht in den Frischwasserrohren, bleibt unklar.

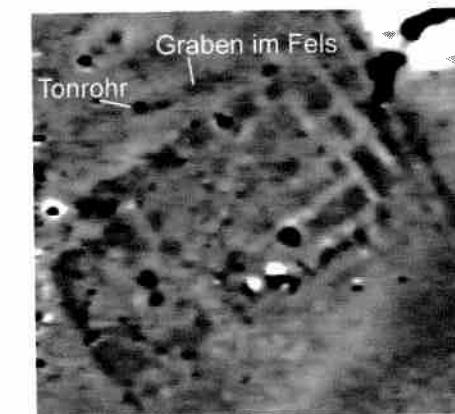
Abb. 84: Graustufenbild der geomagnetischen Prospektion im Bereich der Karawanserei mit Eintragung des Wasserleitungsgrabens im Norden.

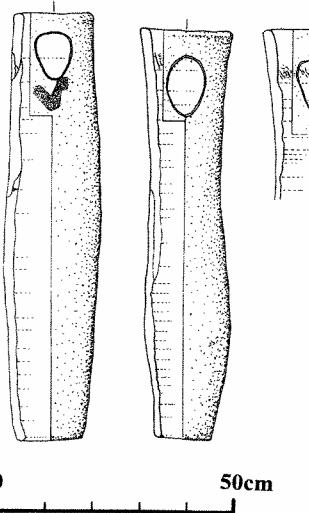
Abb. 86: Herstellungsspuren an Tonrohren aus Kuşaklı. Links: Wasserleitung nördlich des Nordterrassentempels, Mitte: Rohr aus dem Badezimmer desselben Gebäudes, rechts: Frischwasserleitung im Südwesten außerhalb der Stadt.

Ein weiteres Beispiel, das diese Technik in noch deutlicherer Weise erkennen lässt, stellt das ebenfalls bereits oben genannte Rohr der Regenwasserableitung nördlich des Tempels auf der Nordterrasse (Abb. 86 links; Taf. 41,2) dar. Auch hier sind Überlappungsbereiche im Bruch sichtbar, die aber deutlich kürzer ausfallen als beim zuvor genannten Rohr. Neben dem oben erwähnten Ansatz des Randes befindet sich ein weiterer auf der Höhe des halben Rohres, d. h. etwas mehr als 50 cm über dem Ausflussende. Im Bruch ist erkennbar, dass wiederum nach einer Antrockenzeiterne der Rohrschaft weiter auf der Drehscheibe durch Anfügen von frischem Ton aufgebaut wurde. In diesem Fall wurde der Ton von außen angefügt. Die Ansatzstelle zeichnet sich nicht nur durch eine erkennbare Linie ab, die durch das Aufsetzen von

Ton an einen angetrockneten Körper entstand. Hier sind sogar keilförmige kleine Hohlräume erkennbar, die zeigen, dass man bei der Herstellung offenbar nicht besonders sorgfältig vorgegangen ist. Letztlich wird dies vor dem Hintergrund einer Massenproduktion verständlich, wobei auf Feinheiten verzichtet wurde. Vielmehr stand dem Hersteller das Ziel vor Augen, in kurzer Zeit möglichst viele Rohre fertigen zu können. So verwundert es dann auch nicht, dass einige Exemplare vor allem auf der Innenseite recht „schlampig“ ausgeführt sind. In einem Fall konnte an einem größeren Fragment der südöstlichen Wasserleitung beobachtet werden, dass das Rohr vor dem Brennen etwas nach innen eingedrückt war, so dass die Wandung einen parallel zur Längsachse verlaufenden, feinen Riss aufweist, der das Rohr aber in seiner Funktion nicht weiter beeinträchtigte.

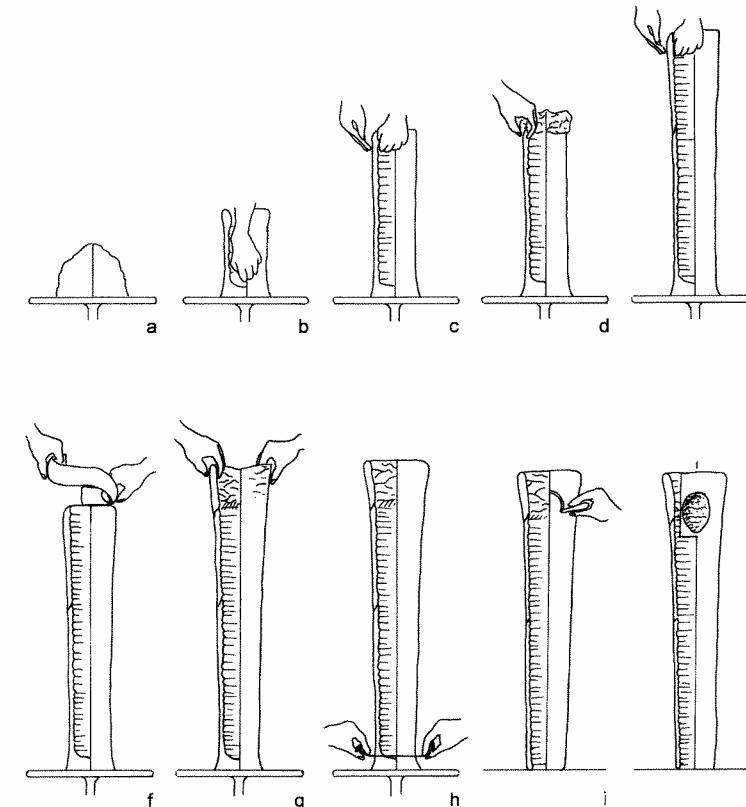
Abb. 87: Herstellung hethitischer Wasserrohre auf der Töpferscheibe (Zeichnung: D. P. Mielke).

Mit Blick auf die oben vorgestellten Funde lässt sich die Herstellung von hethitischen Tonrohren folgendermaßen rekonstruieren (Abb. 87): Auf einer Drehscheibe wird ein Tonklumpen justiert (Abb. 87a). Nach dem Aufbrechen wird die Wandung zunächst etwas nach außen gebogen, bevor dann nahezu senkrecht oder leicht konisch der Rohrschaft hochgezogen wird (Abb. 87b). Dabei entsteht ein etwa unterarmlanger Körper (Abb. 87c). In beiden oben genannten Beispielen sind die Ansatzstellen in etwa 50 cm Höhe zu finden, was etwa

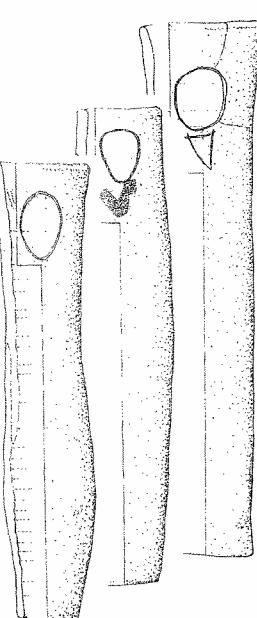
Abb. 88: Verschiedene Rohrformen aus Kuşaklı.

In Kuşaklı konnten bis zum jetzigen Zeitpunkt insgesamt drei verschiedene Rohrformen nachgewiesen werden. Am häufigsten sind die Röhre des schlanken konischen Typs (Abb. 88 rechts). Sie sind bislang an fast jeder Grabungsstelle innerhalb der Stadt gefunden worden. Die breitere Öffnung ist in der Regel etwas nach außen abgesetzt, wobei jedoch keine eindeutig trichterförmigen Mündungen vorliegen. Der Rohrschaft selbst ist konisch geformt und verengt sich geringfügig zum schmalen Ende hin. Länge und Durchmesser variieren sehr stark. Für die untersuchten vollständigen Röhre aus dem Stadtgebiet lassen sich folgende durchschnittliche Maße erkennen: Die Röhre sind jeweils etwa 1 m lang, die breite Öffnung ist durchschnittlich 25 cm breit und das schmale Ende hat eine Breite von gut 17 cm (Tab. 10). Dieser Grundtyp des leicht konischen Rohres weist verschiedene Abweichungen im Bereich des Rohrschaftes auf. So kann dieser weitgehend parallel, also annähernd zylindrisch gestaltet sein, wie etwa bei den Röhren zwischen den Gebäuden A und B auf der Akropolis (Taf. 41,1) sowie bei zwei Elementen der östlichen Frischwasserleitung (Taf. 40,1,2). Das eine dieser beiden Röhre (Taf. 40,2) weist als einziges Beispiel eine breite, klar als trichterförmig zu bezeichnende Mündung auf. Die bei der Schaftgestaltung kaum erkennbare konische Form darf nicht als typologisches oder chronologisches Merkmal herangezogen werden. Vielmehr ist sie eine Variante des gebräuchlichen Rohrtyps, bedingt durch die schnelle, nicht sonderlich sorgfältige Herstellung.

Als eine weitere Eigenart, die nur auf die Röhre innerhalb des Tempels auf der Nordterrasse beschränkt ist, findet man im unteren Drittel bauchige Rohrschäfte (Abb. 88 links). Ansonsten sind sie formal zu den konischen Röhren zu zählen. Beispiele hierfür sind auf der Tafel 42 wiedergegeben. Im Durchschnitt sind diese Röhre etwas kürzer und schmäler als die Übrigen, was mit der Nutzung als Abwasserleitung zusammenhängen könnte, aber auch herstellerbedingt sein mag. Die schmalen Enden können darüber hinaus etwas stärker einziehend geformt sein (Taf. 42,2–4). Trotz dieser eigenständigen Gestalt sind sie auch nur als Variante des „normalen“ Rohres anzusehen. Eine technische Erklärung für diese Form ist nicht gegeben. Vielmehr scheint es sich um eine Eigenheit des Herstellers zu handeln, der eben so gearbeitet hat.

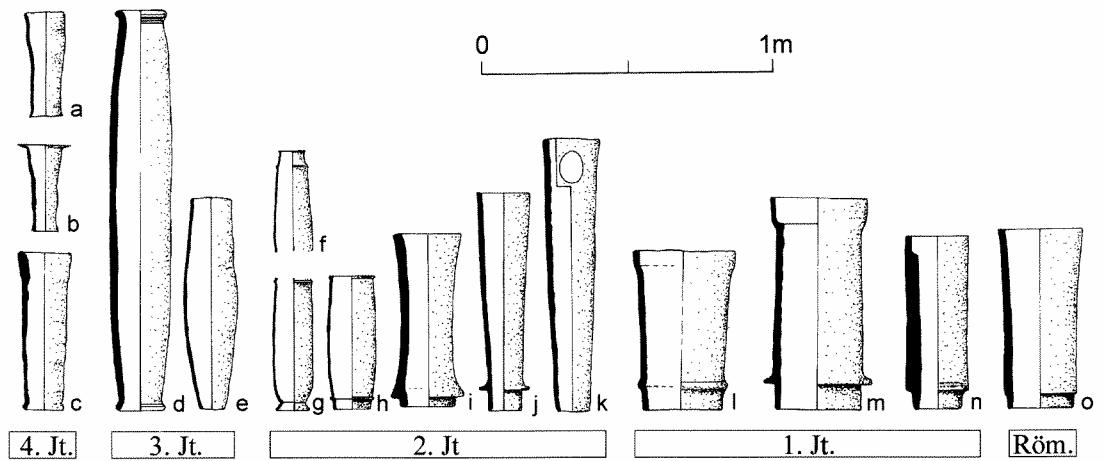
Fundort	Datierung	Quelle
a	Tepe Gaura	Urukzeit	HEMKER 1993, Abb. 285
b	Tepe Gaura	Urukzeit	HEMKER 1993, Abb. 293
c	Habuba Kabira	Urukzeit, ~ 3500 v. Chr.	LUDWIG 1980, Abb. 13
d	Tell Asmar	Ur III- bis Isin/Larsa-Zeit	HEMKER 1993, Abb. 327
e	Uruk	Gemdet Nasr-Zeit	HEMKER 1993, Abb. 296
f	Uruk	Altbabylonisch	HEMKER 1993, Abb. 337
g	Uruk	Altbabylonisch	HEMKER 1993, Abb. 336
h	Nuzi	Mitannisch	HEMKER 1993, Abb. 344
i	Mari	Altsyrisch	HEMKER 1993, Abb. 383
j	Knossos	Minoisch, ca. 16. Jh. v. Chr.	FAHLBUSCH 1982, Abb. 10
k	Kuşaklı	Hethitisch, ca 15. Jh. v. Chr.	Siehe Tafel 41,3
l	Aygır-See	Urartäisch, 7. Jh. v. Chr.	BELLI 1995, Abb. 28
m	Samos	Eupalinosleitung, 6. Jh. v. Chr.	FAHLBUSCH 1982, Abb. 11
n	Pergamon	Attalosleitung 3./2. Jh. v. Chr.	GARBRECHT 2001, Abb. 46
o	Straßburg	Römisch, 2. Jh. n. Chr.	FAHLBUSCH 1982, Abb. 13

Abb. 90: Übersicht über verschiedene Rohrformen vom 4. Jahrtausend bis in die Antike.
