Kuşaklı-Sarissa. Satellitenaufnahme der Stadtruine und der näheren Umgebung.  
Schwarz markiert sind die Befunde in der Stadt, die weißen gestrichelten Linien  
grenzen die beiden Gewässereinzugsgebiete ein.

FUNDMATERIAL AUS DEM  
SÜDWEST- UND NORDWEST- TEICH  
SOWIE TONROHRFUNDE  
MIT KATALOG

FOTODOKUMENTATION  
DES SÜDWEST- UND NORDWEST-DAMMES

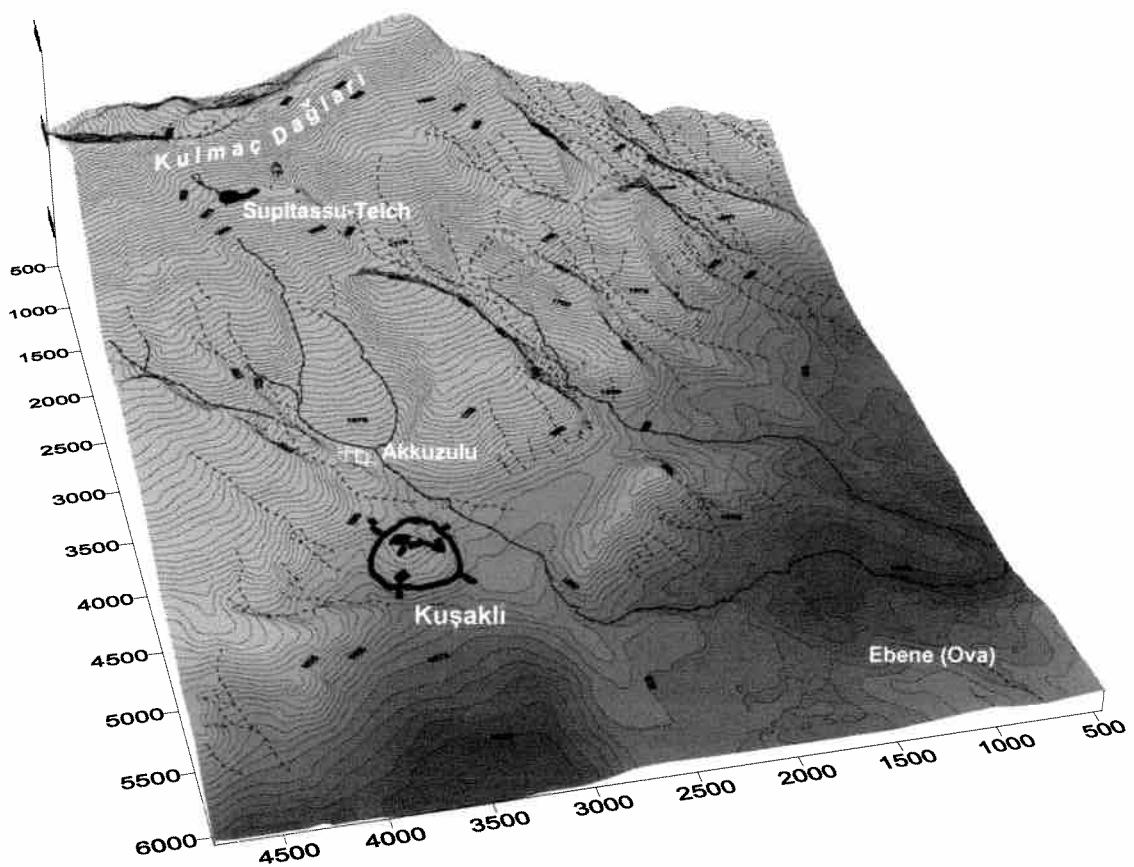
Tafel 3

Geländemodell der Umgebung um Kuşaklı am Fuß der Kulmaç Dağları.

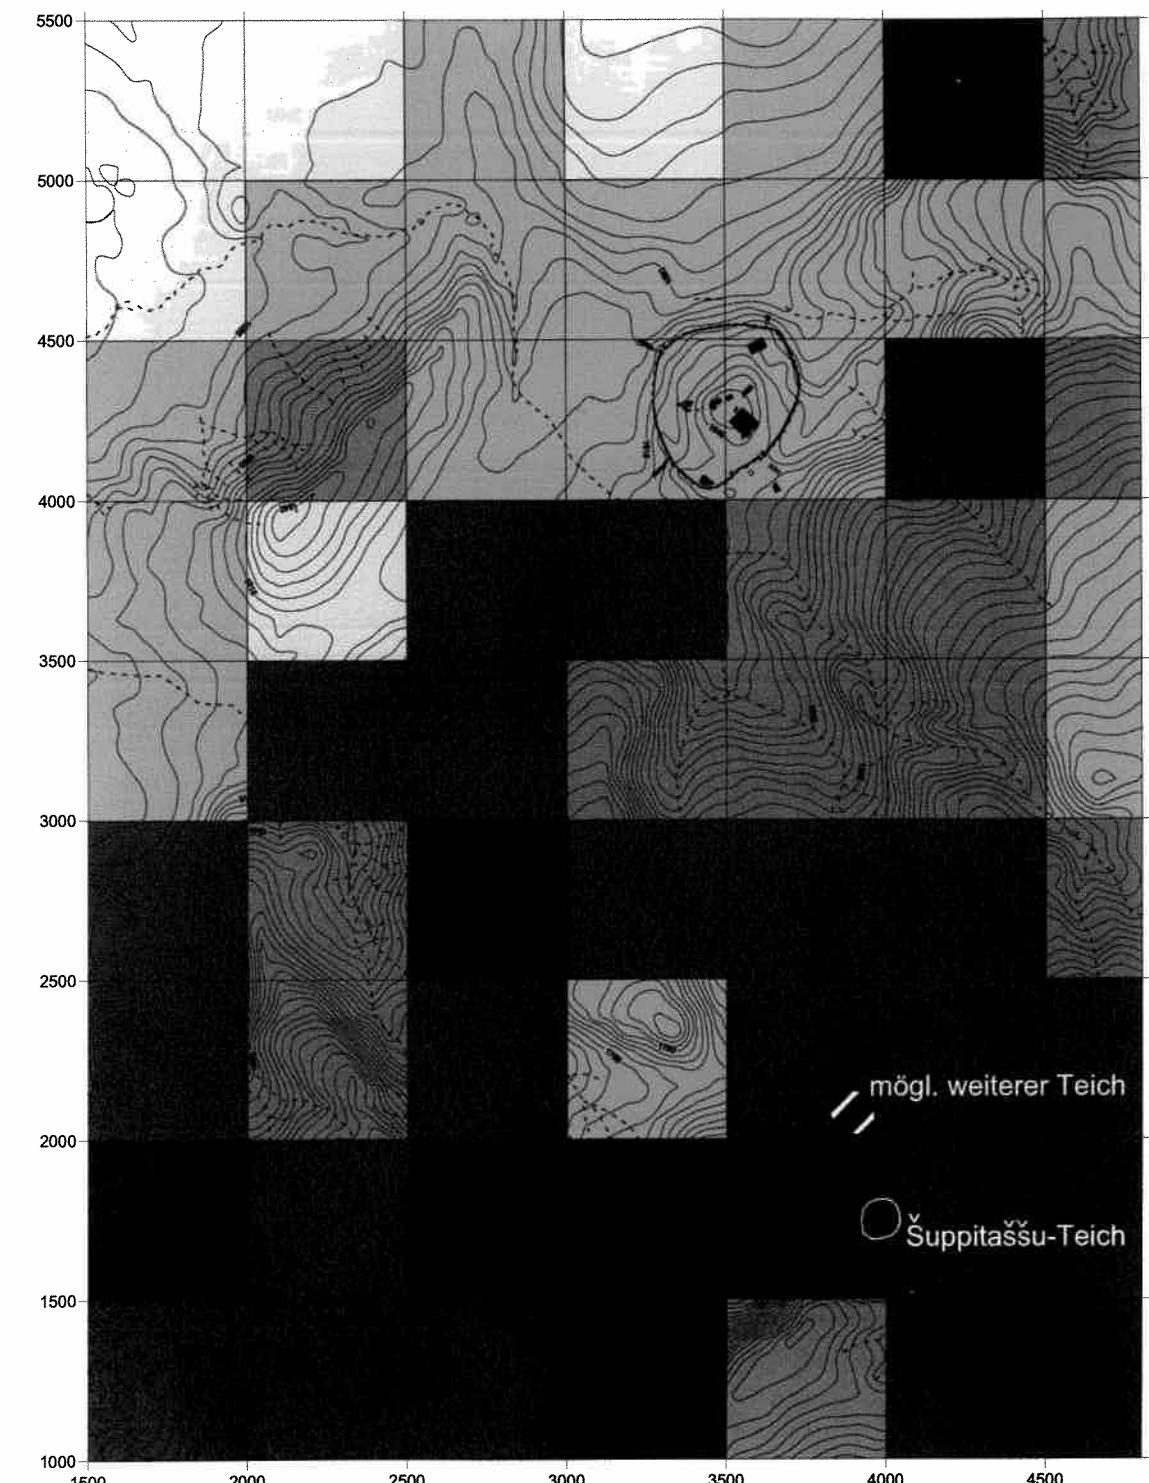
Tafel 4

Die topographische Umgebung von Kuşaklı mit Kartierung der Reliefenergie.

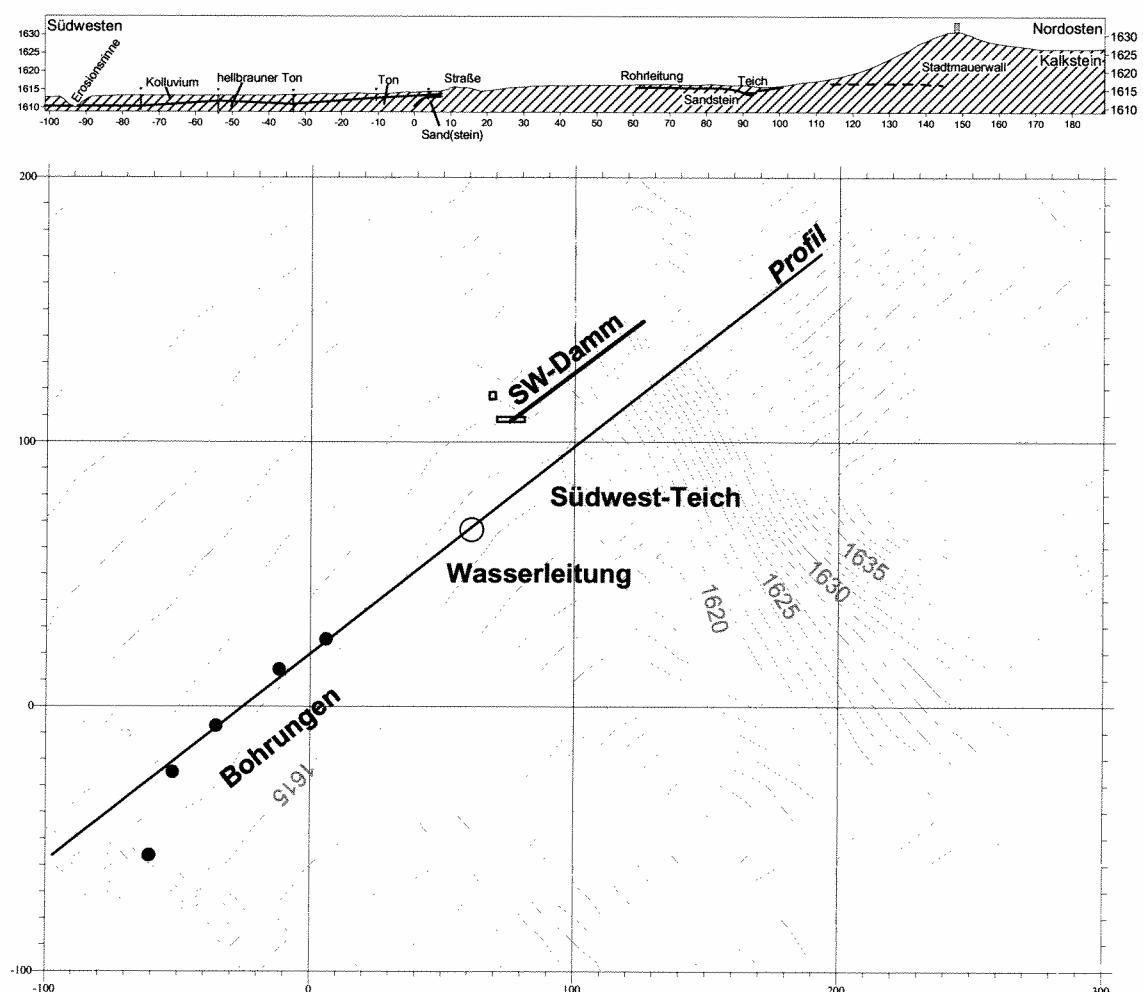
Tafel 5

Geländeprofil mit Kartierung der Bohrungen und der Frischwasserleitung westlich von Kuşaklı.

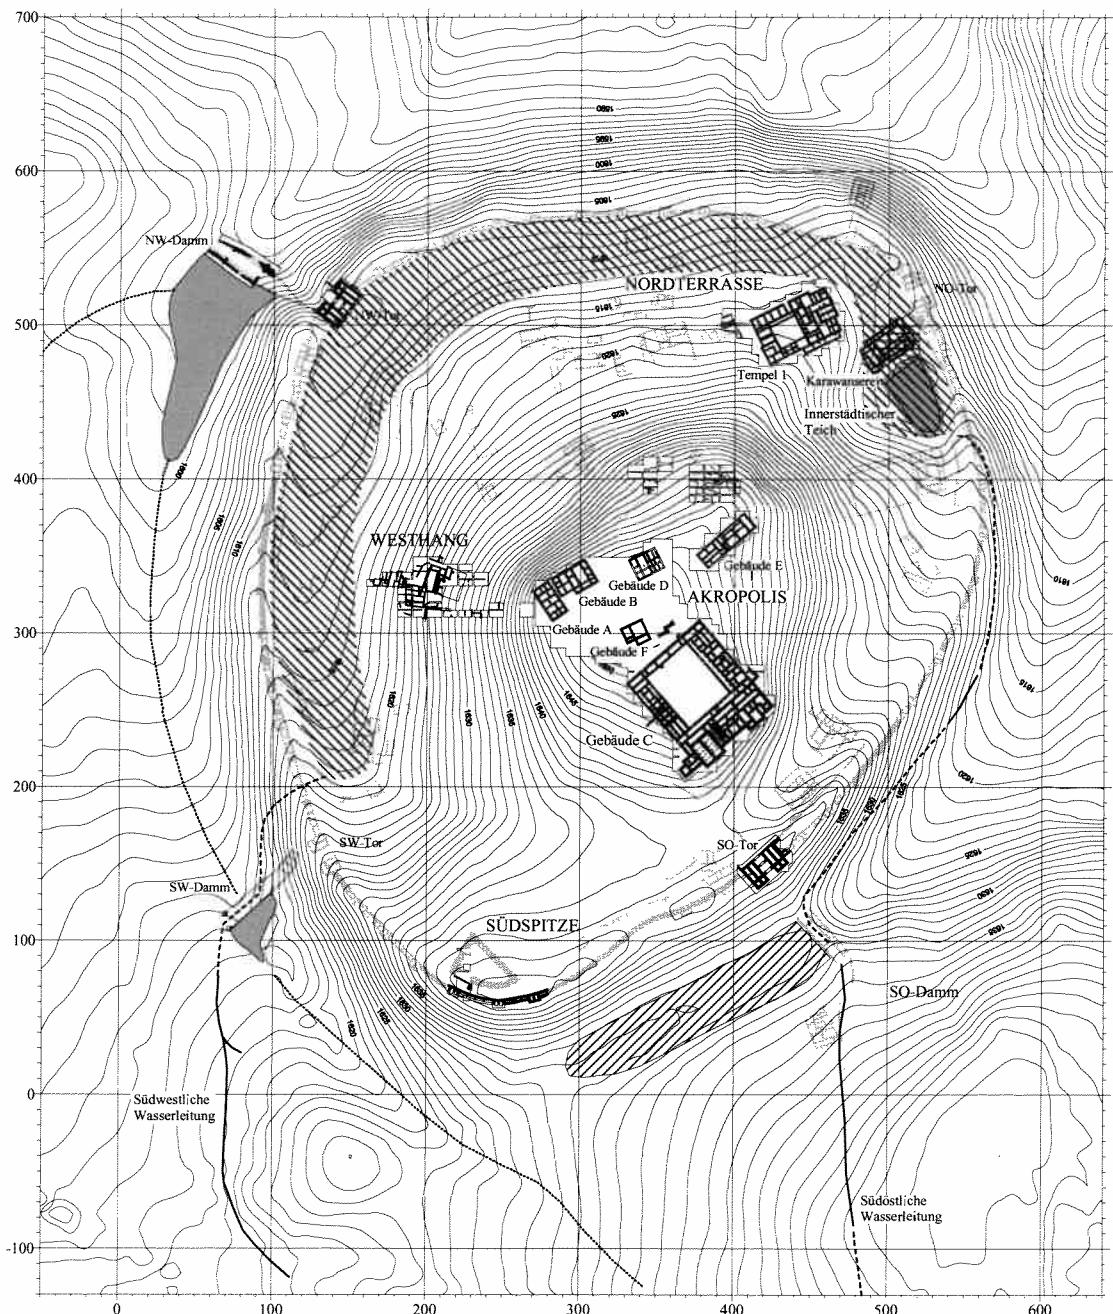
Tafel 7

Topographischer Plan mit Eintragung der Wasserversorgungsinstallationen.  
Stand der Untersuchungen 2004.

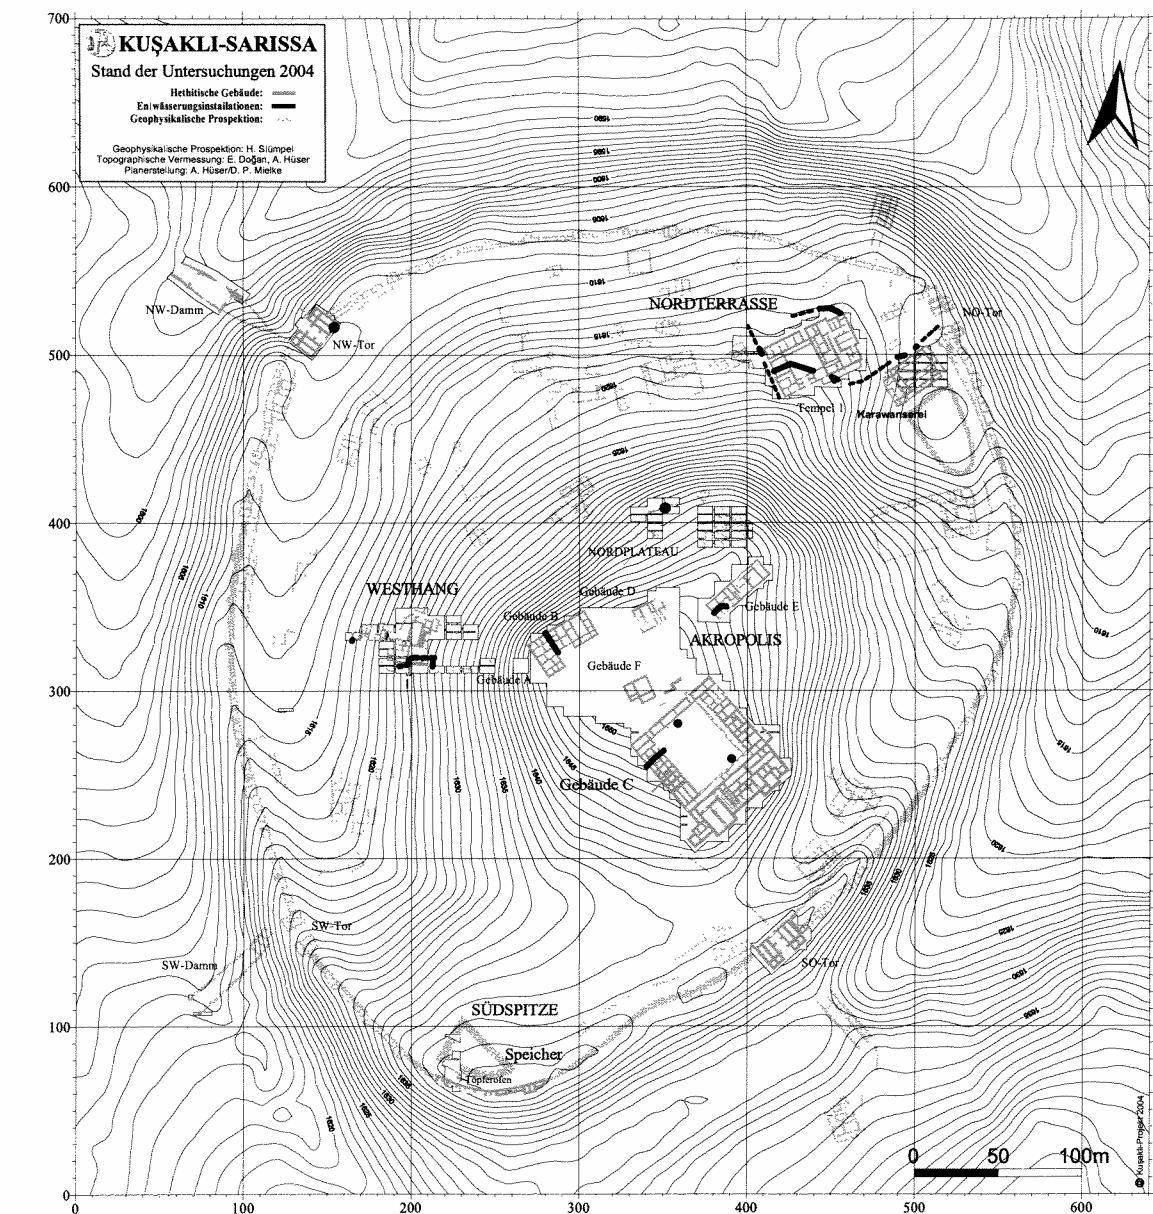
Tafel 8

Kartierung der Entwässerungsinstallationen (Kanäle und Tonrohrleitungen) im Stadtgebiet.  
Schwarze Punkte: Lesefunde

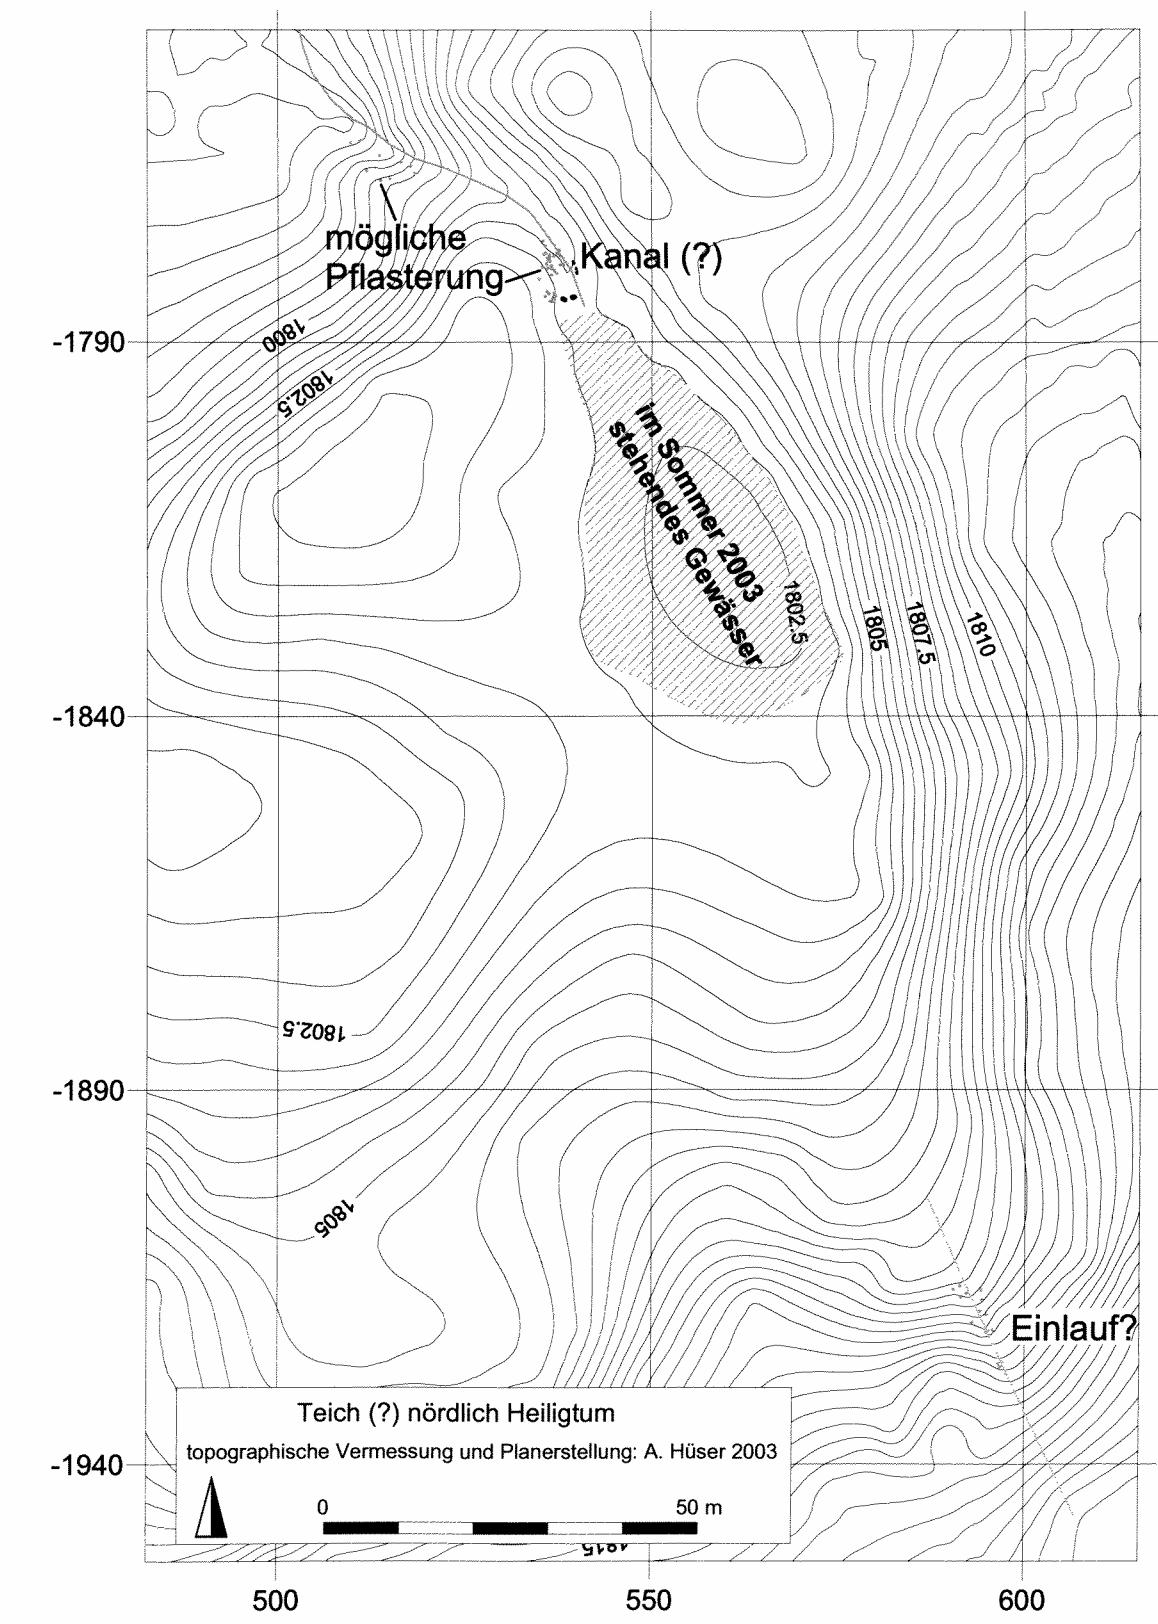
## Tafel 10

Topographischer Plan des mutmaßlichen Teiches nördlich des Heiligtums.

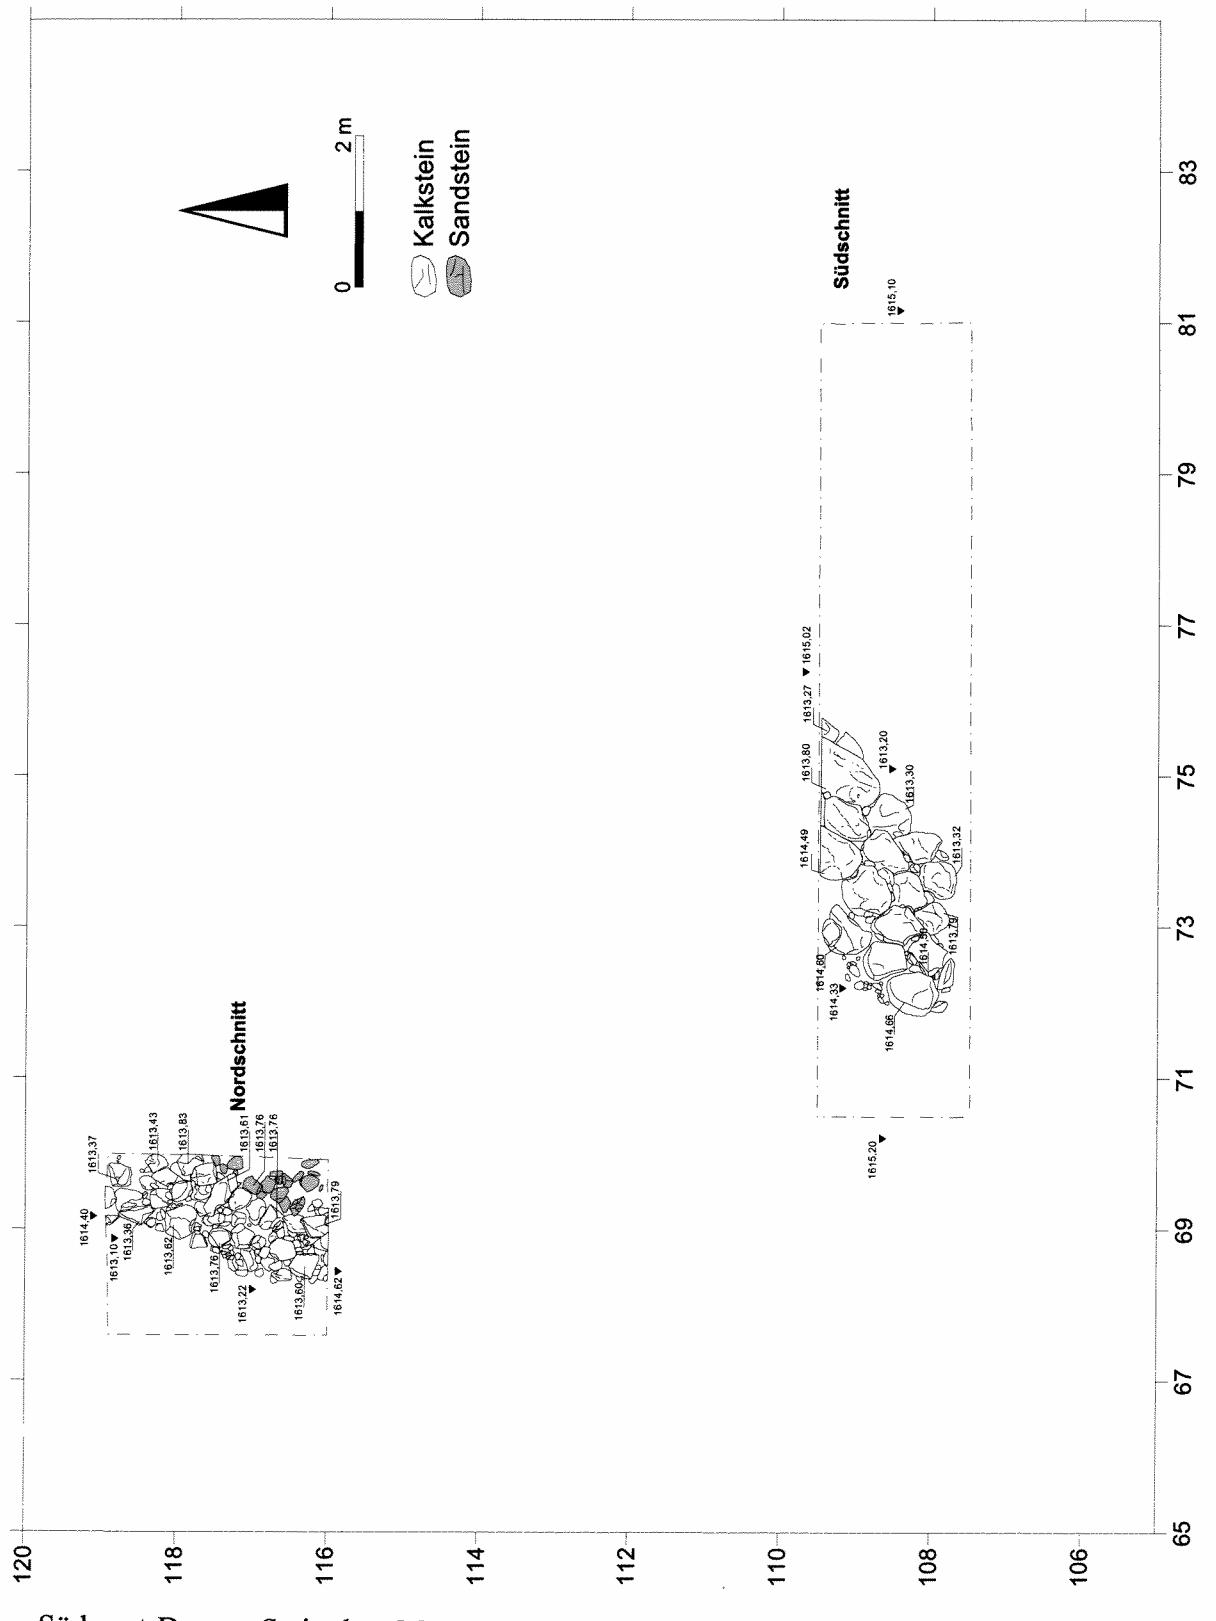
Tafel 11

### Südwest-Damm. Steinplan. M 1:100.

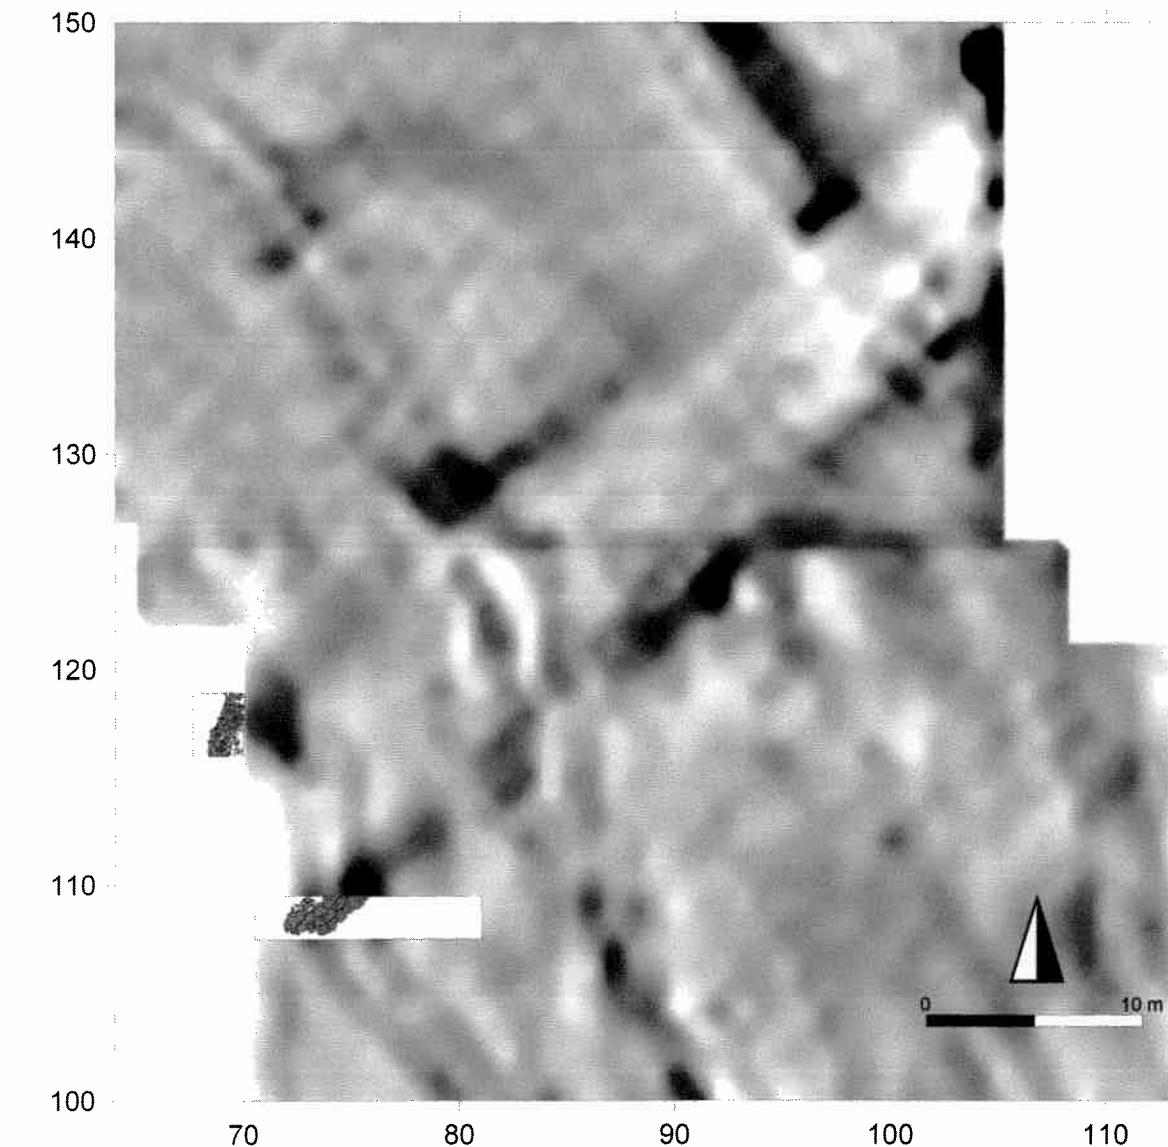
Tafel 12

Südwest-Damm. Graustufenbild der geoelektrischen Prospektion mit Ausgrabungsbefund (Nord- und Südschnitt).

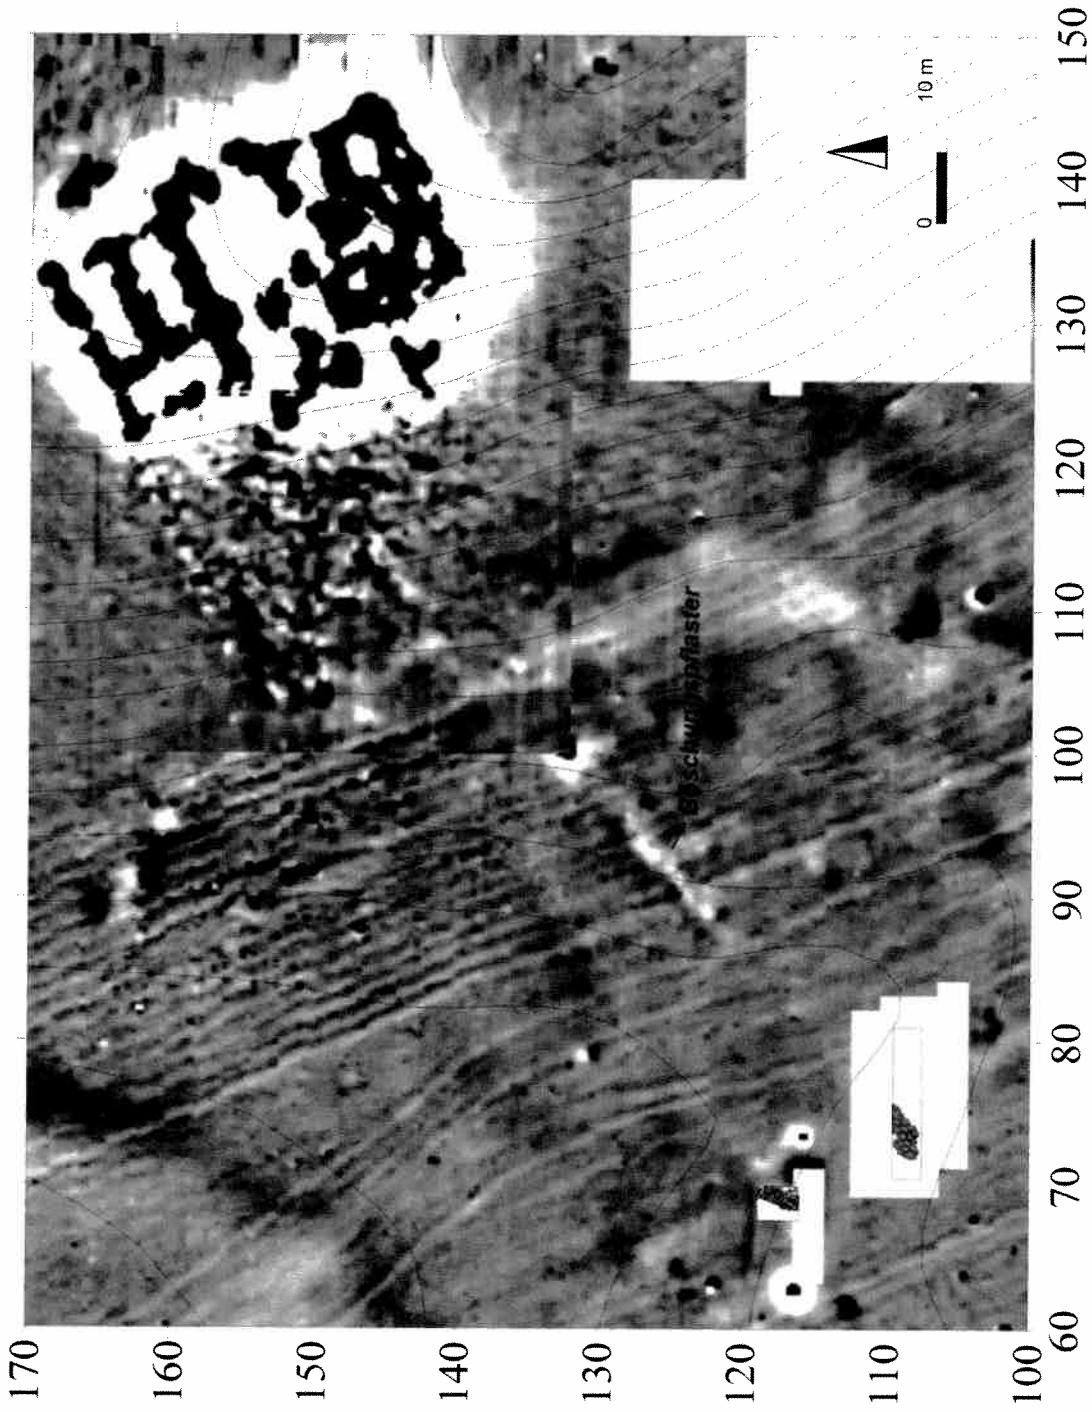
Tafel 13

Südwest-Damm. Graustufenbild der geomagnetischen Prospektion mit Ausgrabungsbefund (Nord- und Südschnitt).

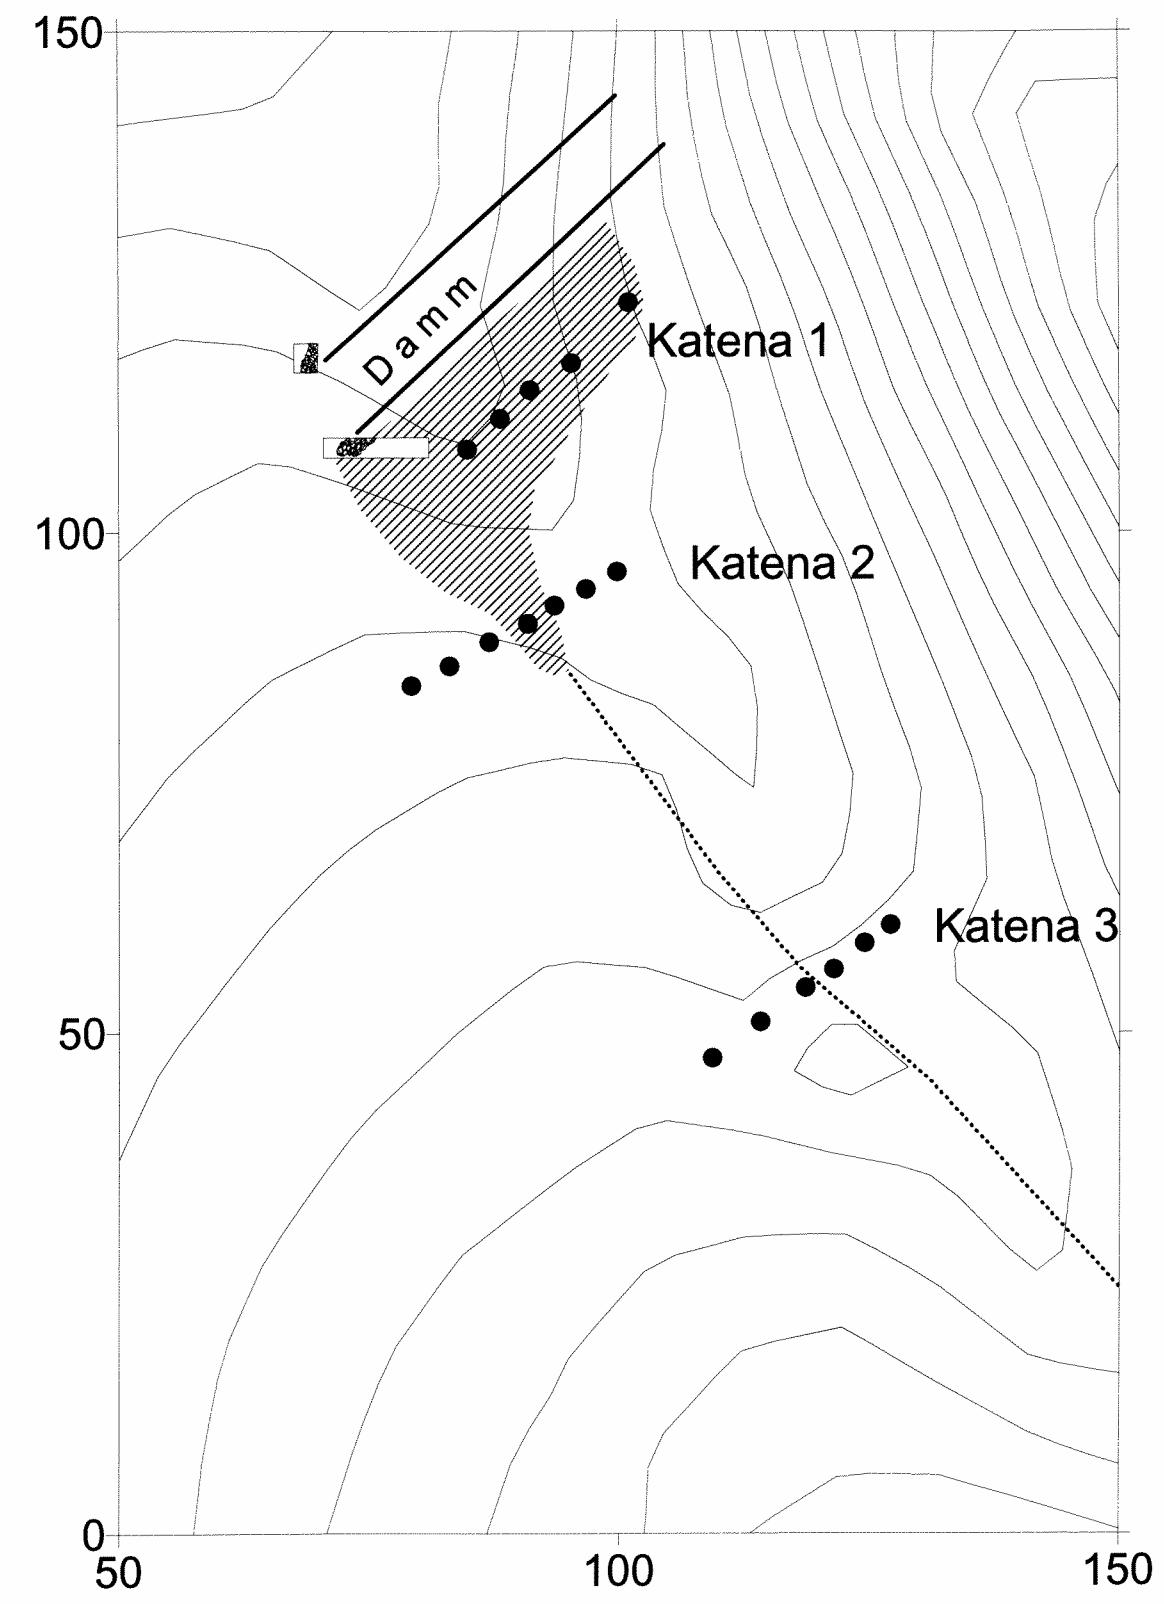
Tafel 14

Südwest-Teich. Rekonstruierte Wasserfläche mit Kartierung der einzelnen Bohrungen.

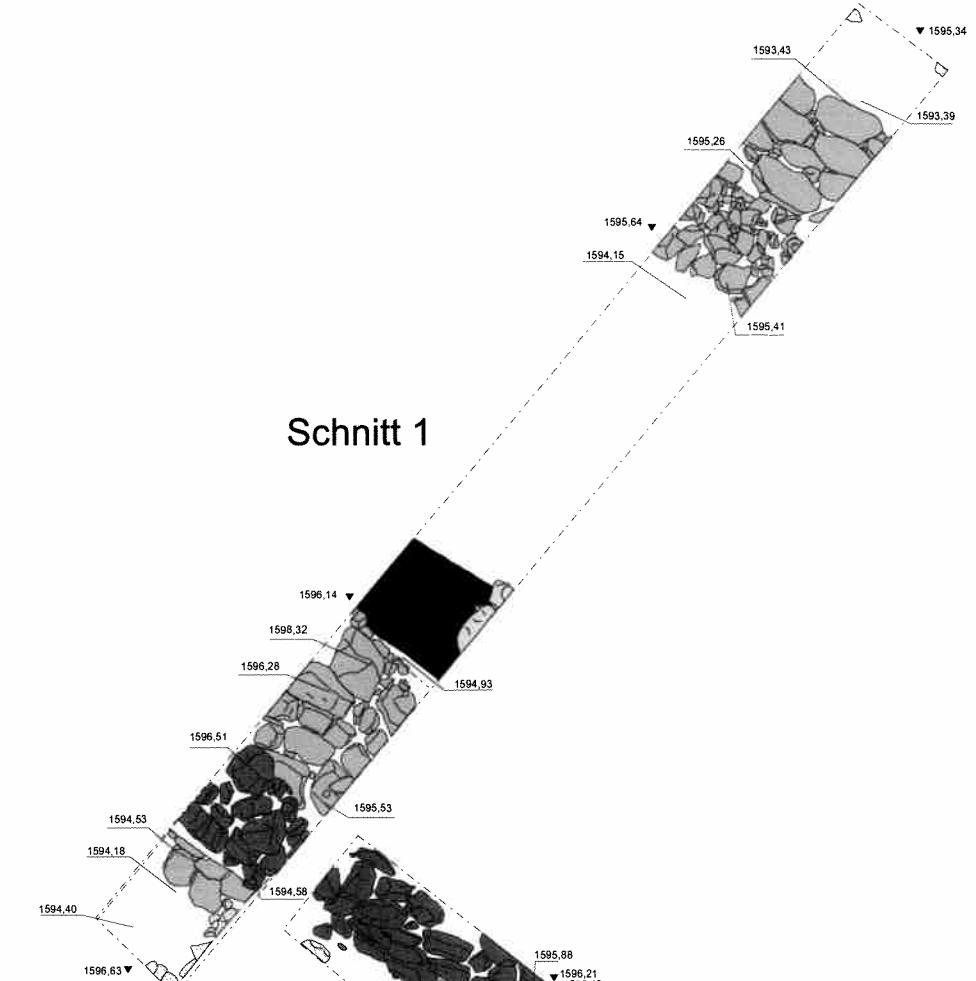
Anstehendes  
 Kolluvium  
 Teichbezugslinie 1614,5 m ü. NN  
 Teichsedimente

Südwest-Teich. Profil durch den Teich auf der Basis der Bohrergebnisse.

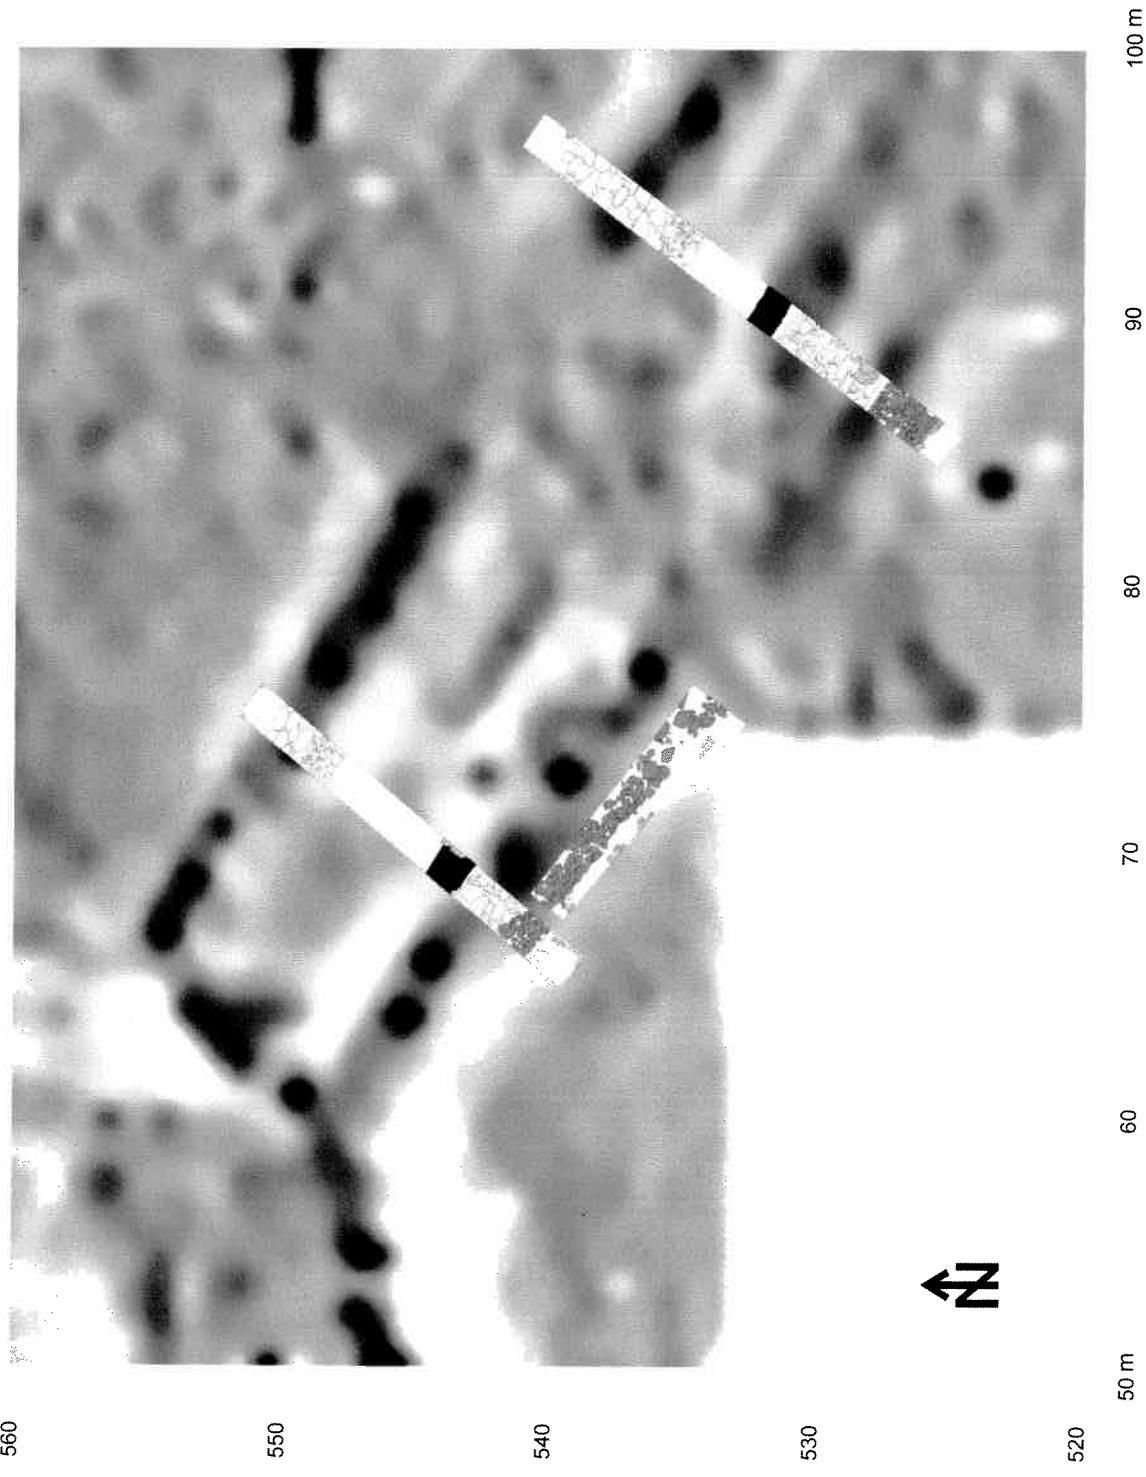
Tafel 19

Nordwest-Damm. Grabungsbefunde auf der Basis der geoelektrischen Prospektion.

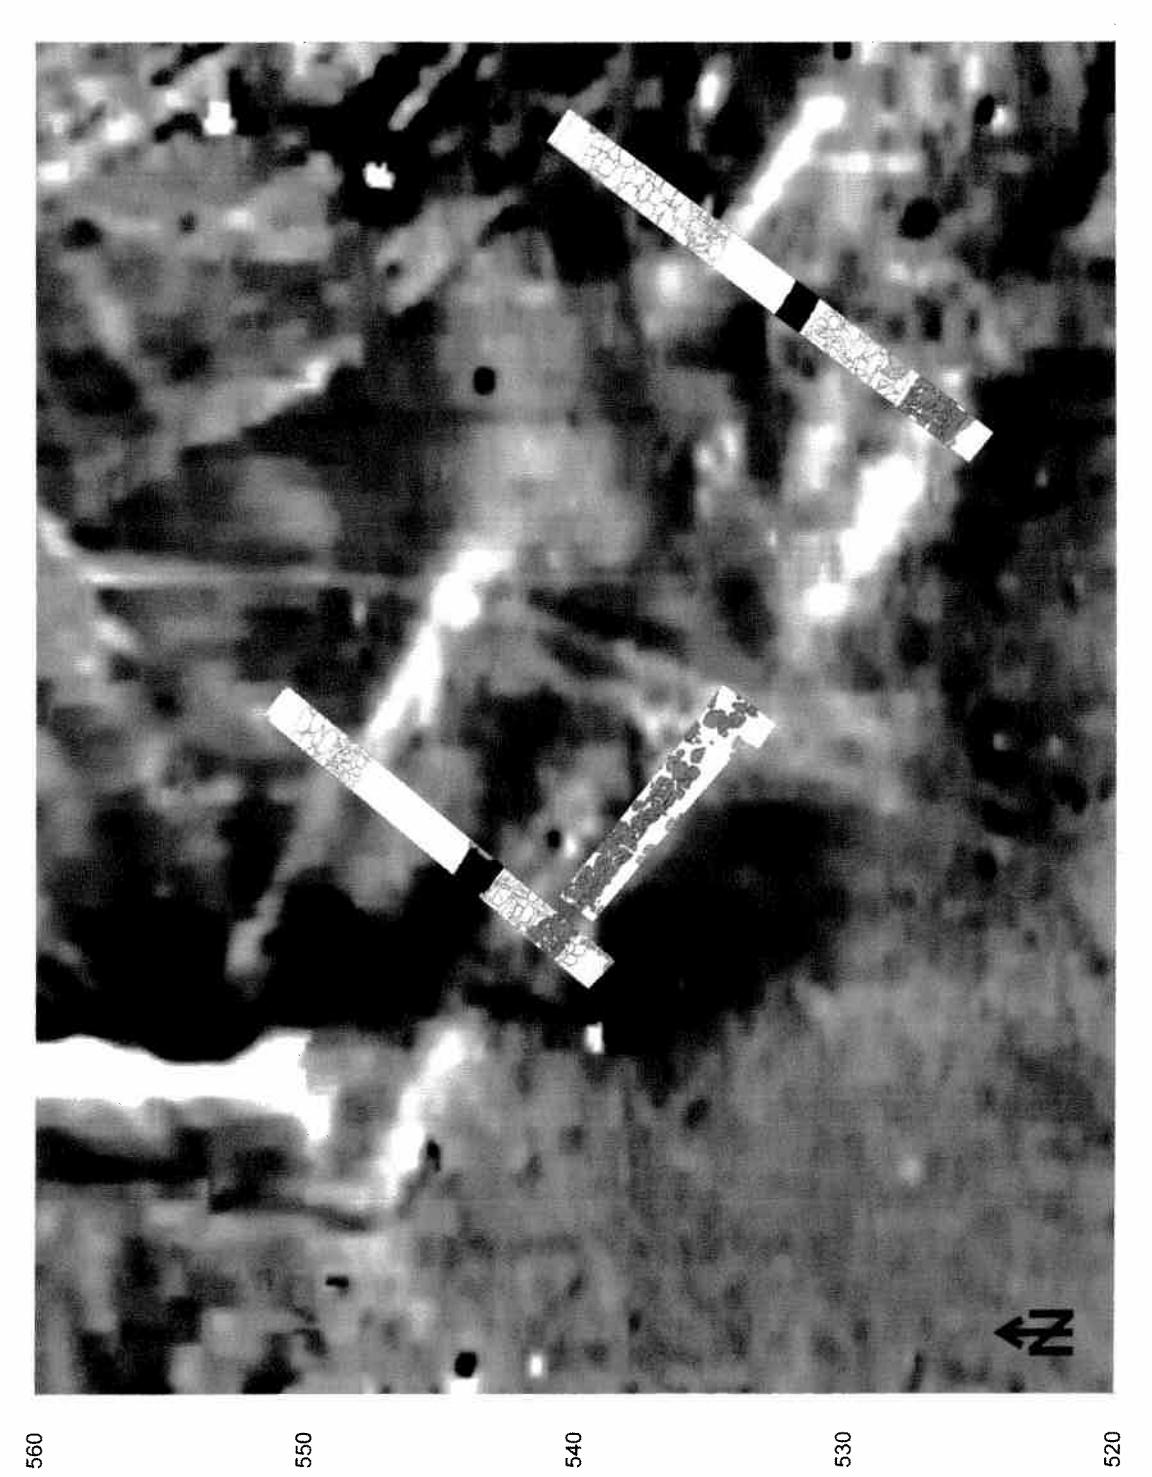
Tafel 20

Nordwest-Damm. Grabungsbefunde auf der Basis der geomagnetischen Prospektion.

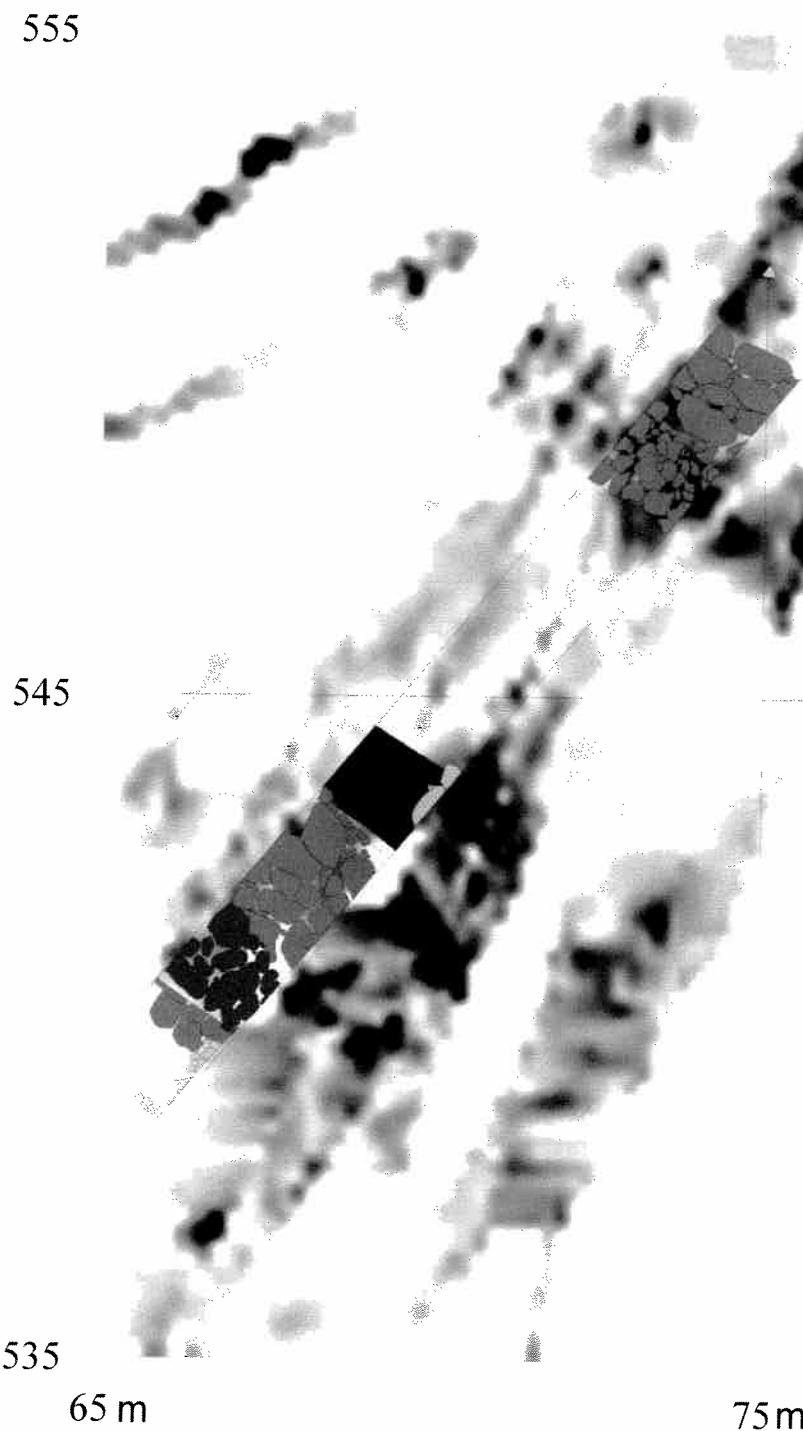
Tafel 21

Nordwest-Damm. Ausschnitt mit Schnitt 1 auf der Basis der Bodenradarprospektion. Deutlich sind die Grabungsbefunde dem Messergebnis gegenüberzustellen. Erkennbar sind die wasserseitigen und das luftseitige Böschungspflaster.

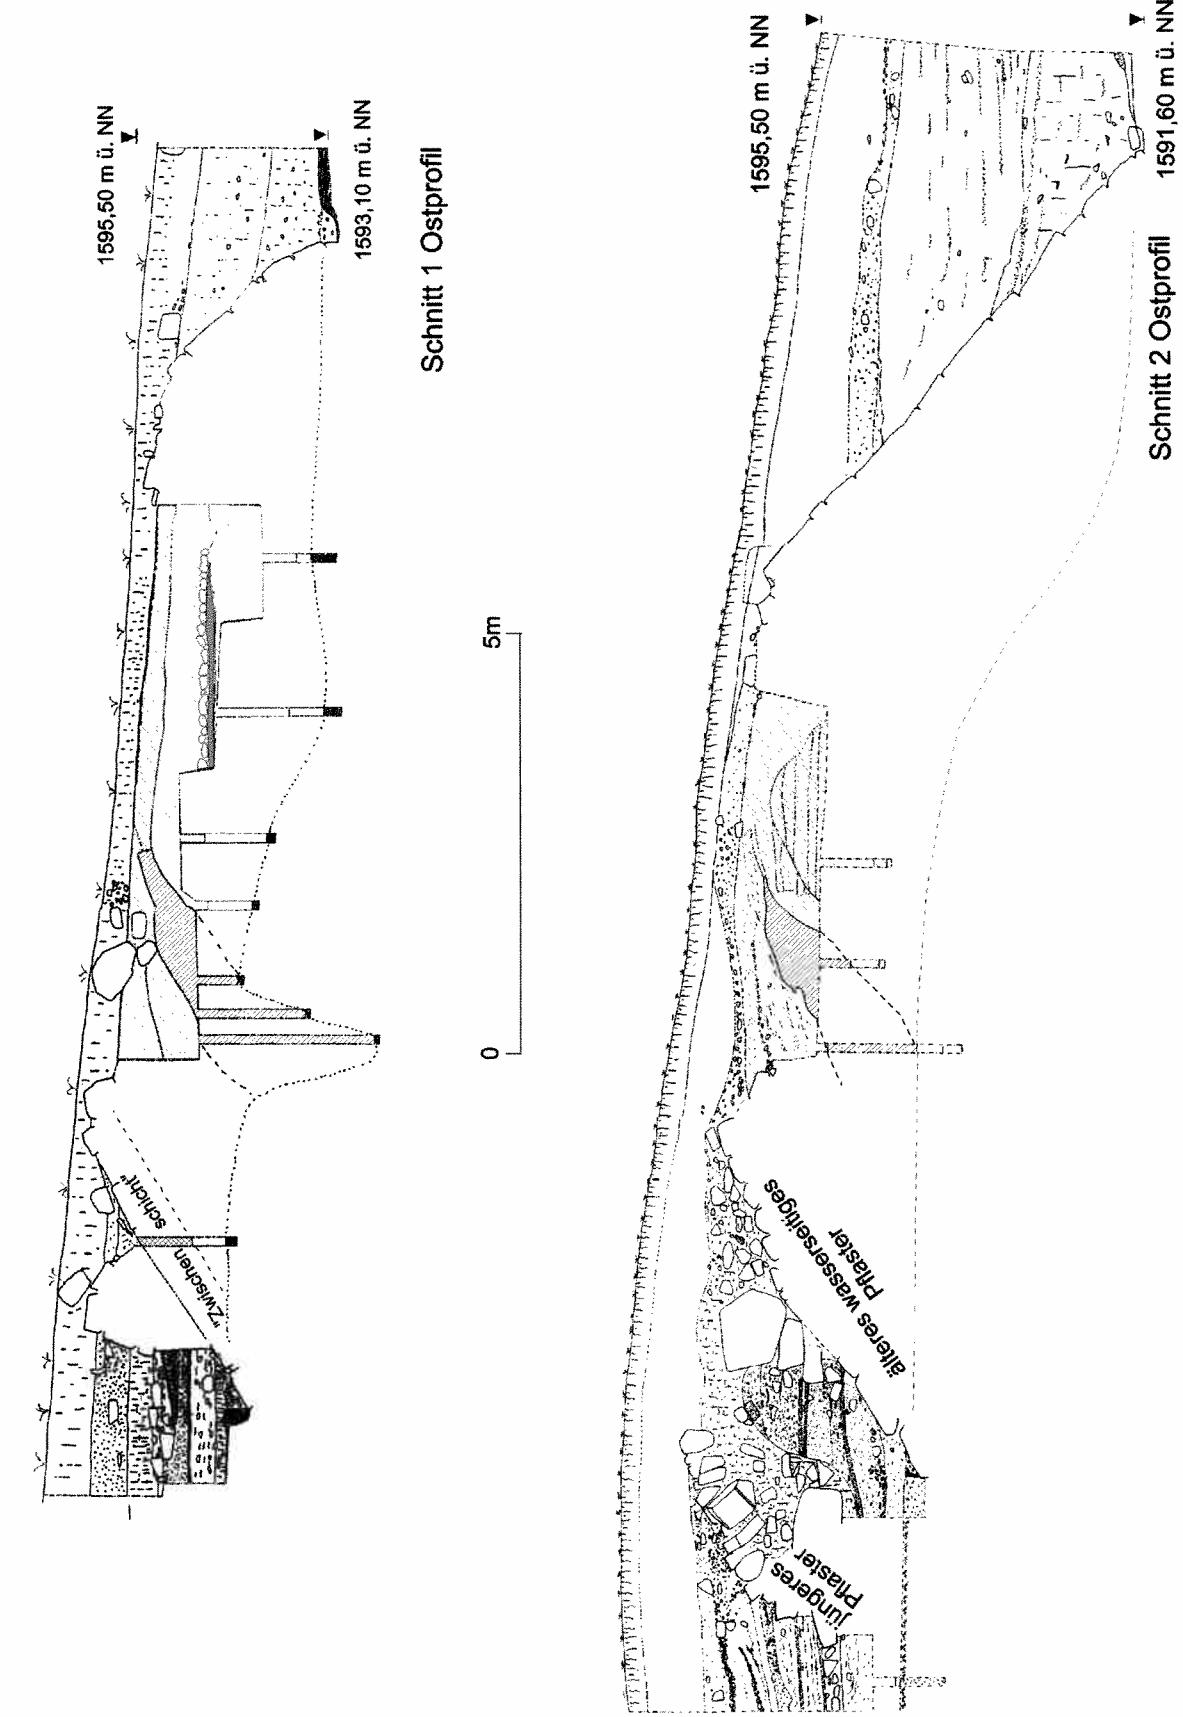
Tafel 22

Nordwest-Damm. Profile durch den Damm mit dem Grabungsbefund. Schraffiert: Stützkörper des älteren Damms und der Dichtungskern.
