Kuşaklı-Sarissa. Satellitenaufnahme der Stadtruine und der näheren Umgebung.  
Schwarz markiert sind die Befunde in der Stadt, die weißen gestrichelten Linien  
grenzen die beiden Gewässereinzugsgebiete ein.

FUNDMATERIAL AUS DEM  
SÜDWEST- UND NORDWEST- TEICH  
SOWIE TONROHRFUNDE  
MIT KATALOG

FOTODOKUMENTATION  
DES SÜDWEST- UND NORDWEST-DAMMES

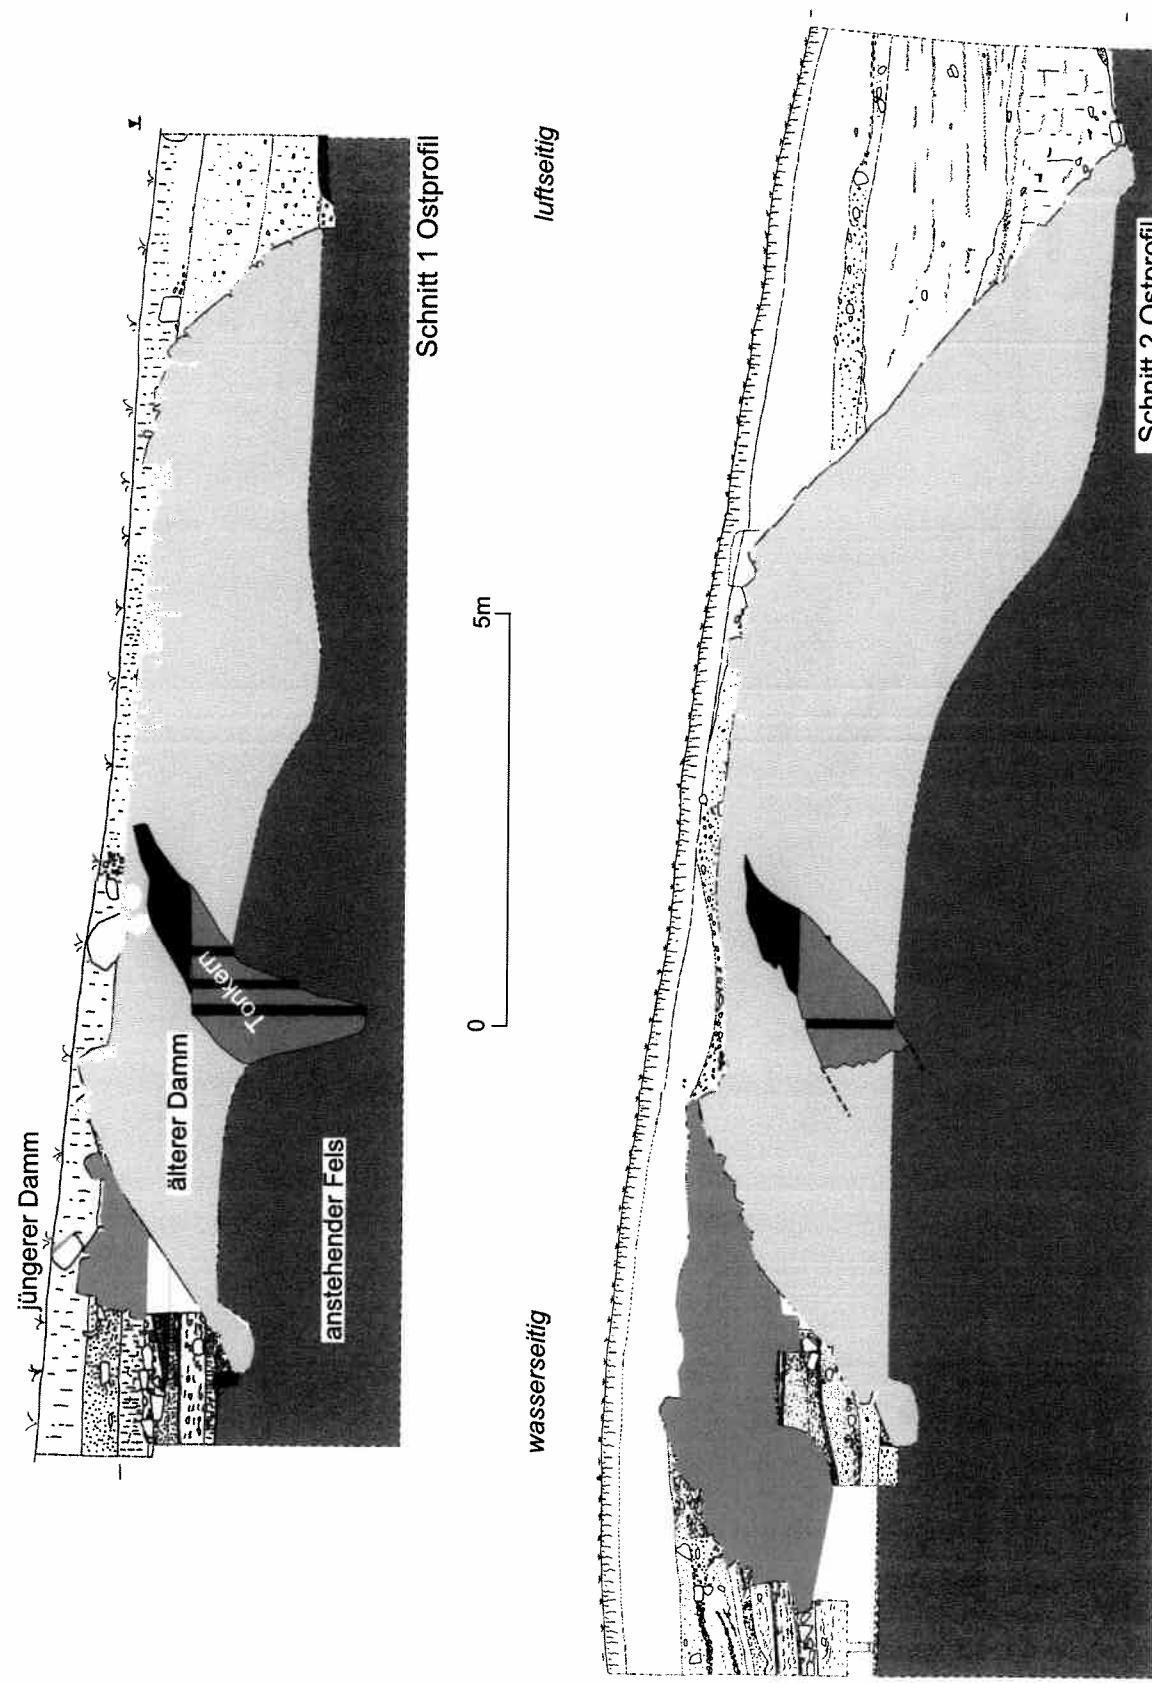
Tafel 23

Nordwest-Damm. Profile aus den Schnitten 1 und 2 durch den Damm mit Kennzeichnung der beiden Bauphasen.

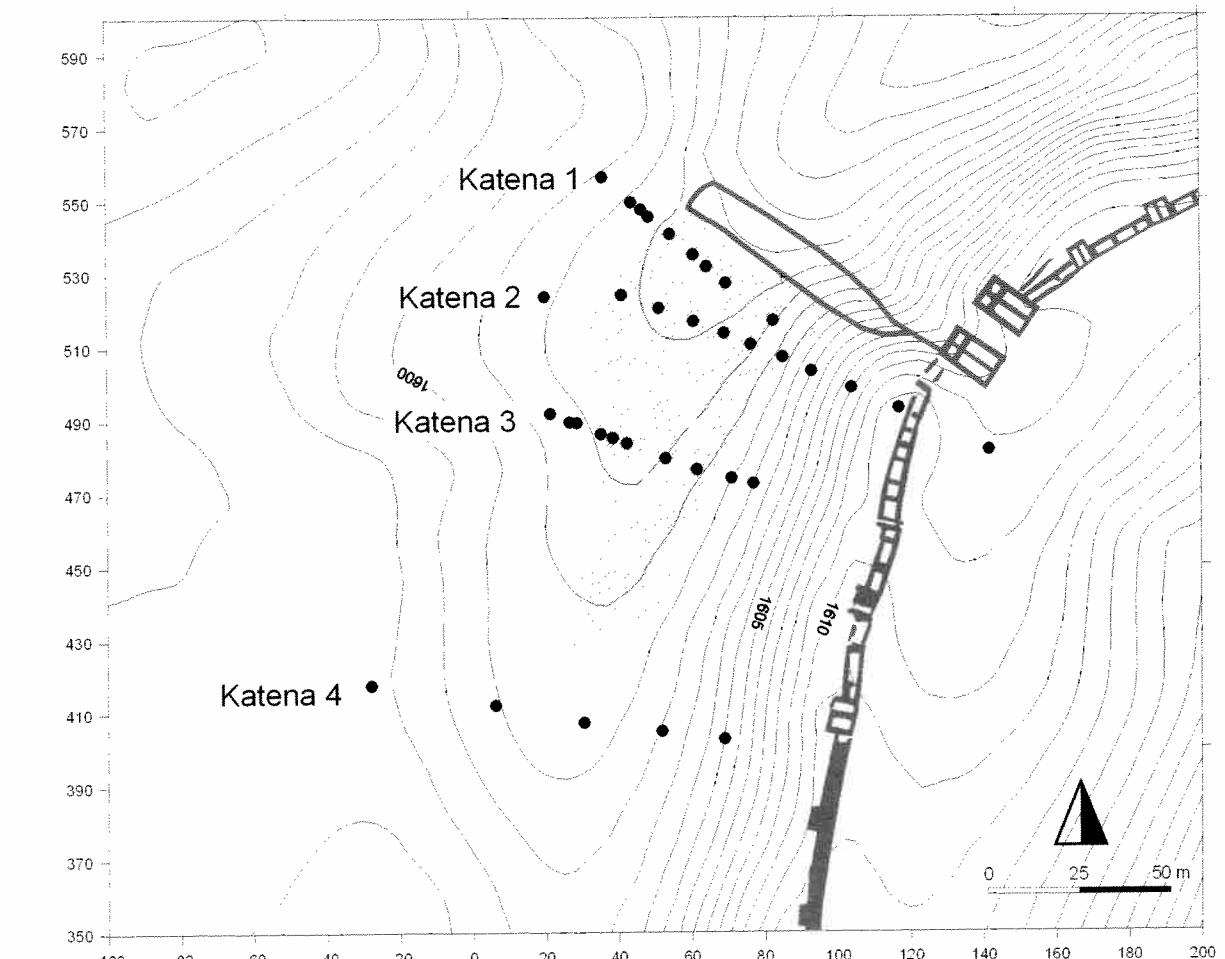
Tafel 24

Nordwest-Teich. Rekonstruierte Fläche mit Kartierung der einzelnen Bohrungen.

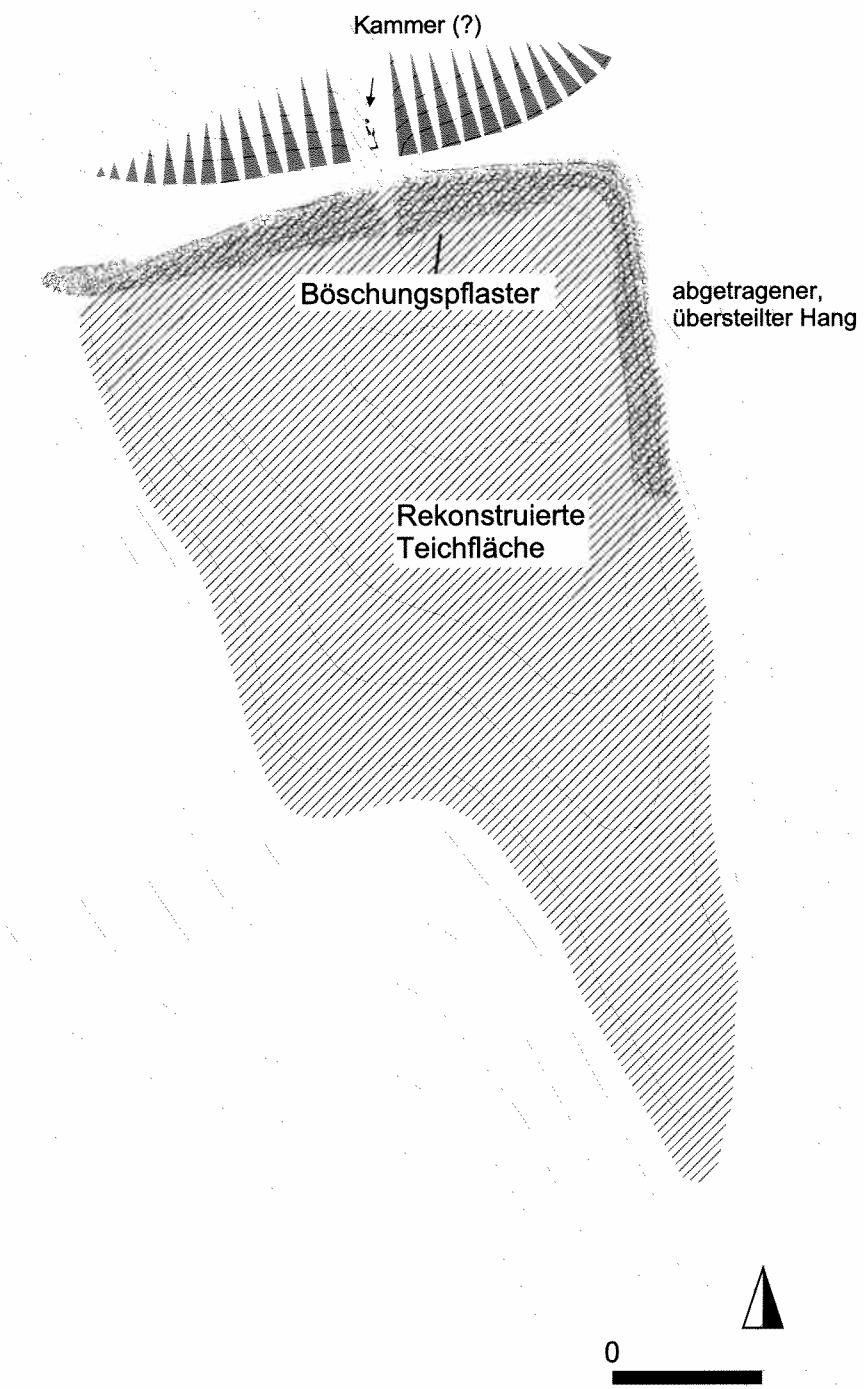
Tafel 26

Topographischer Plan von Karakuyu mit Eintragung des Böschungspflasters (keine steingetreue Wiedergabe, schematische Darstellung) und der mutmaßlichen Kammer (Schleuse). Schraffiert: die rekonstruierte Teichfläche. Höhenlinienabstand: 1 m.

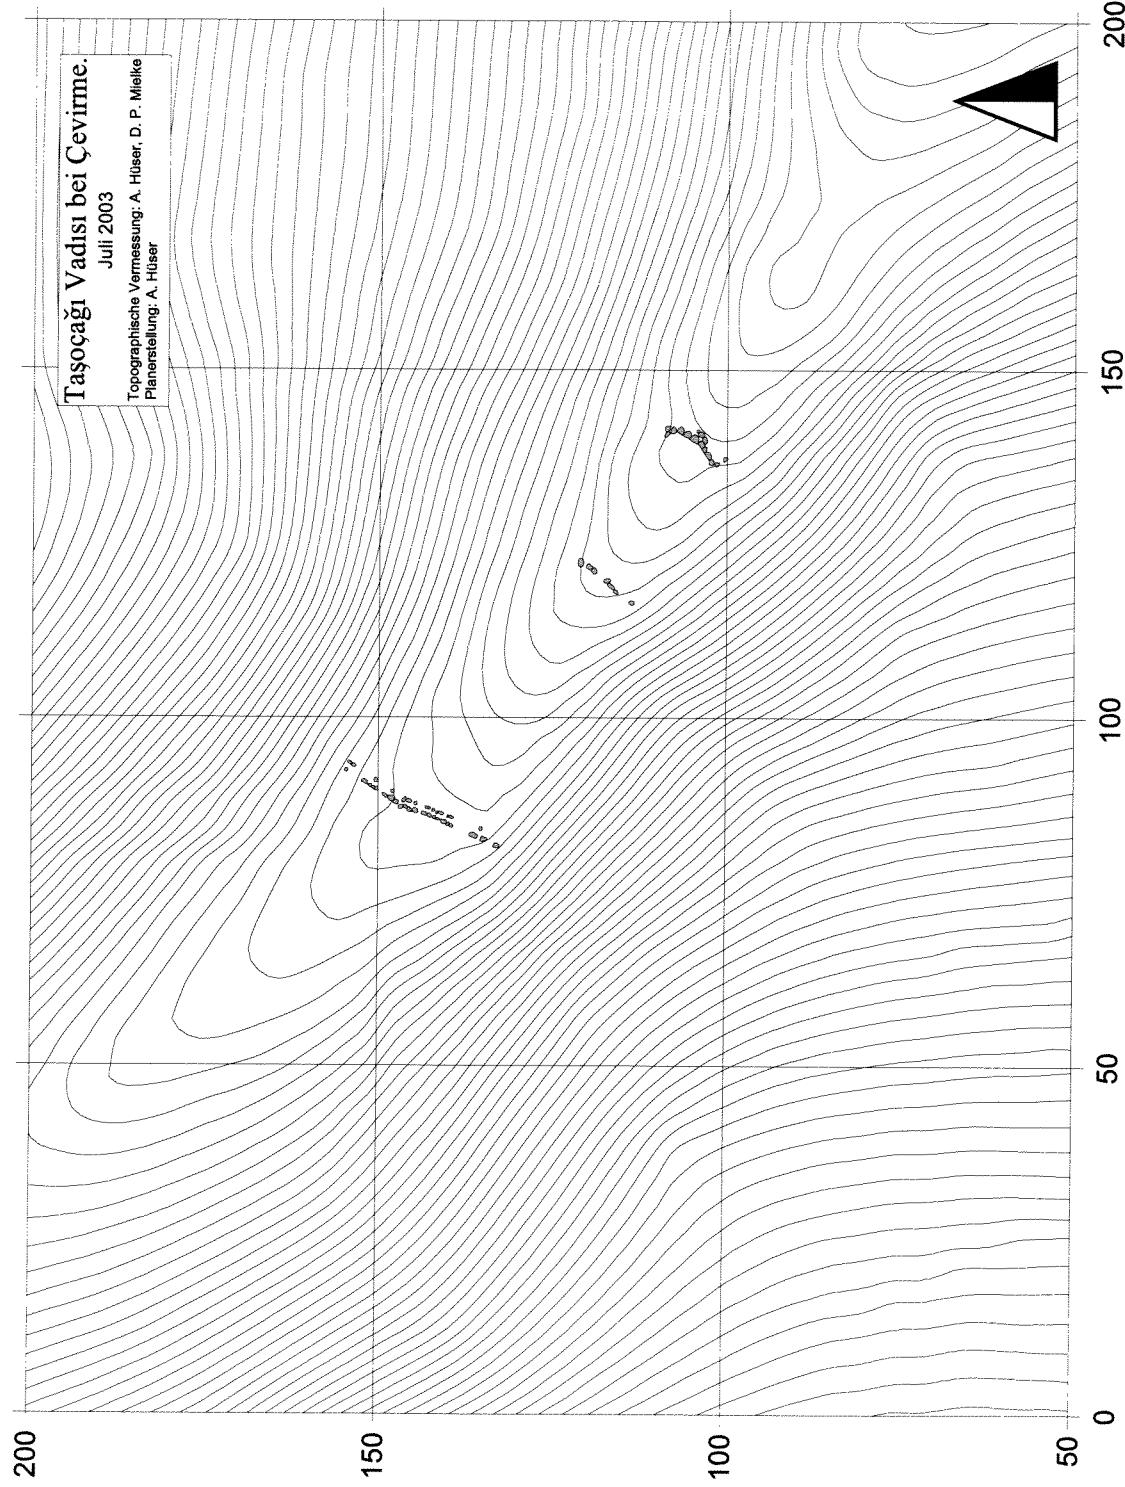
Taşoğaç Vadisi bei Çevirme. Reste dreier Staumauern unbekannter  
Zeitstellung am Südhang der Kulmaç Dağları. Höhenlinienabstand: 0,5 m.

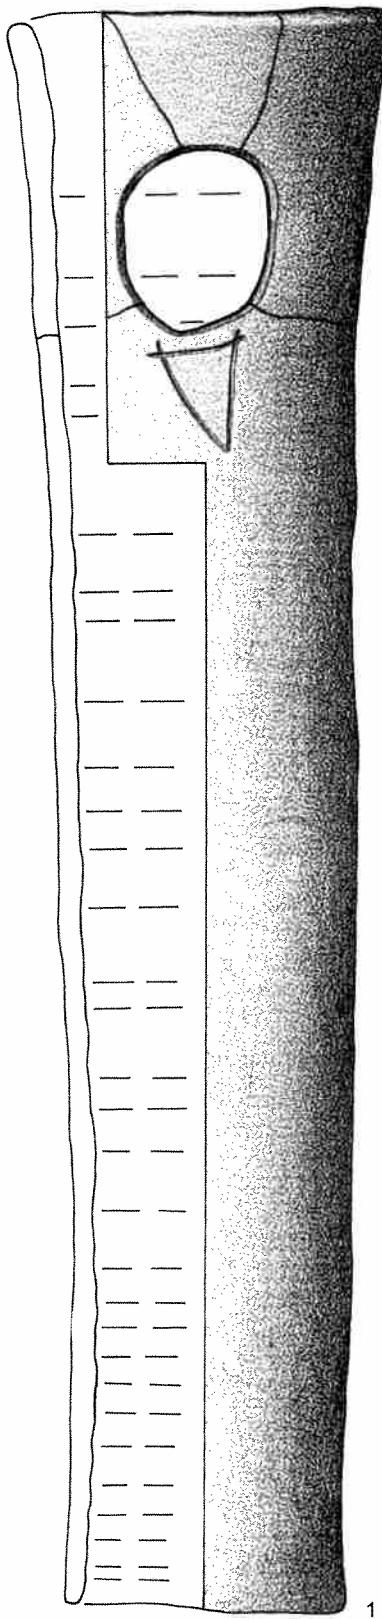
Nr.	Ware	Länge	Dm (breit)	Dm (schmal)
1	B1a	105 cm	25 cm	18 cm
2	B1a	-	27 cm	-
3	Kalkstein	-	-	-
4	B1a	-	-	19 cm

Tonrohre der Frischwasserleitung südwestlich der Stadt aus der Sondage. M 1:5.

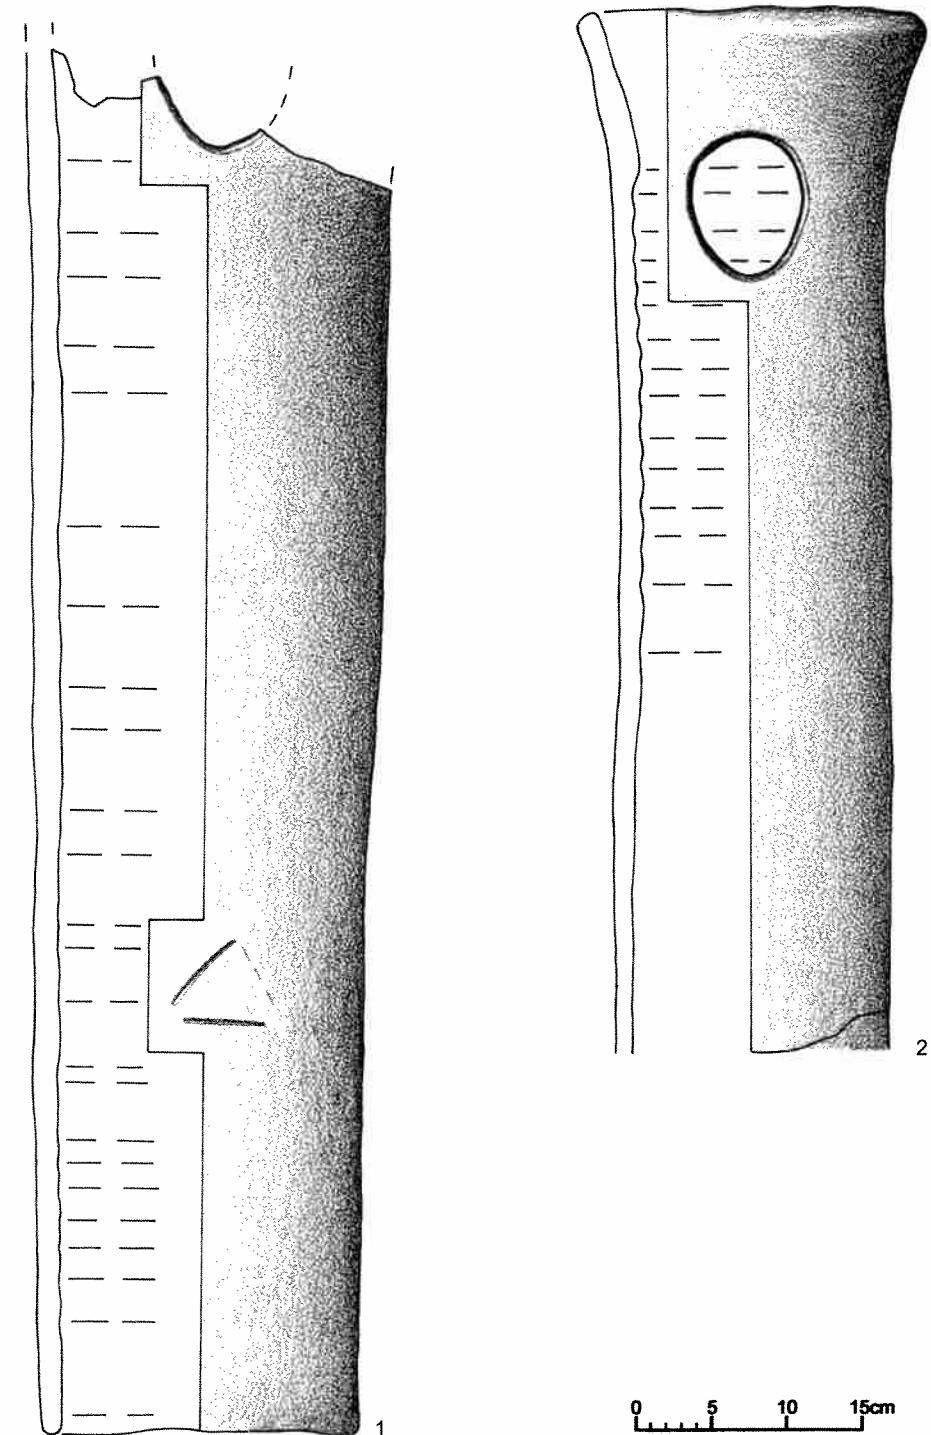
Tafel 41

Nr.	Ware	Länge	Dm (breit)	Dm (schmal)
1	B1a	Mind. 100	-	21
2	B1a	-	22,5	-

Tonrohre der östlichen Frischwasserleitung, bei Wegebauarbeiten 1993 entdeckt. M 1:5.

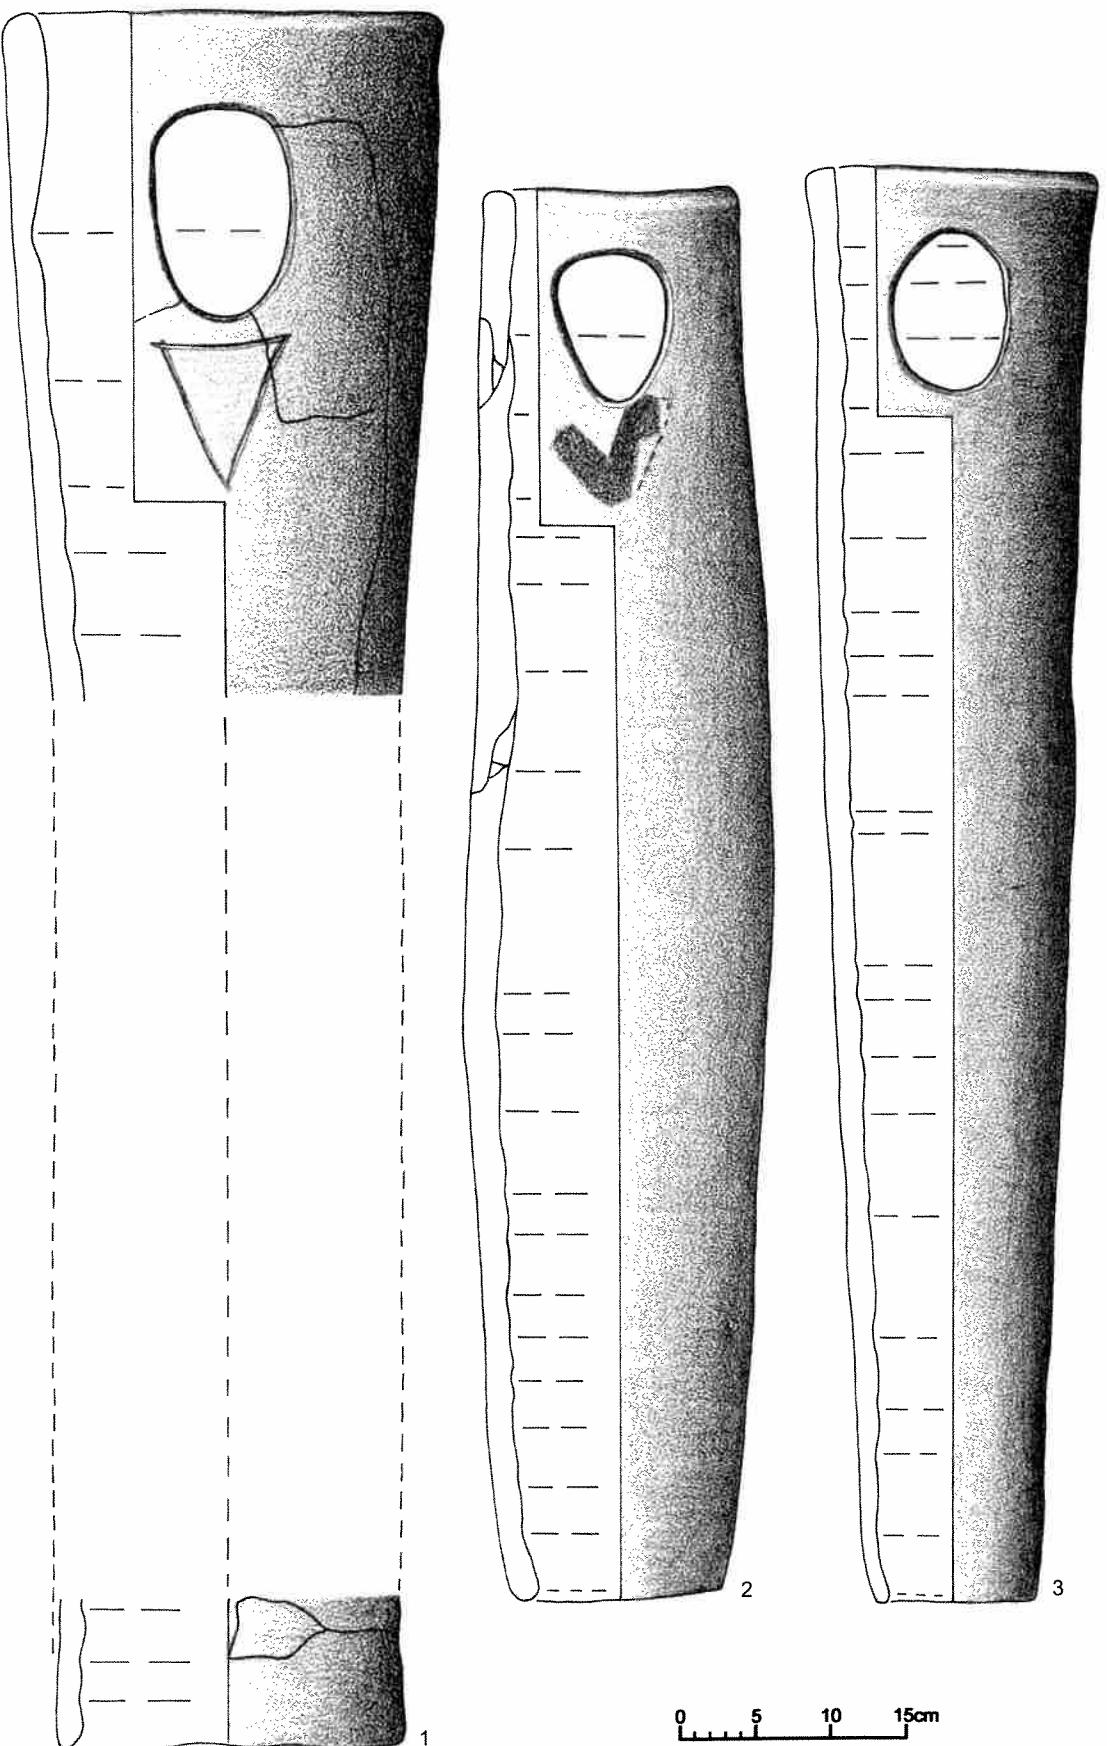
Tafel 42

Nr.	Ware	Länge [cm]	Dm (cm) breit	Dm (cm) schmal
1	B1a	ca. 120 cm	27,5	22 cm
2	B4a	95 cm	16,5 cm	13,5 cm
3	B4a	96 cm	19 cm	11 cm

Wasserrohre zwischen den Gebäuden A und B (1) sowie nördlich des Tempels auf der Nordterrasse (2, 3). M 1:5.

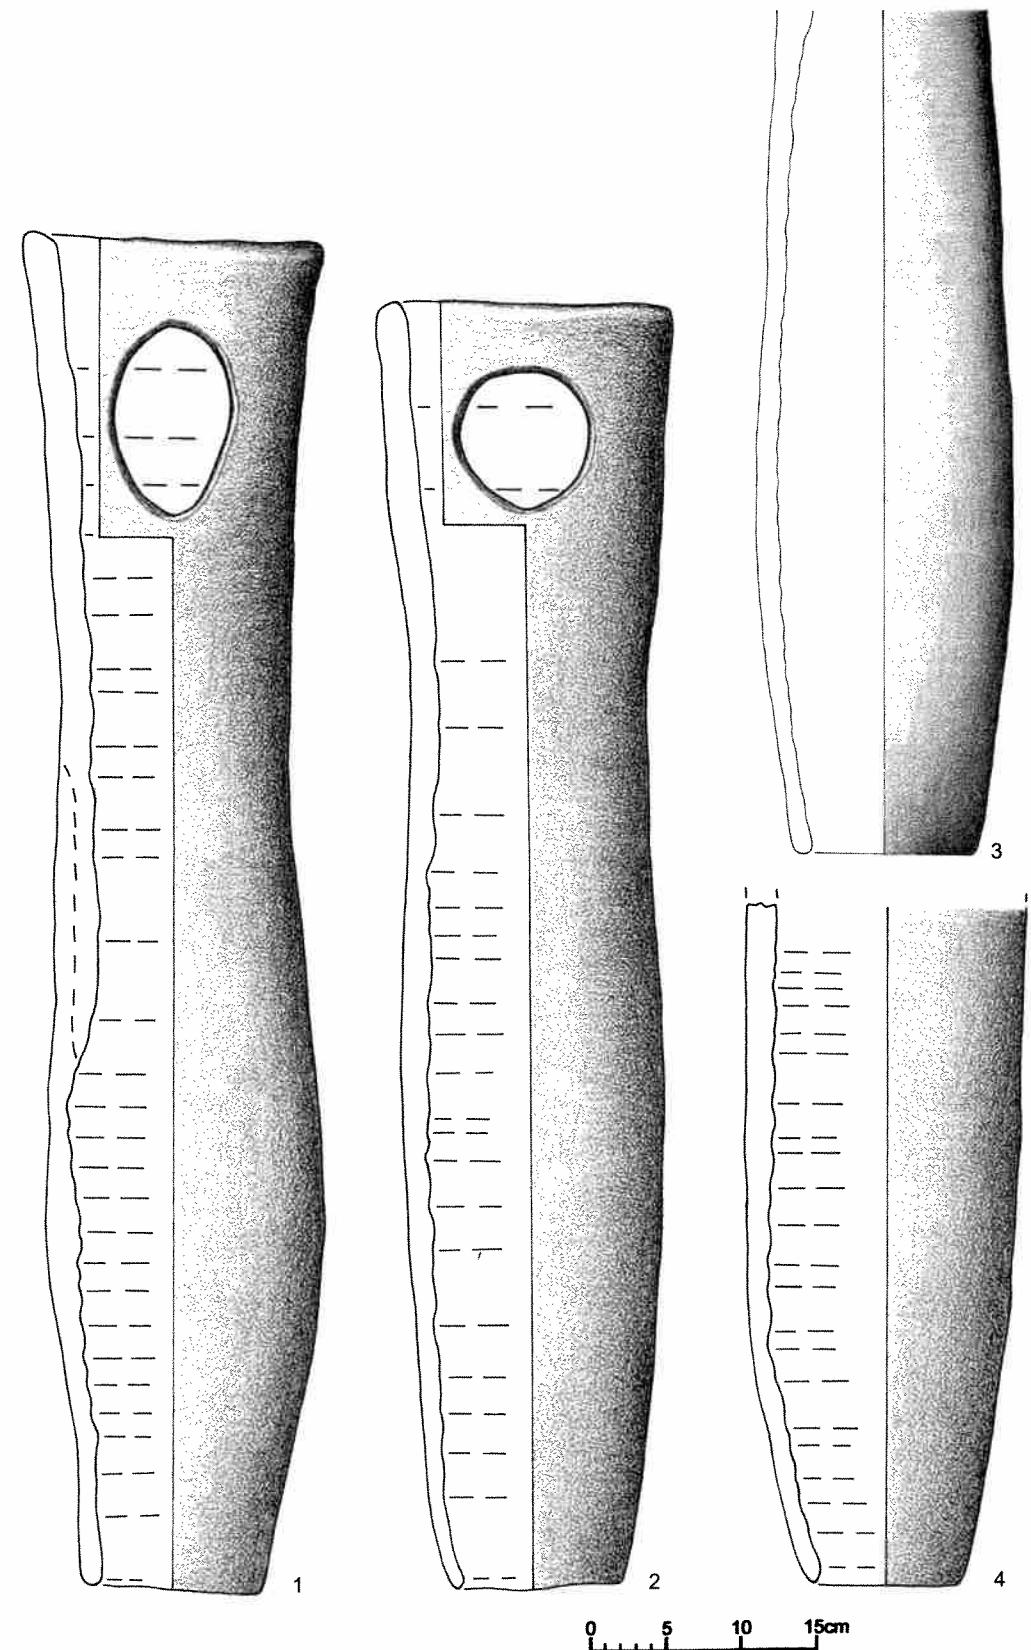
Tafel 43

Nr.	Ware	Länge	Dm (cm) breit	Dm (cm) schmal
1	B1a	91 cm	19,5 cm	12 cm
2	B1a	86 cm	19 cm	11 cm
3	B4a	-	-	12 cm
4	B1a	-	-	9,5 cm

Tonrohre aus dem Badezimmer (1) und vom Hof des Tempels auf der Nordterrasse (2, 4) sowie aus dem Graben nördlich der Karawanserei (3). M 1:5.

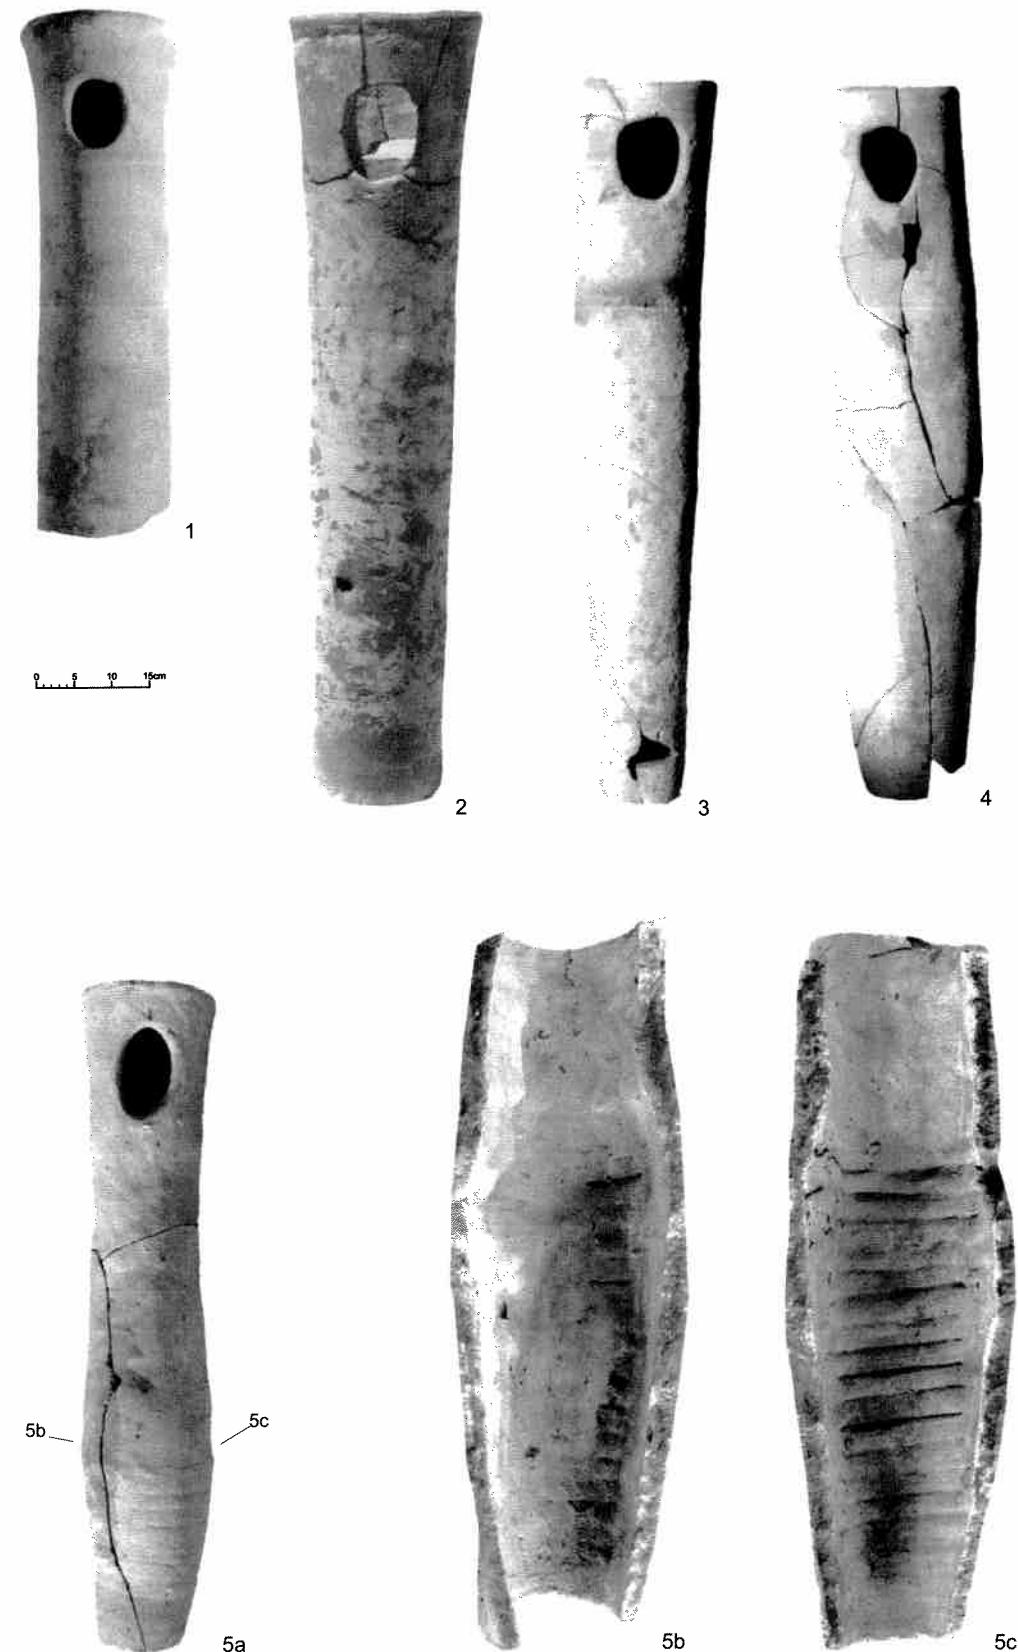
## Tafel 46

Nr.	Tafelverweis	Lokalität
1	Tafel 40,2	Südöstliche Frischwasserleitung
2	Tafel 39,1	Westliche Frischwasserleitung – Sondage
3	Tafel 41,3	Abwasserleitung nördl. Nordterrassentempel
4	Tafel 41,2	Abwasserleitung nördl. Nordterrassentempel
5	Tafel 42,1	Abwasserl. Badezimmer Nordterrassentempel

Verschiedene Tonrohre. 1-5a: M 1:10, 5b, c: nicht maßstäblich.

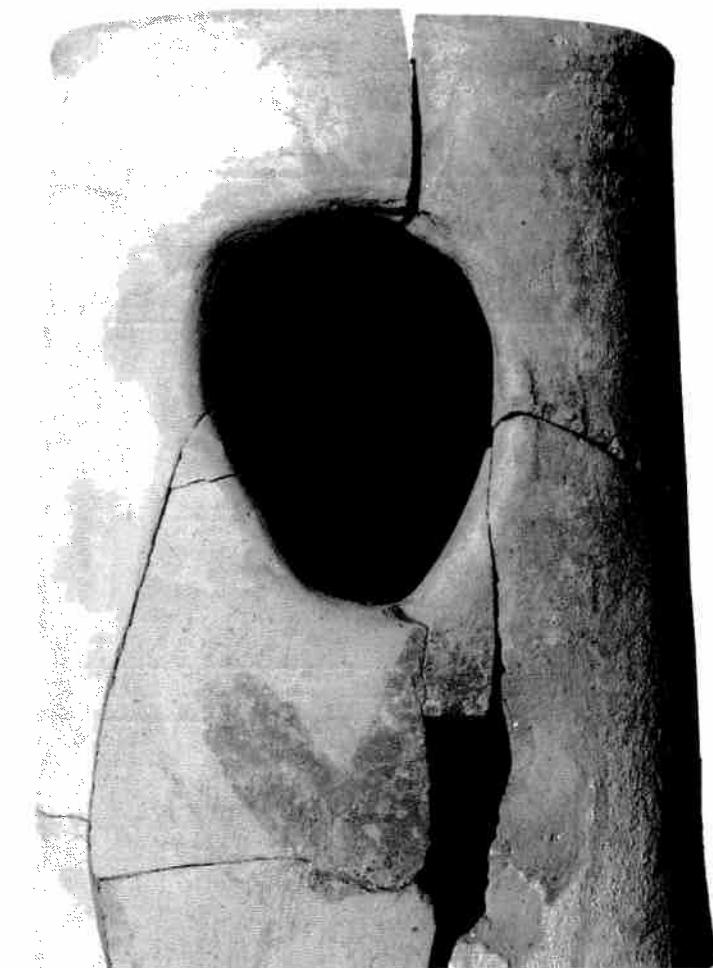
Tonrohr mit aufgemaltem Dreiecksymbol (1) und Herstellungsspuren auf der Rohrinnenseite im Übergangsbereich vom Schaft zur breiten Mündung (2) (beide unmaßstäblich).

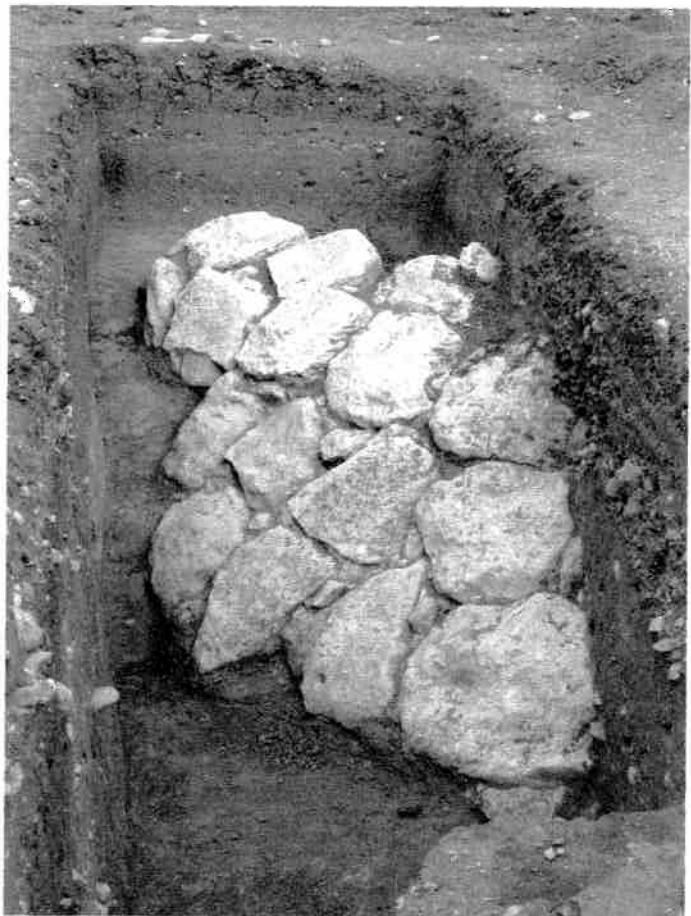
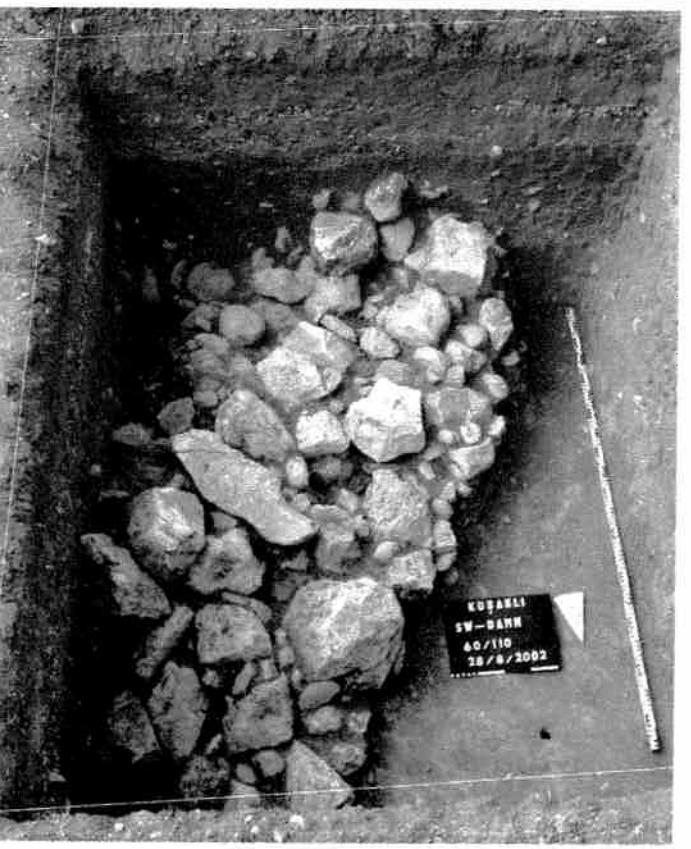
Südwest-Damm. 1) Südschnitt mit wasserseitigem Böschungspflaster (Blick nach Westen);  
2) Nordschnitt mit luftseitigem Böschungsfuß (Stützfuß).

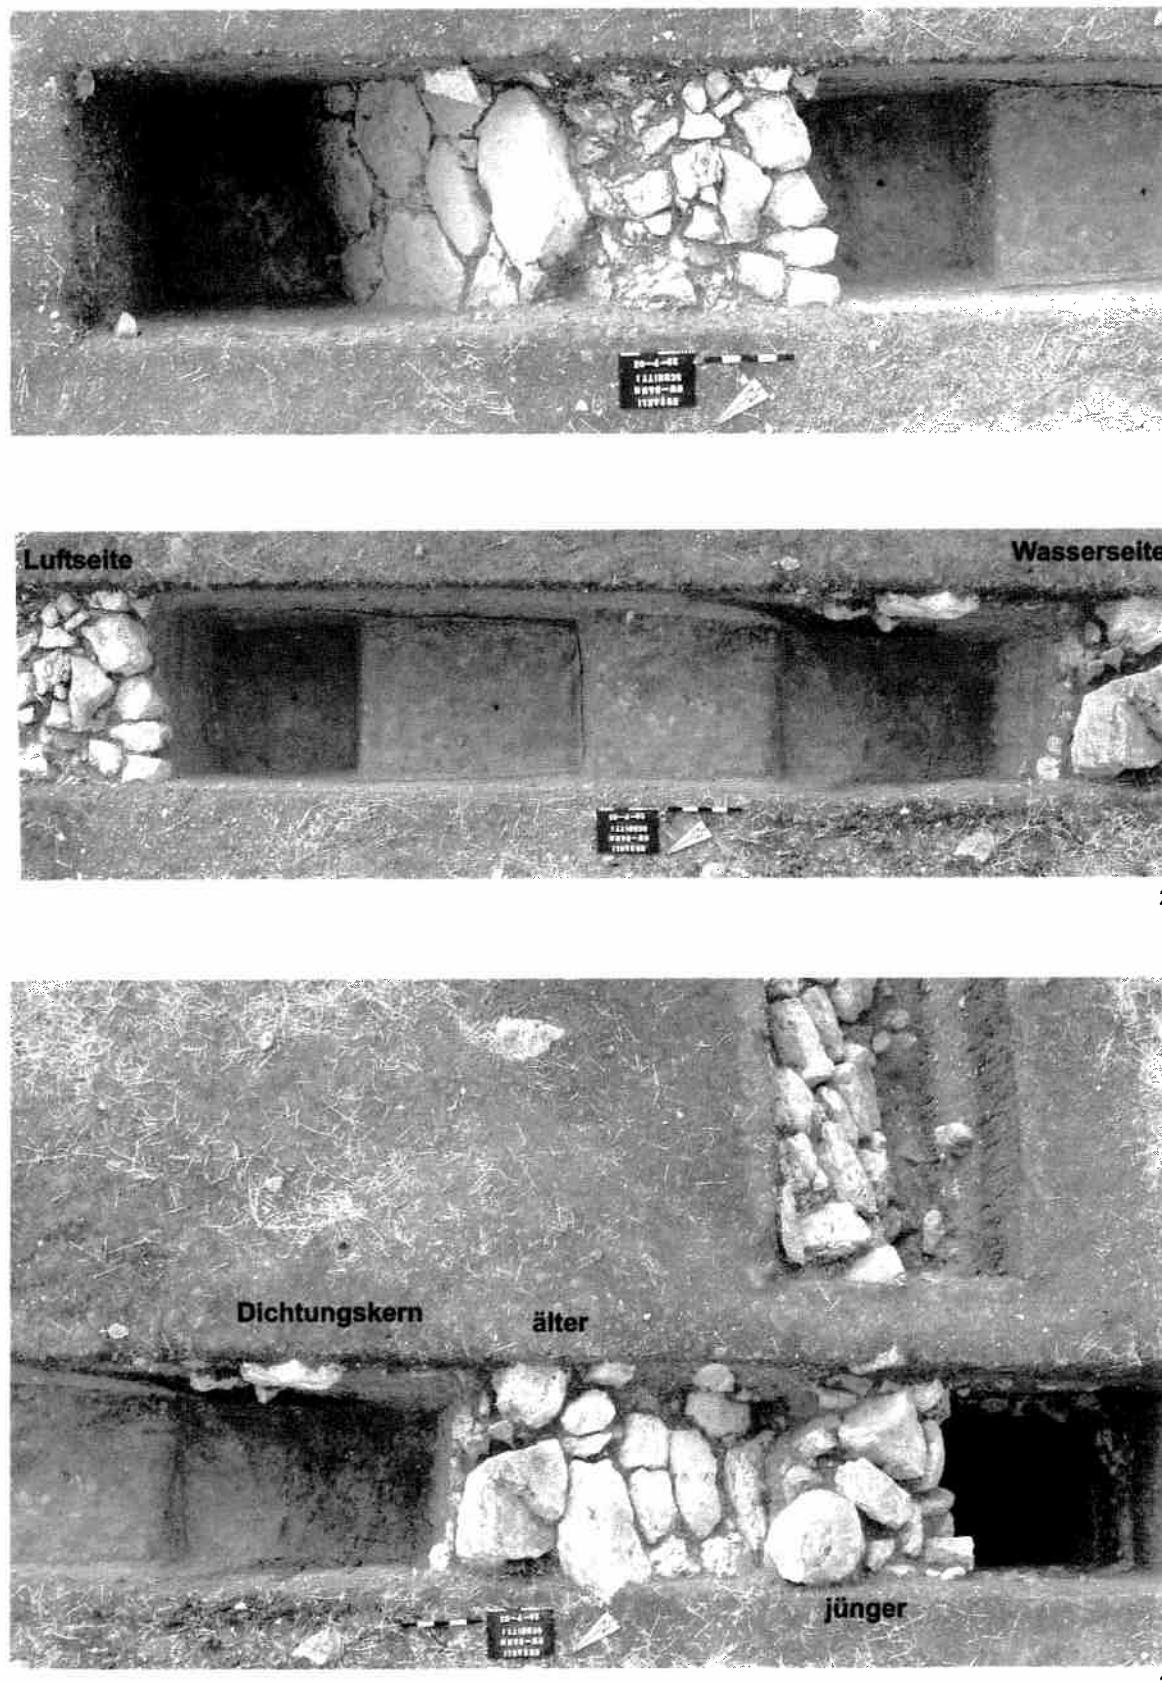
Nordwest-Damm. Luftaufnahmen vom Schnitt 1. 1) Luftseitiges Böschungspflaster und Substruktion; 2) Dammstützkörper mit der Luftseite (links) und der Wasserseite (rechts); 3) Luftseitiges Böschungspflaster und der Ansatz vom Schnitt 3 (oben).

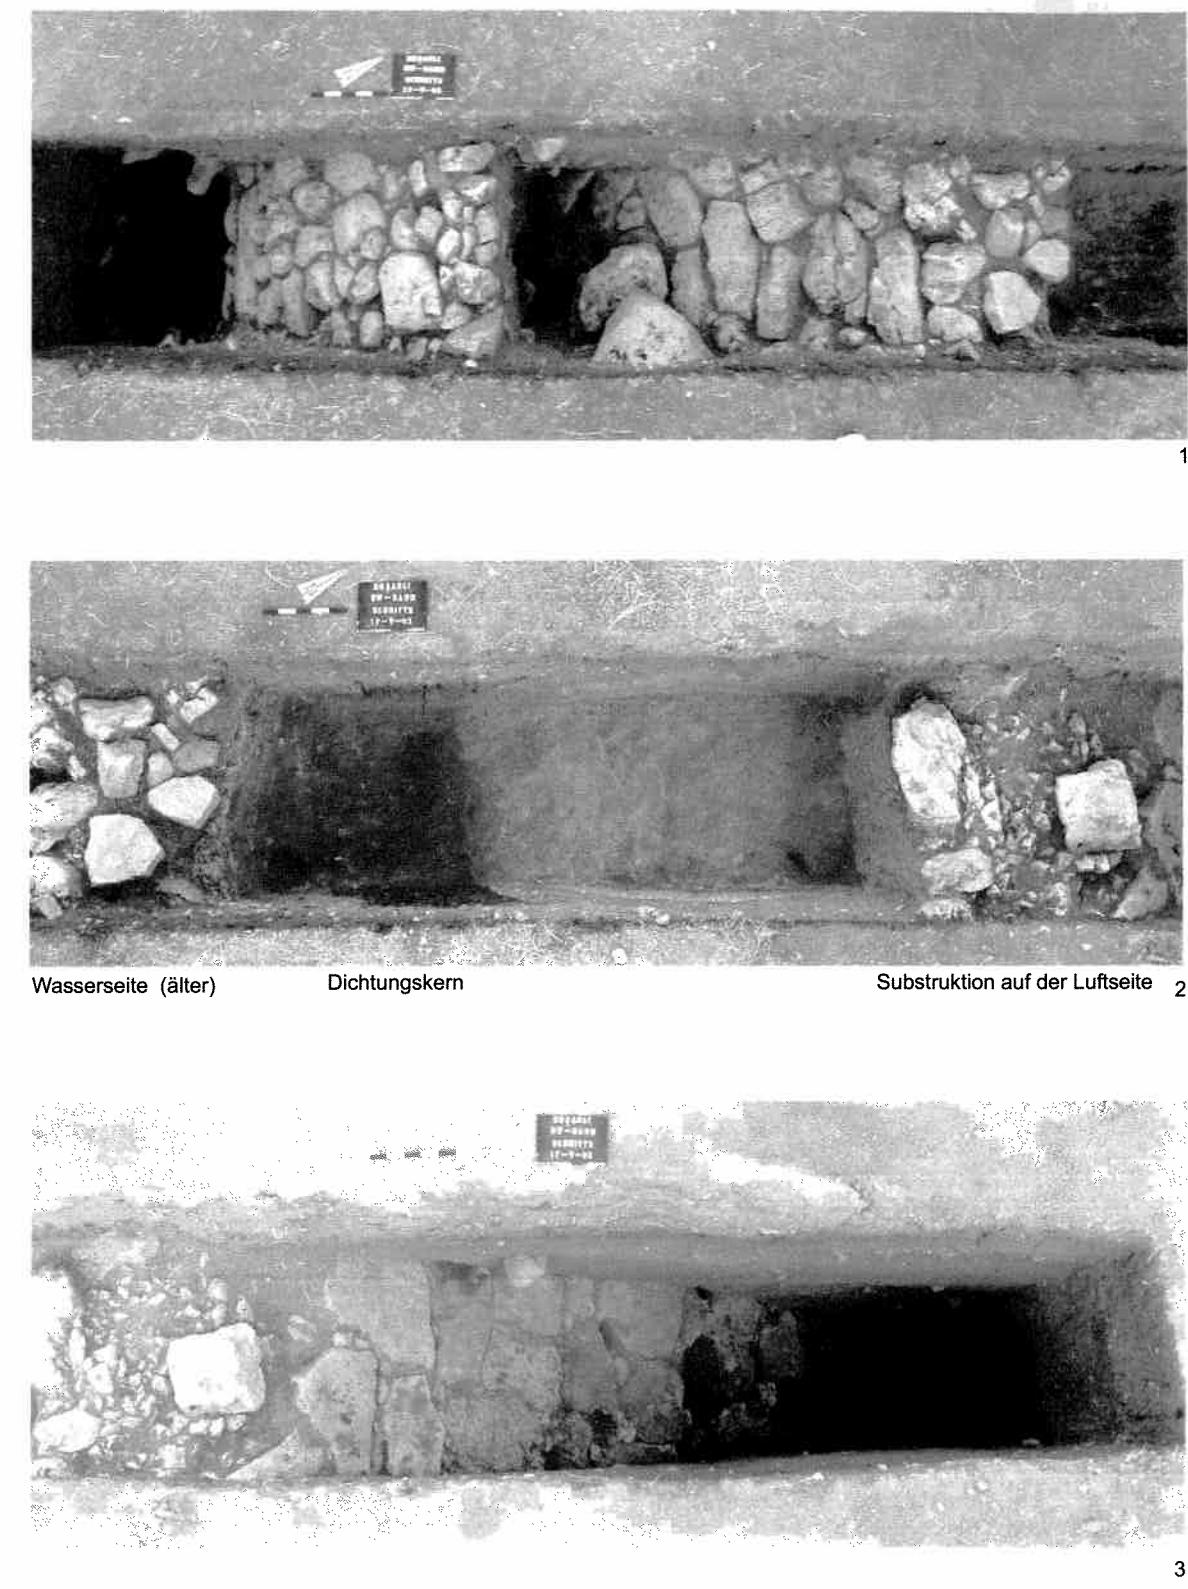
Nordwest-Damm. Luftaufnahmen vom Schnitt 2. 1) Das ältere und das jüngere wasserseitige Böschungspflaster; 2) Dammstützkörper mit dem Dichtungskern und der luftseitigen Substruktion; 3) Luftseitiges Böschungspflaster.

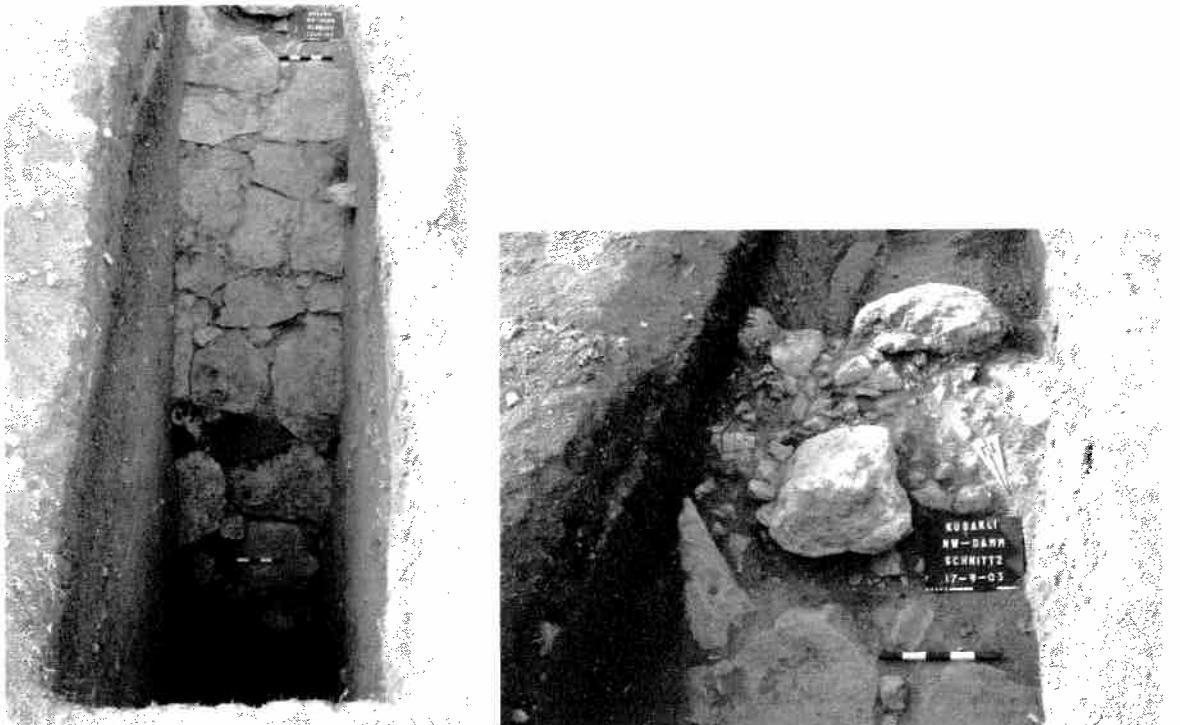
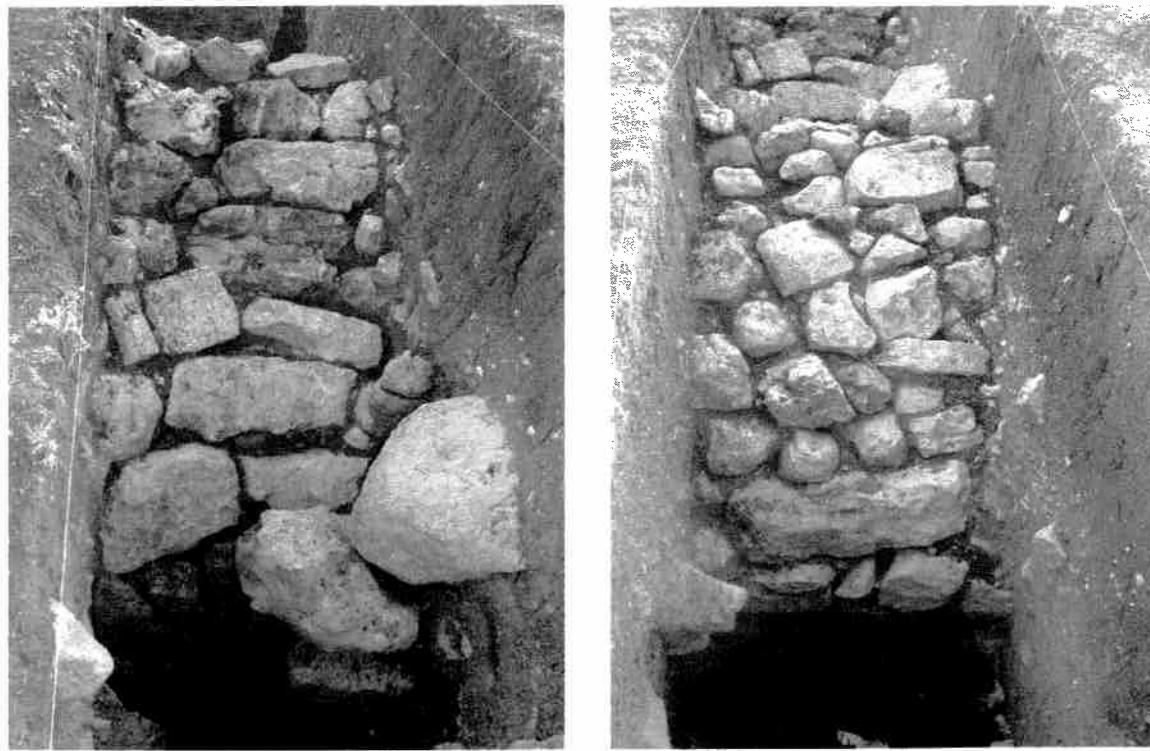
Nordwest-Damm. Detailfotos in Schnitt 2. 1) Luftseitiges Böschungspflaster; 2) Substruktion; 3) Älteres wasserseitiges Böschungspflaster; 4) Jüngeres wasserseitiges Böschungspflaster
