Kuşaklı-Sarissa. Satellitenaufnahme der Stadtruine und der näheren Umgebung.  
Schwarz markiert sind die Befunde in der Stadt, die weißen gestrichelten Linien  
grenzen die beiden Gewässereinzugsgebiete ein.

FUNDMATERIAL AUS DEM  
SÜDWEST- UND NORDWEST- TEICH  
SOWIE TONROHRFUNDE  
MIT KATALOG

FOTODOKUMENTATION  
DES SÜDWEST- UND NORDWEST-DAMMES

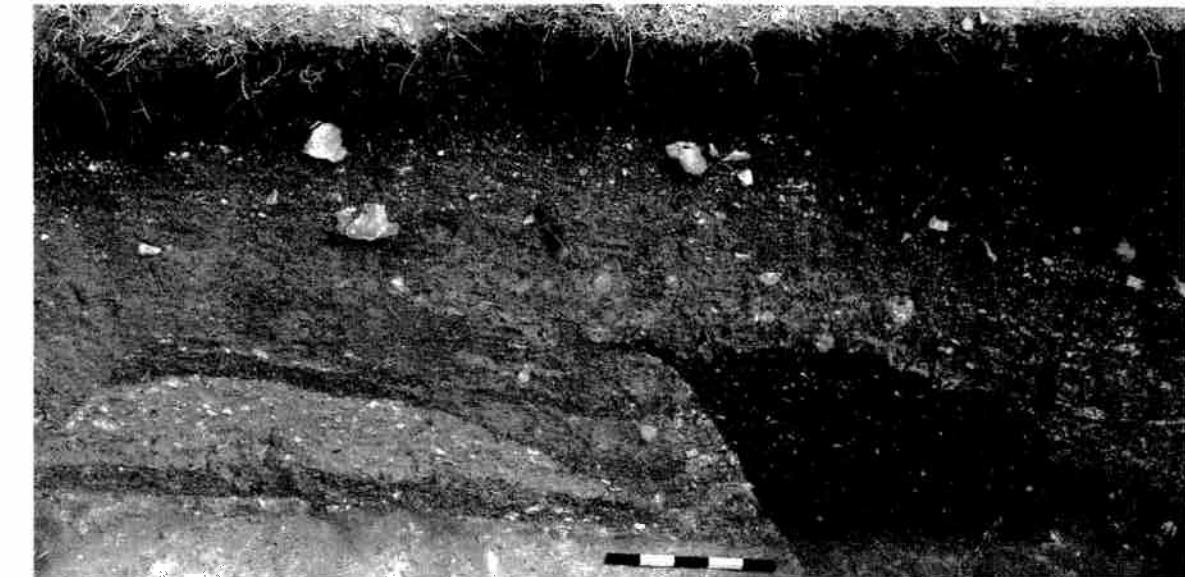
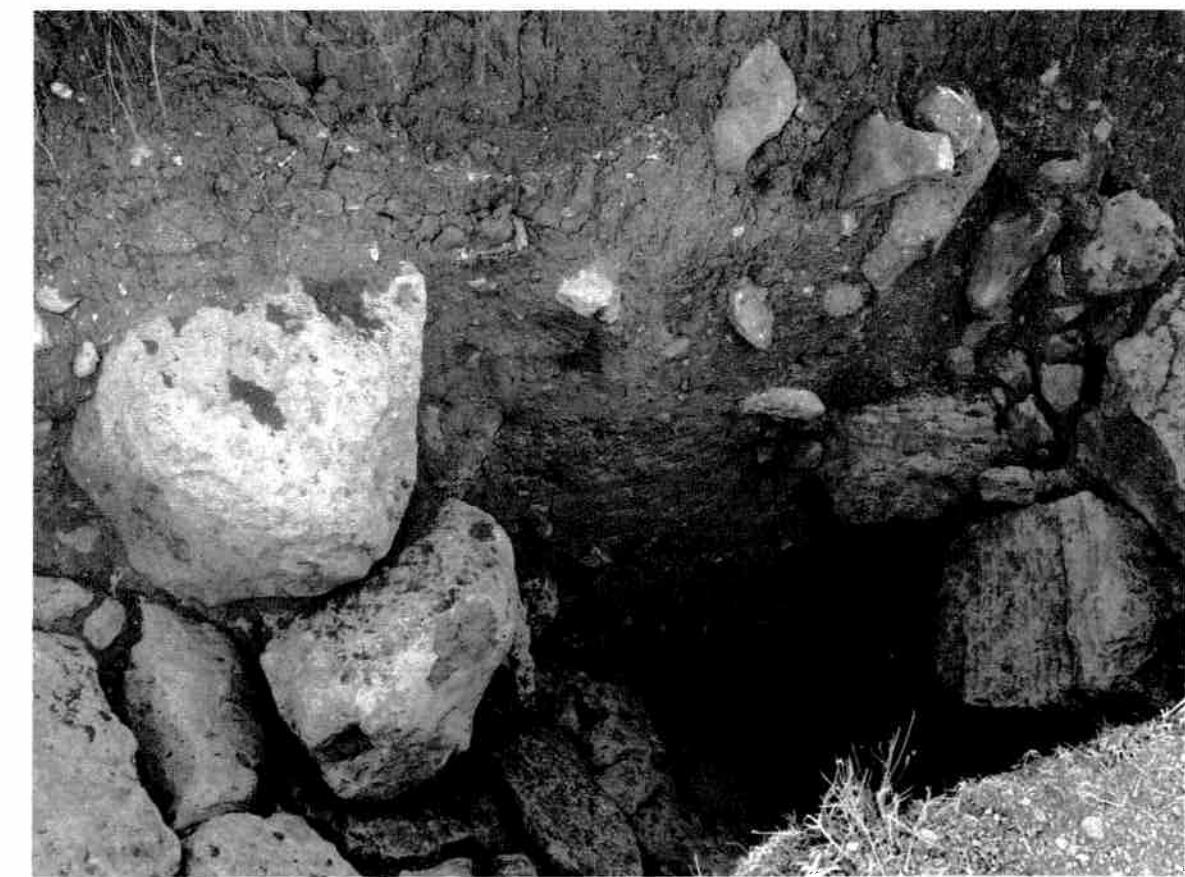
Nordwest-Damm. 1) Profil mit Dammschüttung und Dichtungskern im Schnitt 2; 2) Der Bereich zwischen den beiden wasserseitigen Pflastern im Schnitt 2: Unten links ist das ältere Pflaster zu sehen, in der rechten Bildhälfte das jüngere. Erkennbar sind die großen Fundamentsteine sowie die Pflasterung und die Hinterfüllung des jüngeren Bauwerks.

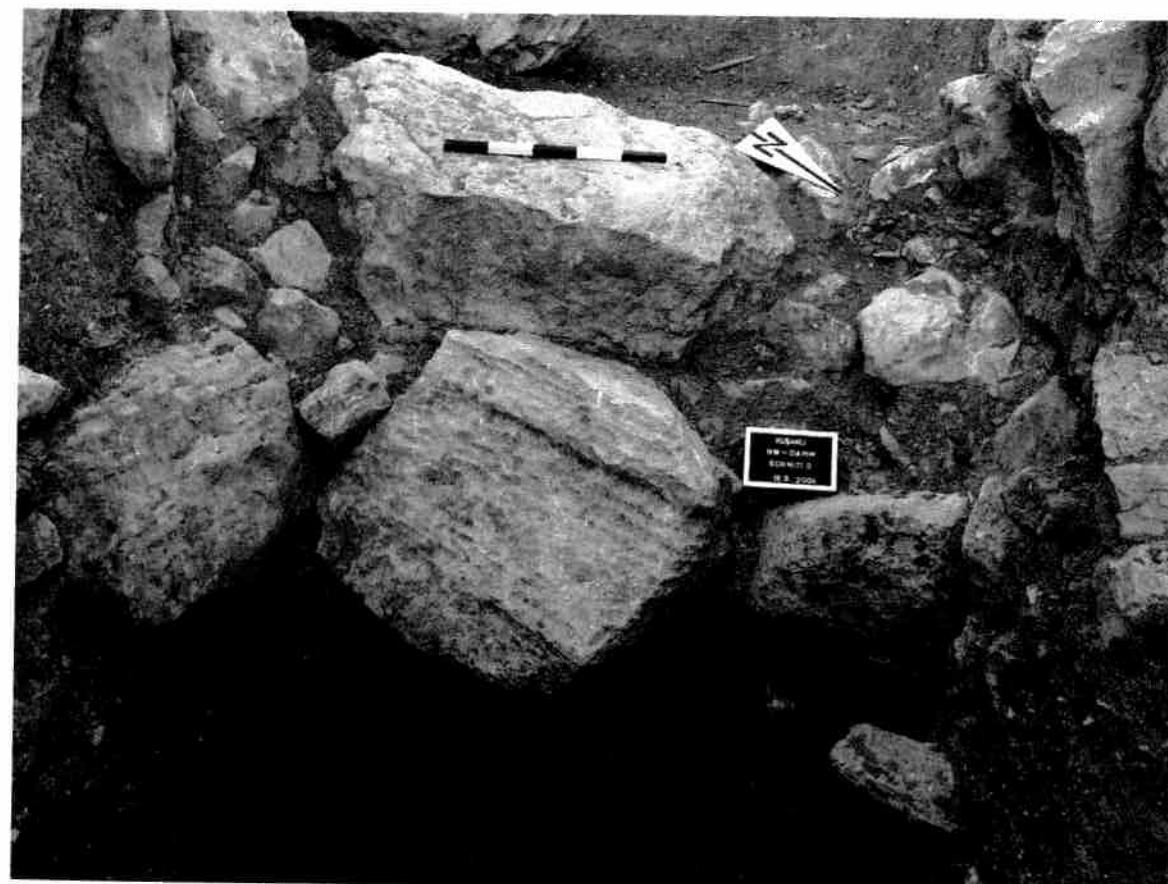
Nordwest-Damm. 1) Ausschnitt des jüngeren wasserseitigen Böschungspfasters im Schnitt 3; 2) Fundament des jüngeren wasserseitigen Pflasters aus großen Steinen im Schnitt 2.

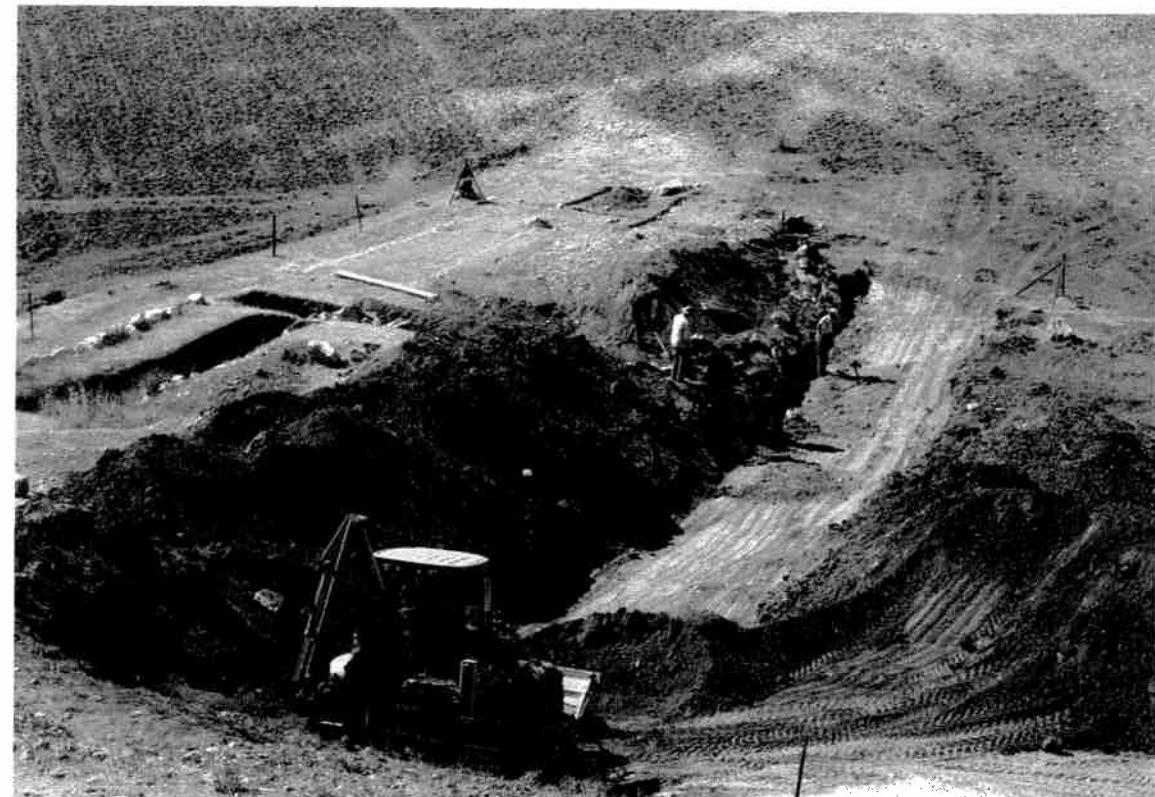
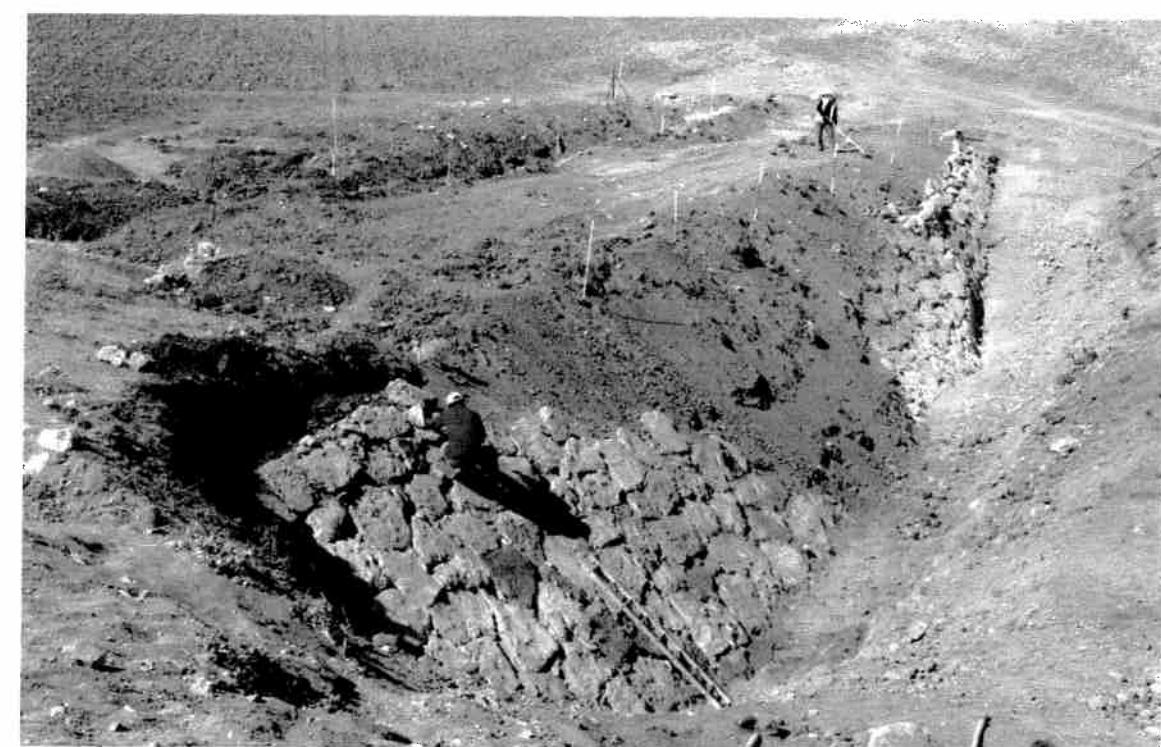
Nordwest-Damm. Freilegungsarbeiten der luftseitigen Böschung mit Hilfe eines Baggers (1) und Restaurierungsarbeiten (2). Die Höhe des aufgeschütteten Erdmaterials auf dem Damm entspricht der originalen Dammhöhe.

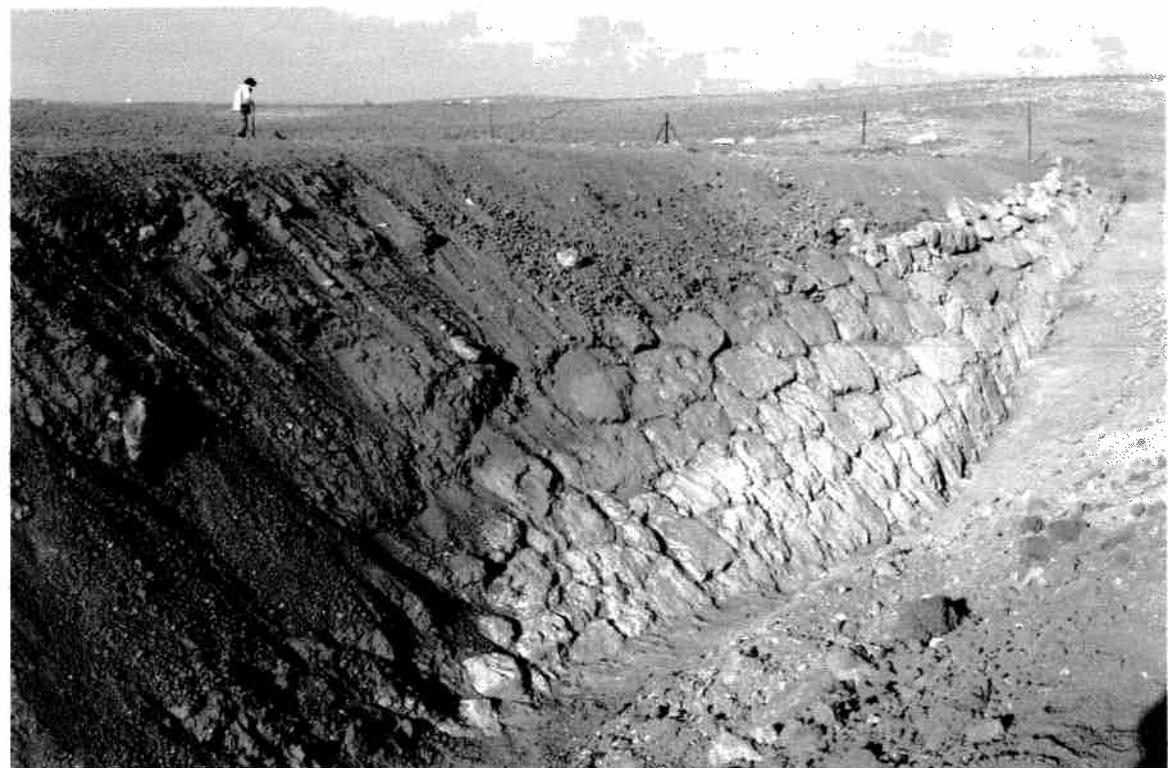
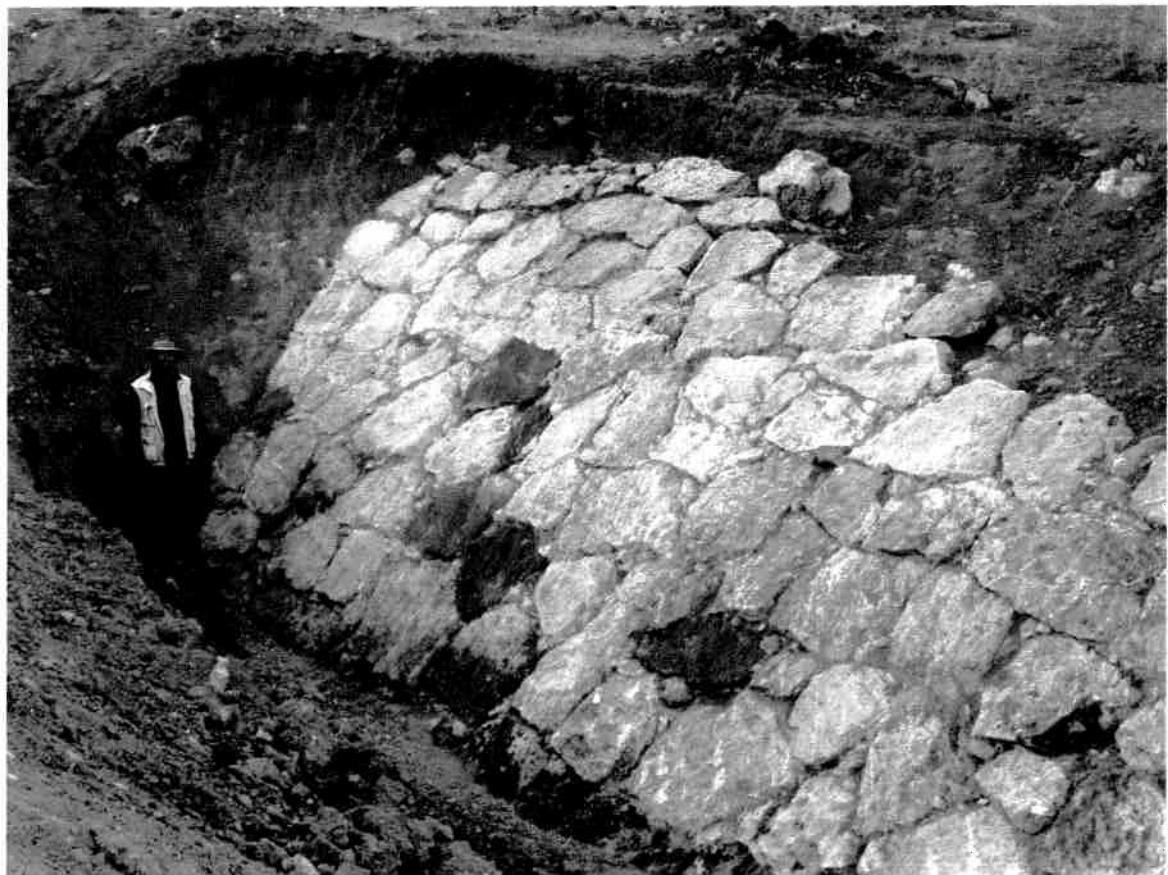
Nordwest-Damm. Luftseitige Böschungspflasterung. Stadtabgewandter Bereich ab der Bruchstelle (1) und stadtnaher Abschnitt mit erhaltener Dammkrone (2). Die Oberkante des wiederhergestellten Damms entspricht dem originalen Pflasterabschluss.

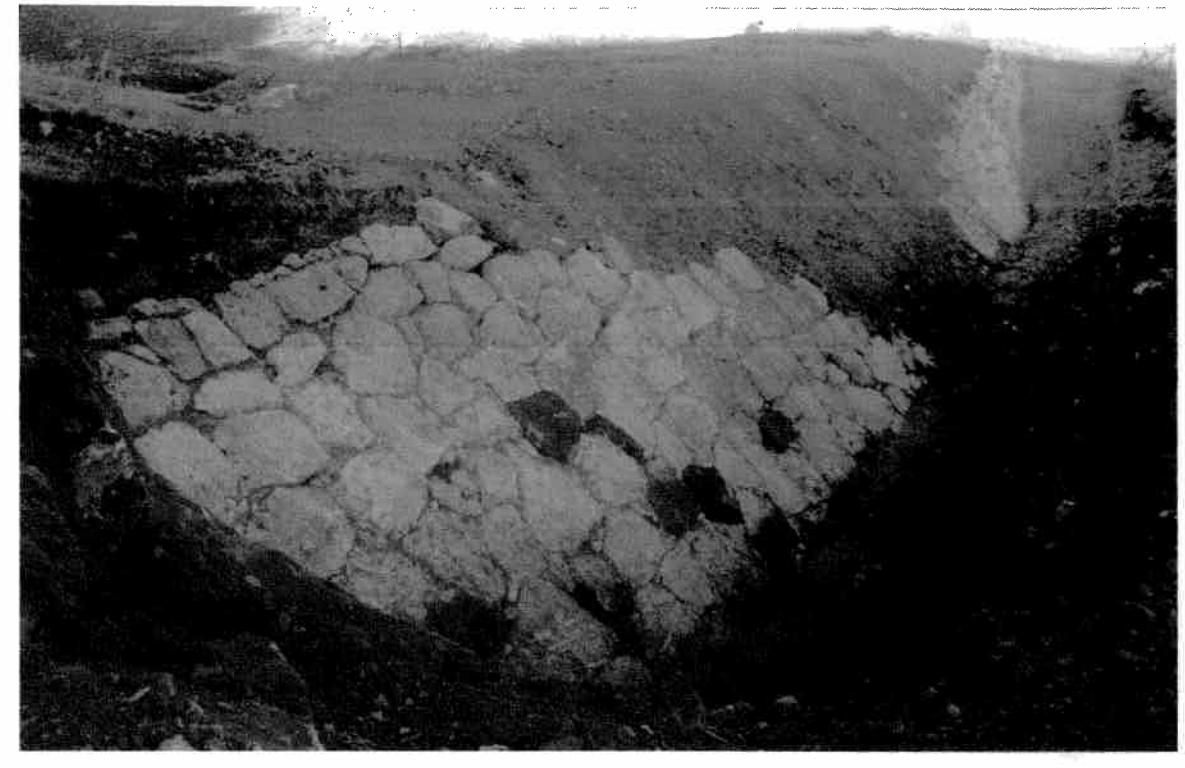
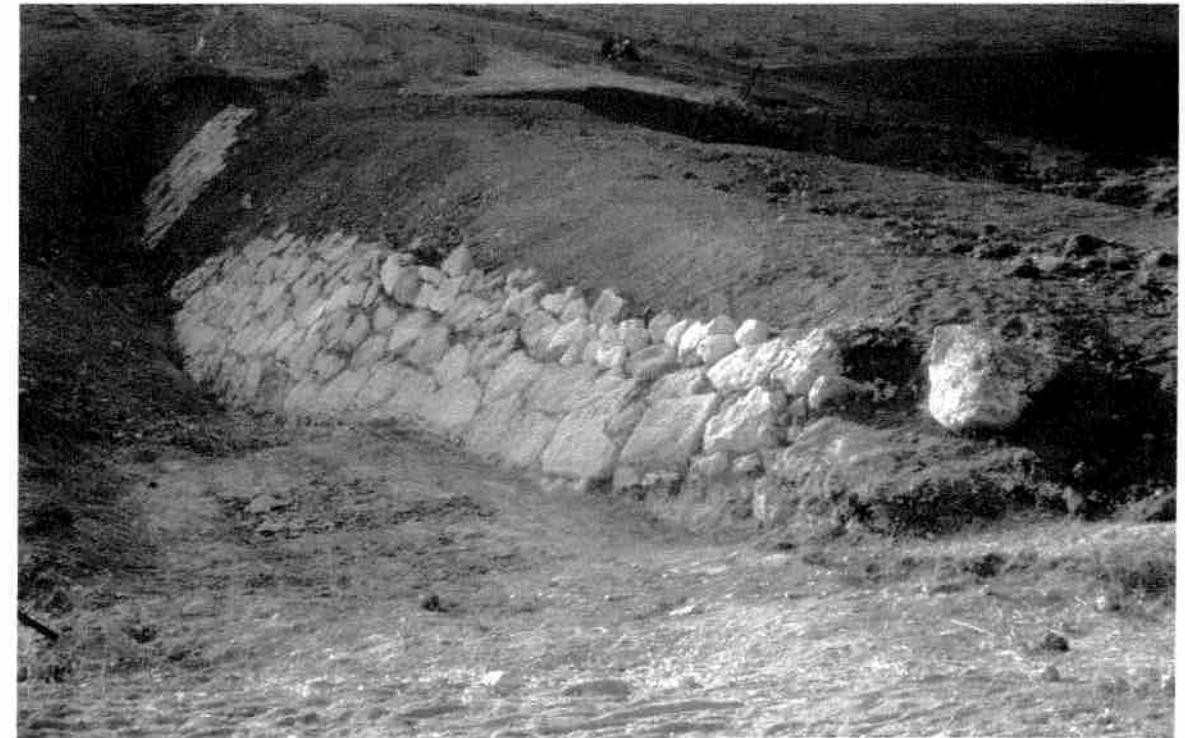
Nordwest-Damm. Ansichten des luftseitigen Böschungspflasters nach der Freilegung mit rekonstruierter Dammhöhe.

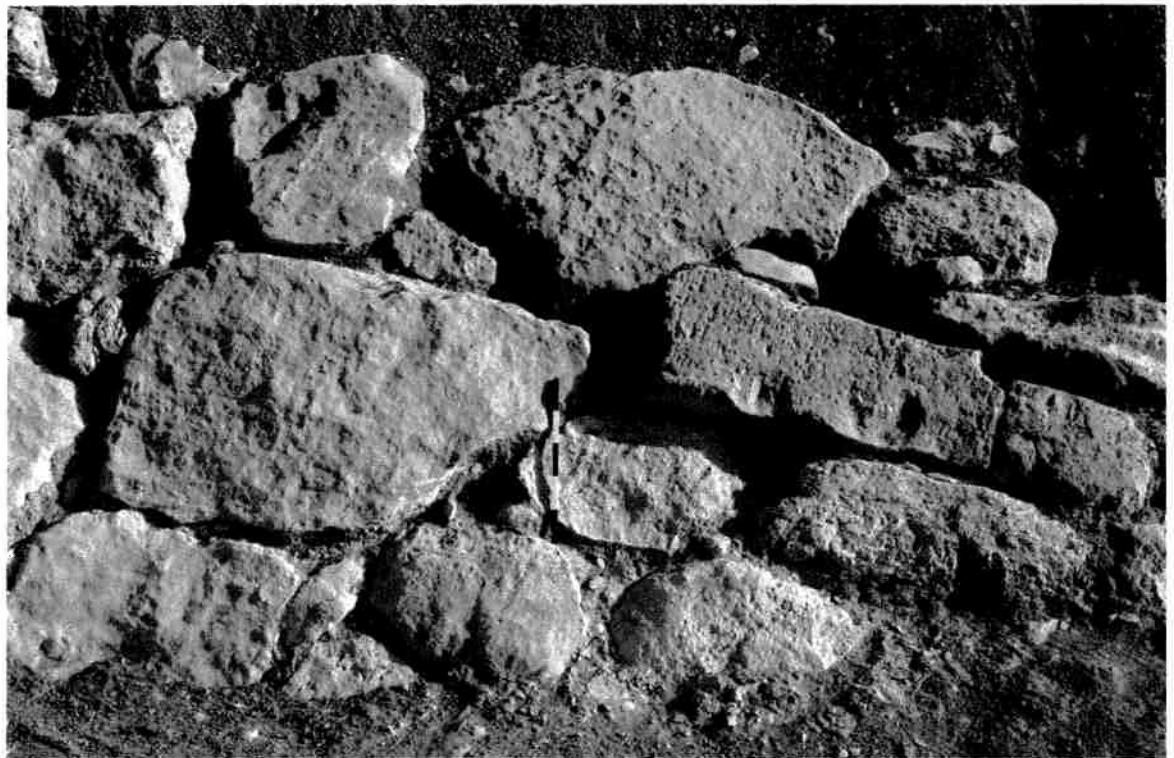
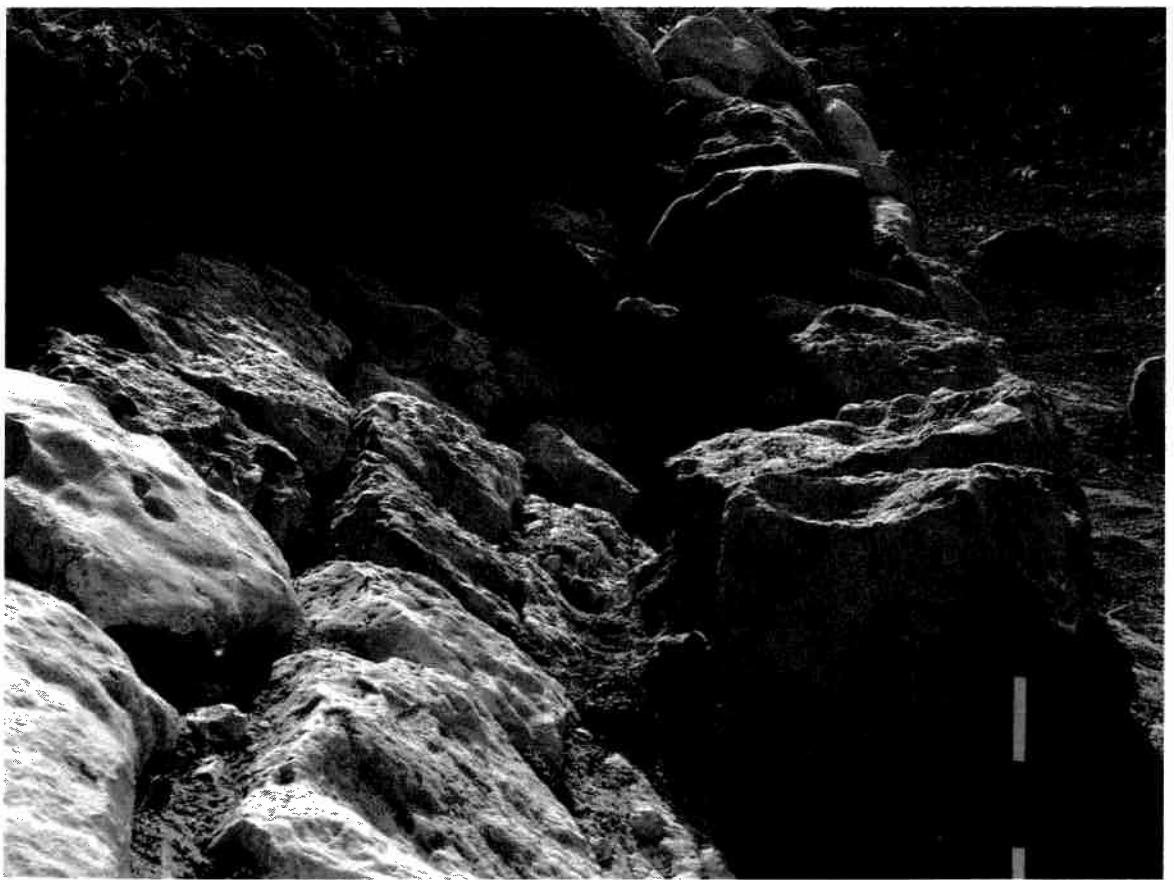
Nordwest-Damm. Wasserseite. Älteres Böschungspflaster mit dem Wechsel zwischen polygonalen und quaderförmigen Steinen (1) und jüngeres Pflaster über dem älteren Damm (2).

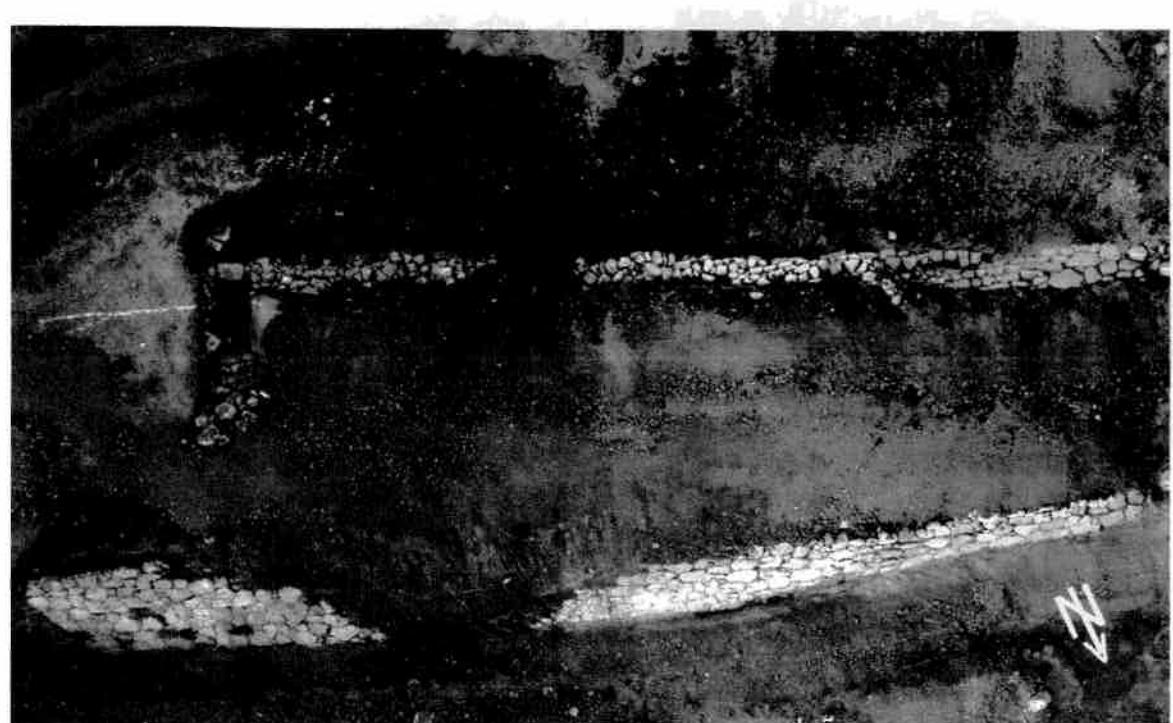
Nordwest-Damm. Luftbilder des freigelegten Ausschnittes (1) und der Verbindung zwischen Damm (unten) und Nordwest-Tor (oben) (2). Von dem Südturm des Tores geht eine Hangstützmauer zum Damm ab.

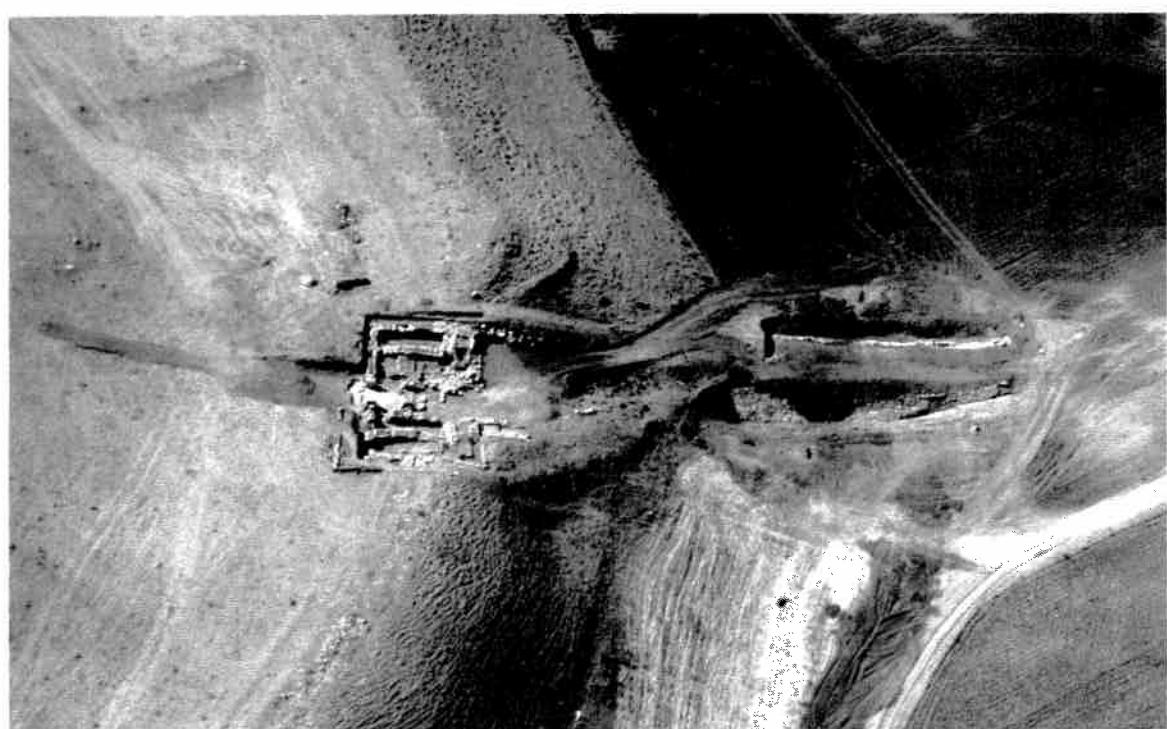
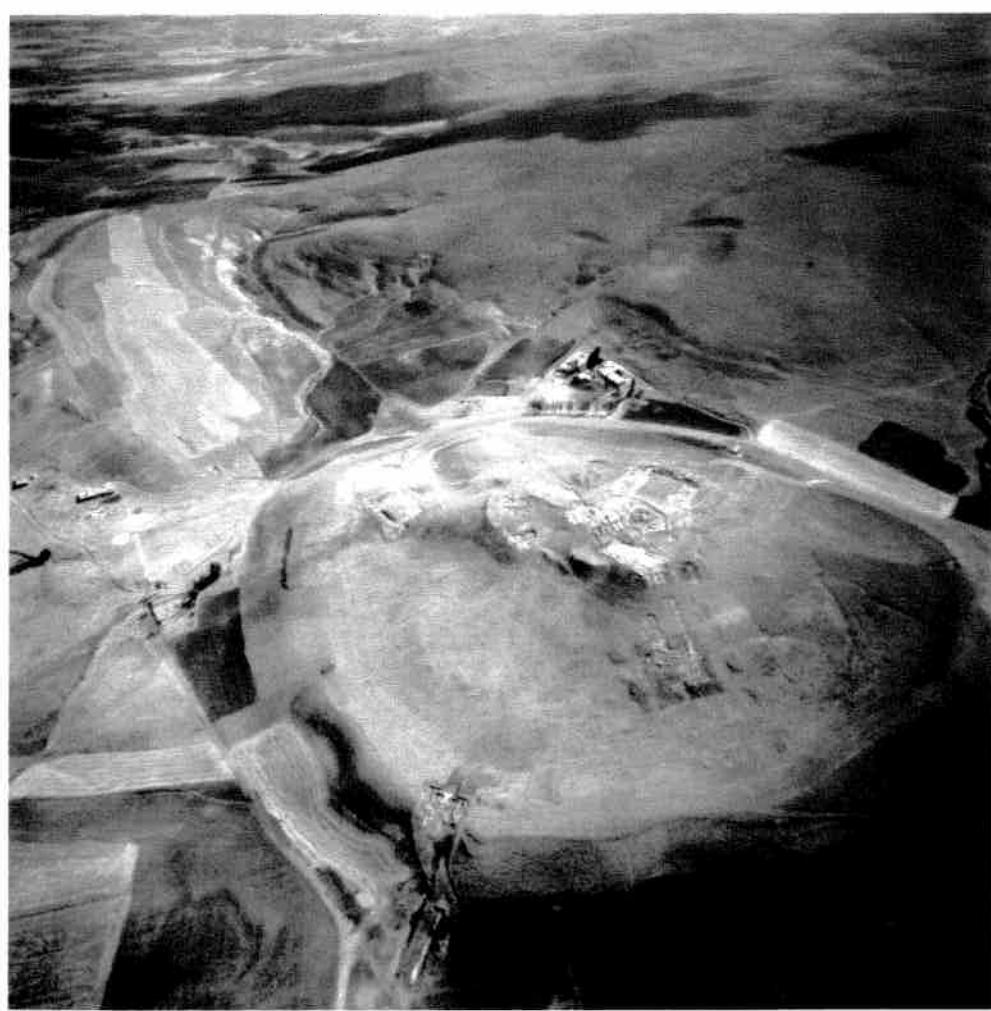
1

Hubschrauber-Luftaufnahmen des Nordwest-Damms. Damm und Tor (Blick von Nordosten) (1), Blick aus Nordwesten auf die hethitische Stadtruine Kuşaklı-Sarissa mit dem Damm im Vordergrund (2).

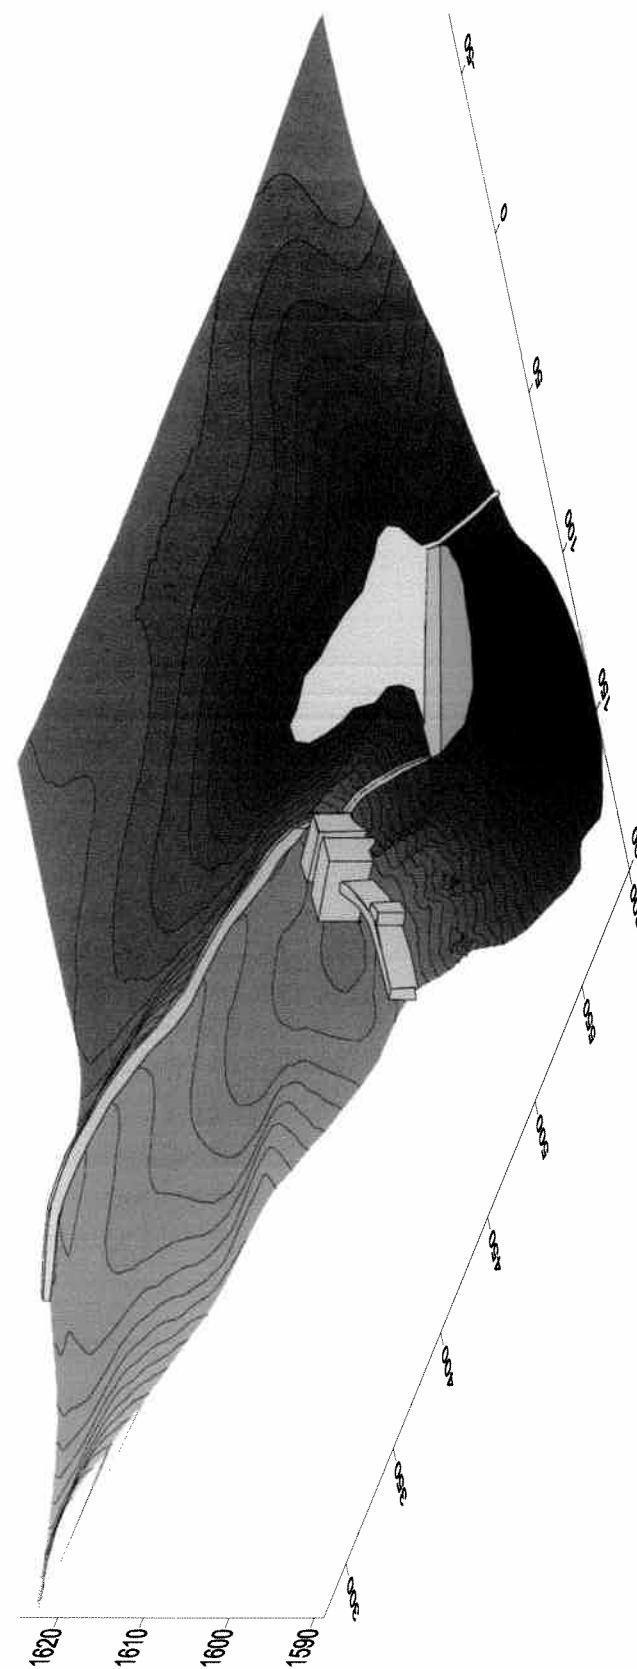
Modell des Nordwest-Damms. Blick aus Nordosten.  
Das Relief ist aufgrund der Bohrergebnisse rekonstruiert.
