Kuşaklı - Sarissa

Band 4

Das hethitische Gebäude E
auf der Akropolis von Kuşaklı

Simone Arnhold

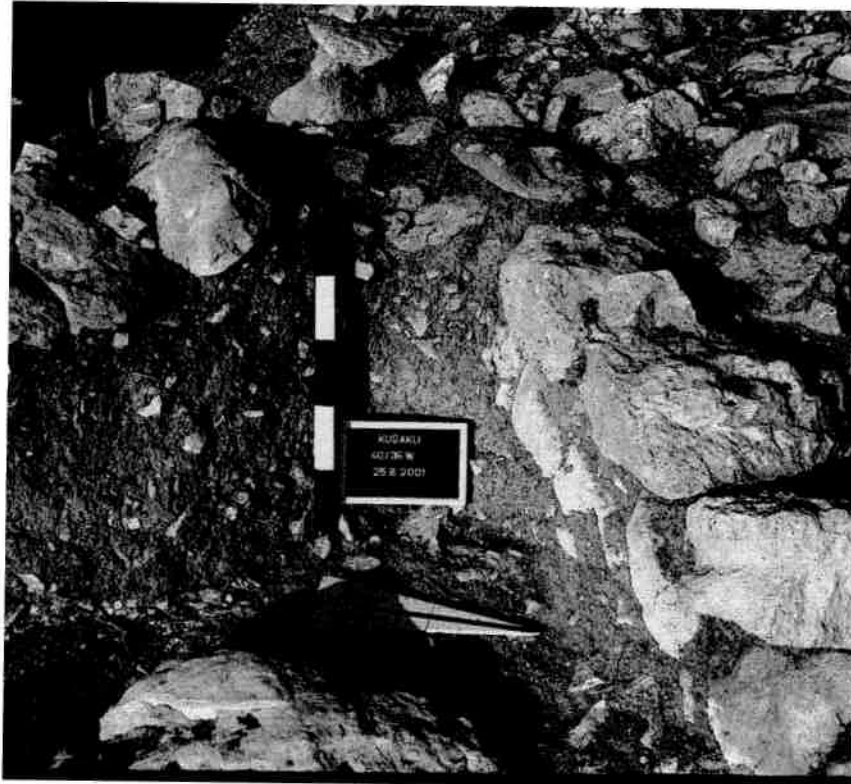
Tafel 40

a) Gebäudeparallele Längsmauer zieht unter die Quermauer der zweiten Bauphase

der Trennmauer zwischen beiden ist insofern ungewöhnlich, als dass er wie die jüngeren Mauerzüge des Südwest-Traktes nicht nur auf Erde fundamentiert wurde, sondern etwa 25 cm vor der Außenmauer gerade abbricht. Ein Beleg für ehemals in diesem Spalt vorhandene Steine konnte nicht gefunden werden, da Abb. 5: Mauerabbruch zwischen den Räumen 9 und 10. das Mauerende gerade und ohne Ausbrüche o. Ä. verläuft (Abb. 5). Daher muss es sich hier um die ursprüngliche Konstruktion handeln. Je weiter das Fundament in Richtung Nordwesten verläuft, desto schlechter ist es erhalten, da es nur wenige Zentimeter unter der Oberfläche anstand und somit der Witterung stärker ausgeliefert war als die besser abgedeckten Fundamente. In Raum 10 zeigt sich deutlich, wie diese jüngere Mauer die ältere überschneidet (Taf. 40a).

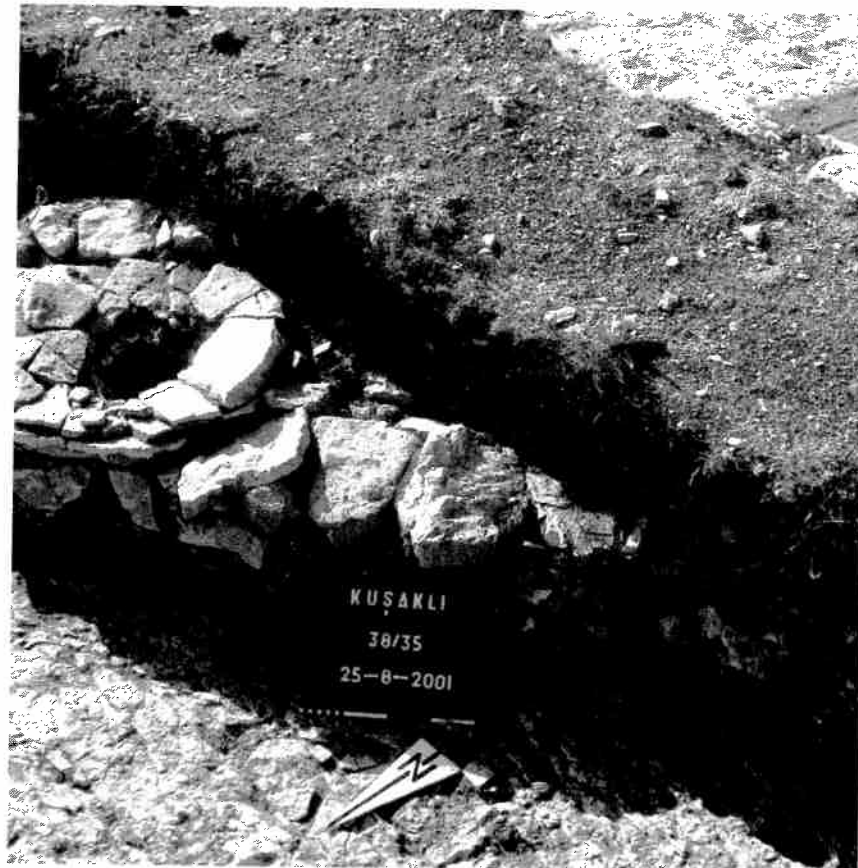
b) Gully in Raum 4

Durch den mittleren Raum 4 zieht sich ein Kanal, der auf einen Gully (Plan 2) zuläuft. Da wahrscheinlich die obere Steinlage des aus Kalksteinen gelegten Gullys (Taf. 40b) das ehemalige Laufniveau repräsentiert, ist von diesem kaum ein Rest erhalten. Der dazugehörige Kanal wurde aus grob gearbeiteten Steinplatten errichtet und hat eine leicht bogenförmige Führung (Taf. 41).

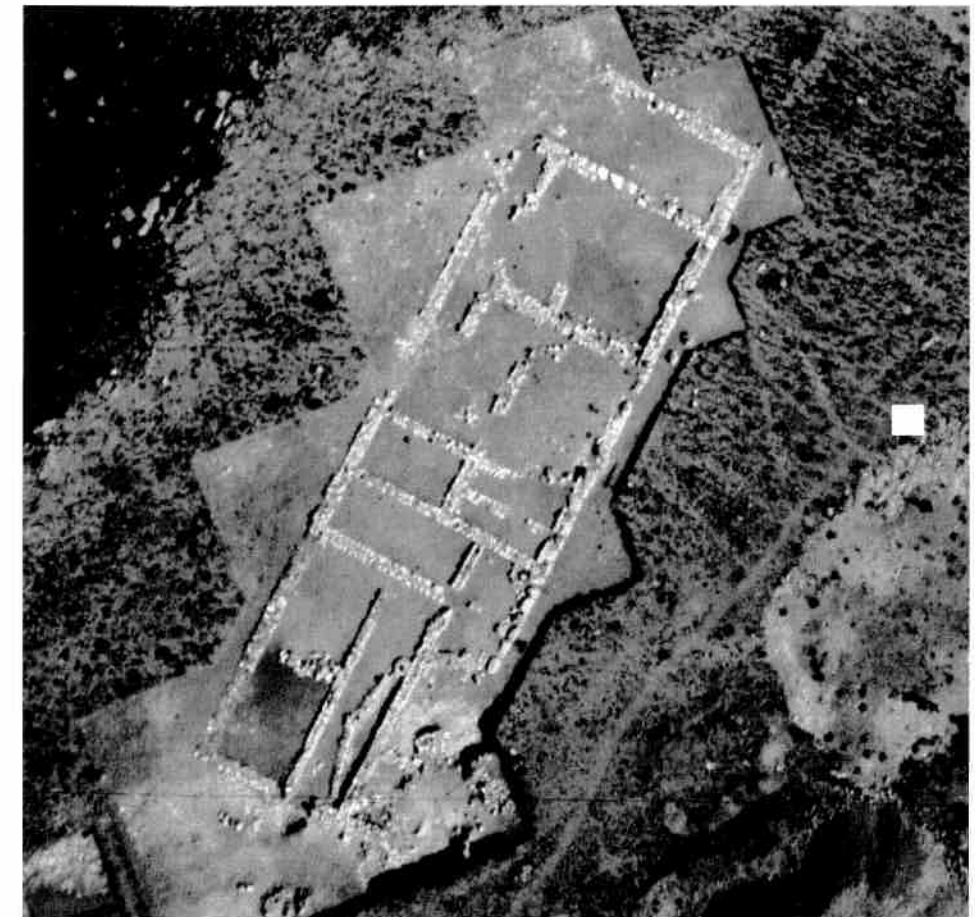
Tafel 41

Luftbild von Gebäude E
