# Eflatunpınar Hitit Kutsal Anıt-Havuz 1998 Yılı Çalışmaları<sup>1</sup>

A. Sırrı Özenir - Konya

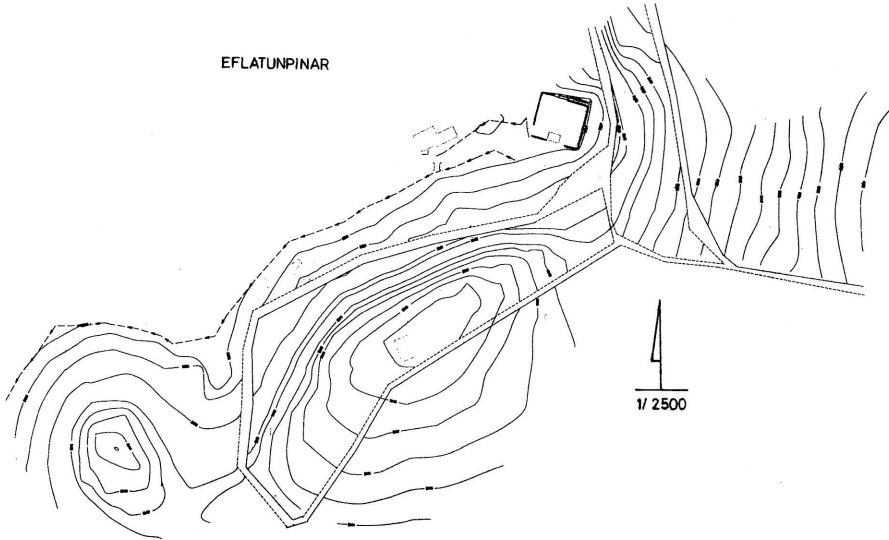
Şekil 1: Eflatunpınar Kutsal Anıt-Havuzun konumu

Eflatunpınar Kutsal Hitit Anıt-Havuzu Beyşehir Şarkikaraağaç karayolunun 16. km.'sinde yoldan 9 km. içerde kuzeydoğuda yer alır. 1837 yılından beri Hamilton'un ziyareti ile Arkeoloji ve Kültür Dünyasına tanınan anıt, yatay bir kaynak tabakası üzerinde yer almaktadır. Yüzyıllar boyu doğa ile başbaşa kalan, çeşitli fiziki müdahalelere uğramış olan anıtın ve doğal su kaynağının özgün konumunu belirlemek, sonradan yapılan anıtın dokusunu bozan yapılanmaları ortadan kaldırmak amacıyla 1996 yılında başlanılan çalışmalarına; ilk olarak anıtın hemen yakınında yerleşik hale gelen şahıs tarafından yaptırılan ve anıtın önünü çevreleyen beton alabalık havuzu kaldırılmıştır. Bu arada anıtın önünde yer alan gölcükte yoğunlaşan bitkiler ve binlerce yıldır biriken balçık temizlenerek anıt ve önündeki gölcüğün özgün yapısı ile konumunu belirlemek amacıyla sürdürülmüş olan çalışmalar beklediğimiz sonuca ulaşmamızı sağlamıştır.

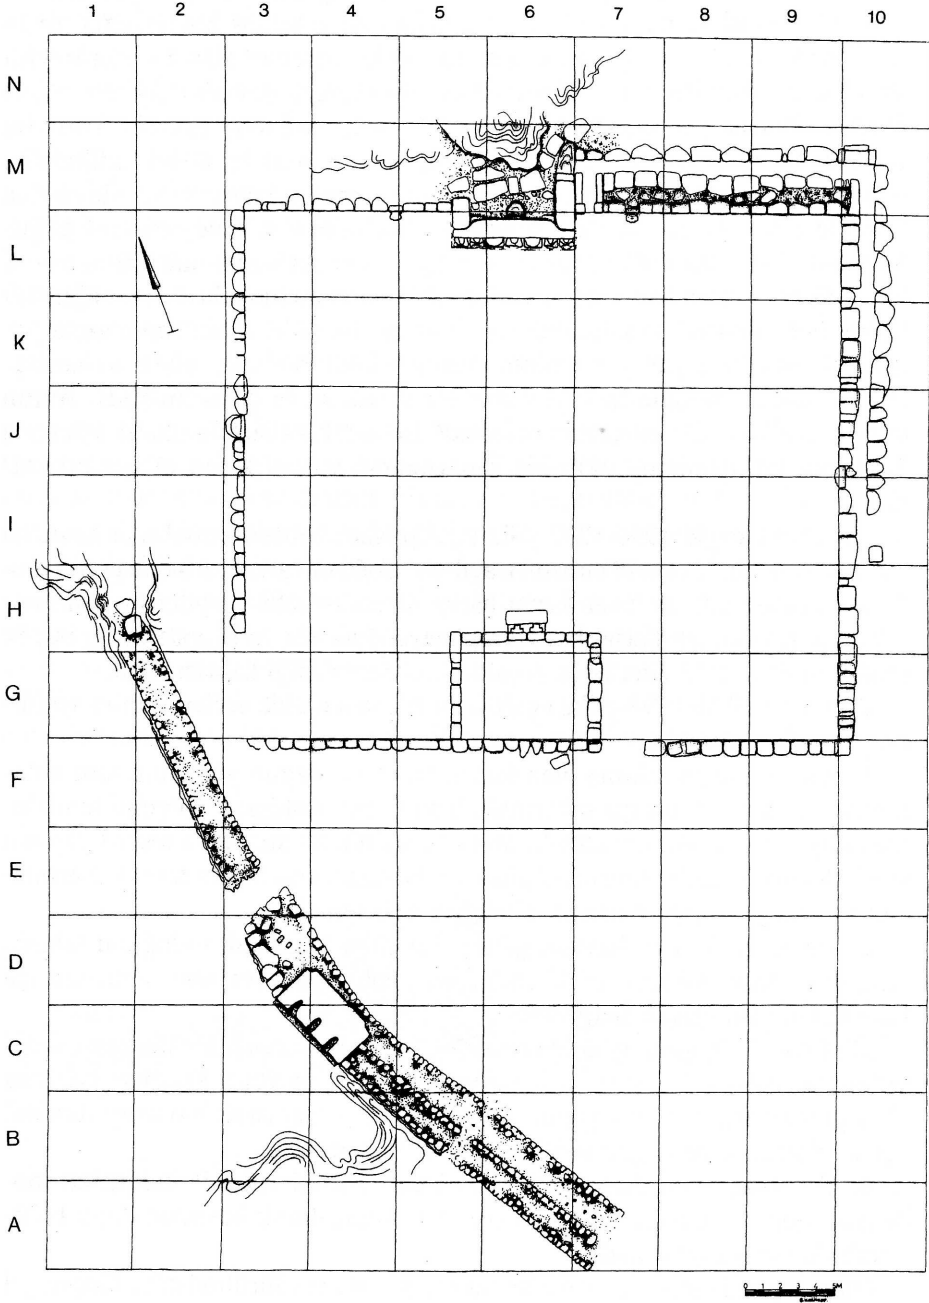
Şekil 2: Eflatunpınar Kutsal Anıt-Havuzun planı

Anıt tek başına bir yapı olmayıp, kendine bağlantılı önünde yer alan 34 x 30 m. boyutlarında düzgün kesme taşlardan yapılmış bir havuzla bütün teşkil etmektedir. Bunun yanı sıra anıtın cephesinde yer alan 14 adet trakhit taş blok üzerine işlenmiş kabartmaları aşağı doğru devam ettiği alt sırada 5 adet ellerini göğüsünde kavuşturmuş, sivri külahlı, sakallı, kollarını göğüsünde birleştirmiş, tanrı kabartmalarının varlığı tesbit edilmiştir. Ayrıca anıtın sağ ve solunda, anıta bağlantılı uzanan havuz kuzey duvarının üstünde simetrik olarak yerleştirilmiş tahta oturur şekilde, ellerini göğüs hizasında kavuşturmuş, yuvarlak serpuşlu, iki adet kadın tanrıçanın tesbiti yapılmıştır. Anıtın tam karşısında kutsal havuzun güney duvarına bağlantılı havuz içine doğru uzanan dikdörtgen bir platform ile platformun anıta yönelik ön yüzünde yan yana tahta oturur şekilde betimlenmiş tanrı-tanrıça çiftinin tesbiti ile önlerinde yer alan bir sunak açığa çıkarılmış idi. Anıtın kısmen açılan doğu duvarının ortasında ise alçak kabartma olarak işlenmiş üst kısmı tahrip olmuş, ikili bir kabartmanın yukarı kısmı ortaya çıkarılmıştı.

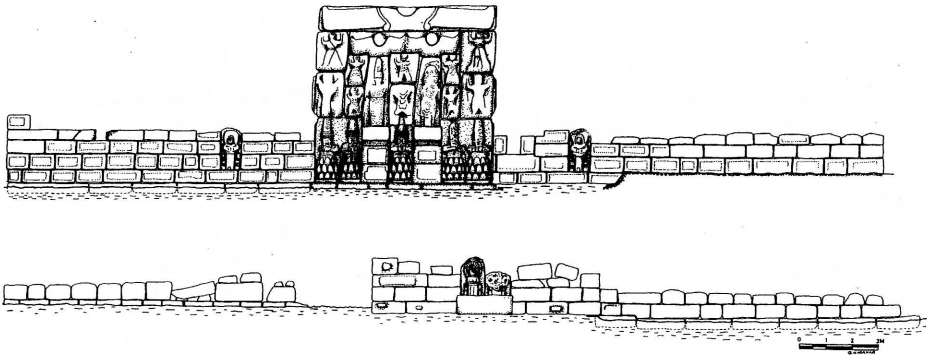
Şekil 3: Eflatunpınar Kutsal Anıt-Havuzun kuzey ve güney duvarı

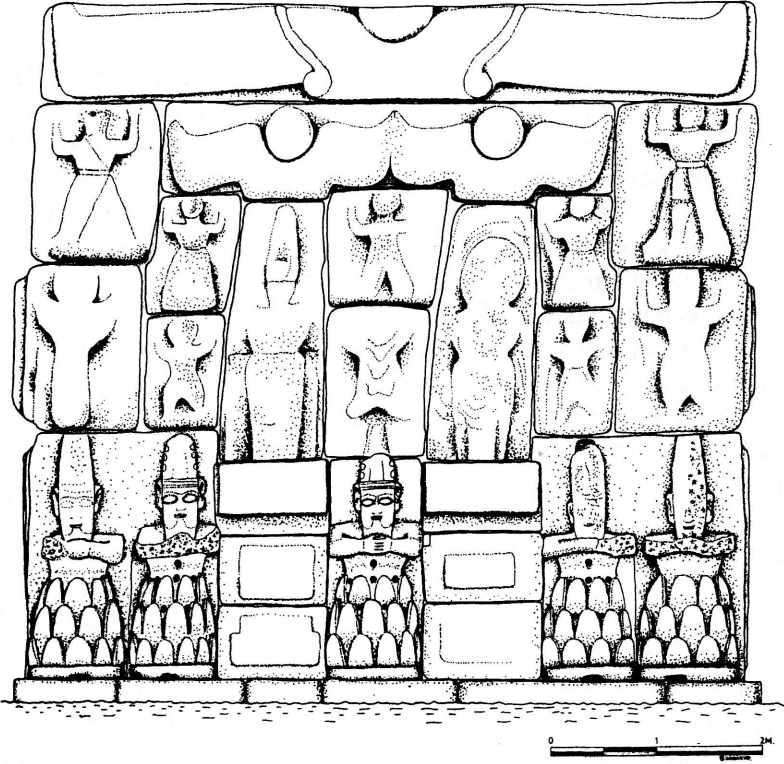
Şekil 4: Kazı sonrası anıt cephesi

Anıtın cephesinde önceki yıllarda tesbitini yaptığımız 5 adet tanrı figürlerinin başları çevresinde oluşan kalın kireç tabakaları mekanik yolla temizlendi. Bu tanrıların ne olduğunu tesbit amacıyla sürdürülen çalışmalarda (L/5-7) figürler tamamen açığa çıkarıldı. Anıt cephesinin alt sırasını oluşturan sivri külahlı, sakallı, kollarını göğüs hizasında kavuşturmuş, iri kulaklı tanrı figürlerinden her iki baştaki iki figür dağ tanrılarını temsil ediyordu. Belden aşağısı diğer Hitit buluntularından tanıdığımız şekilde dağ simgeleriyle bezenmişti. Bir platform üzerinde ayakta duruyorlardı. Aşağıya doğru genişleyen etek kısmında üç sıra kabartma dağ simgeleri betimlenmiştir. 1,80 m. boyunda olan bu figürler platform üzerinde duruyordu. Dağ tanrılarıyla aynı şekilde betimlenmiş olan ortadaki 3 figürün dağ tanrılarının farkı göbeğinde ve eteğinde betimlenmiş dağ sıralarının arasındaki deliklerdi. Göbekte 1 birinci dağ sırası aralarında 4, ikinci dağ sırası arasında 5 adet delik bulunmaktadır. Bu deliklerden su sızmakta idi. Dağ tanrıları anıt temel strüktürü ile tek parça olup aradaki 3 tane ise strüktüre sonradan adapte edilmiştir. Bu nedenle geçen zaman içinde yaklaşık 15 cm. aşağıya kaymıştır. Özgün konumunda bu deliklerden herhalde su akıyordu. Bu aradaki 3 tanrı yer altı su tanrılarını temsil ediyor olmalıdırlar. Hemen anıtın önünde buradaki deliklere geçebilecek ve tıkaç olabilecek trahit bir nesne parçası ele geçmiştir. Belki bunlarda bu deliklerden akan suyu ayarlamak için kullanılıyor olabilirdi. Bu yılki çalışmalarımız anıt havuzun bu kısmında bu seviyede durdurulmuştur. Anıtın yüksekliği şimdilik 6,55 m.'ye ulaşmıştır.

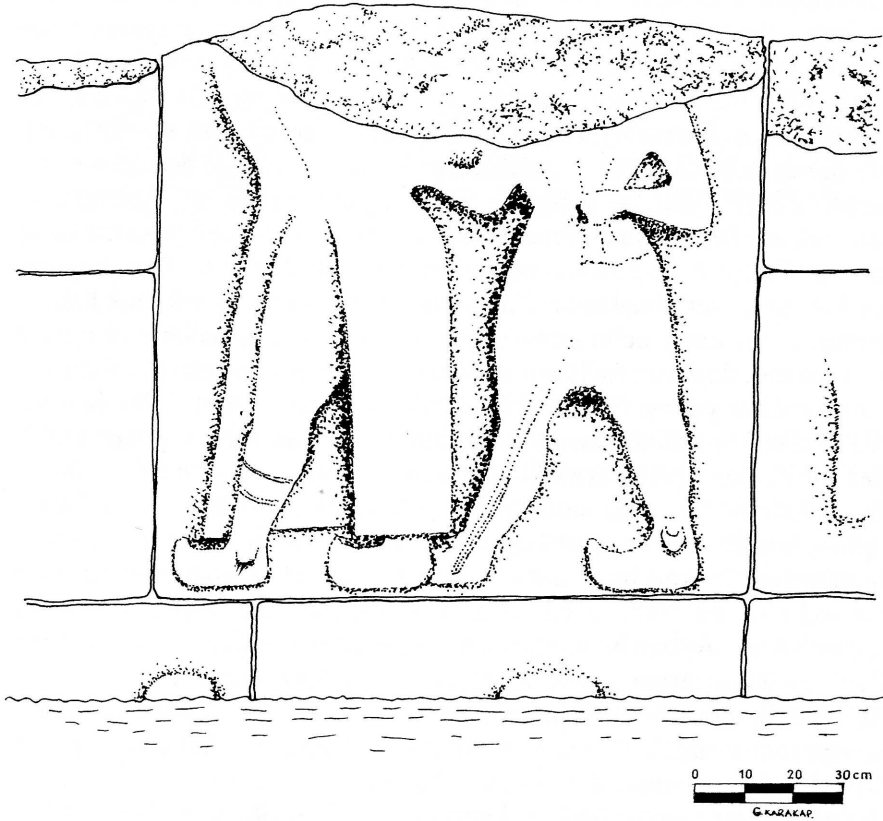
Şekil 5: Kutsal Anıt-Havuz doğu duvarındaki kabartma

Havuz yapısının genel tesbit çalışmaları çerçevesinde doğu duvarı önünde havuz içinde de çalışmalar yapılmıştır. (6/1-3) burada önceki yılda varlığını tesbit ettiğimiz ikili kabartma, önündeki su ve balçık seviyesinin düşürülmesiyle tamamen açığa çıkarılmıştır. Profilden alçak kabartma olarak işlenmiş uzun etekli bir figür ile arkasında elinden tuttuğu (?) kısa etekli bir figür yer almaktadır. Her ikisi de uçları sivri ve yukarı kalkık tipik Hitit yemenilerini giymektedir. Maalesef üst kısmı aşınarak kırılmış olarak ele geçmiştir. Acaba bu kabartma bir tanrı kral çiftini mi temsil ediyordu?
