STAUDÄMME UND TEICHE ZUR WASSERSPEICHERUNG

Allgemeines zum Erddammbau

Der Südwest-Damm von Kuşaklı-Sarissa

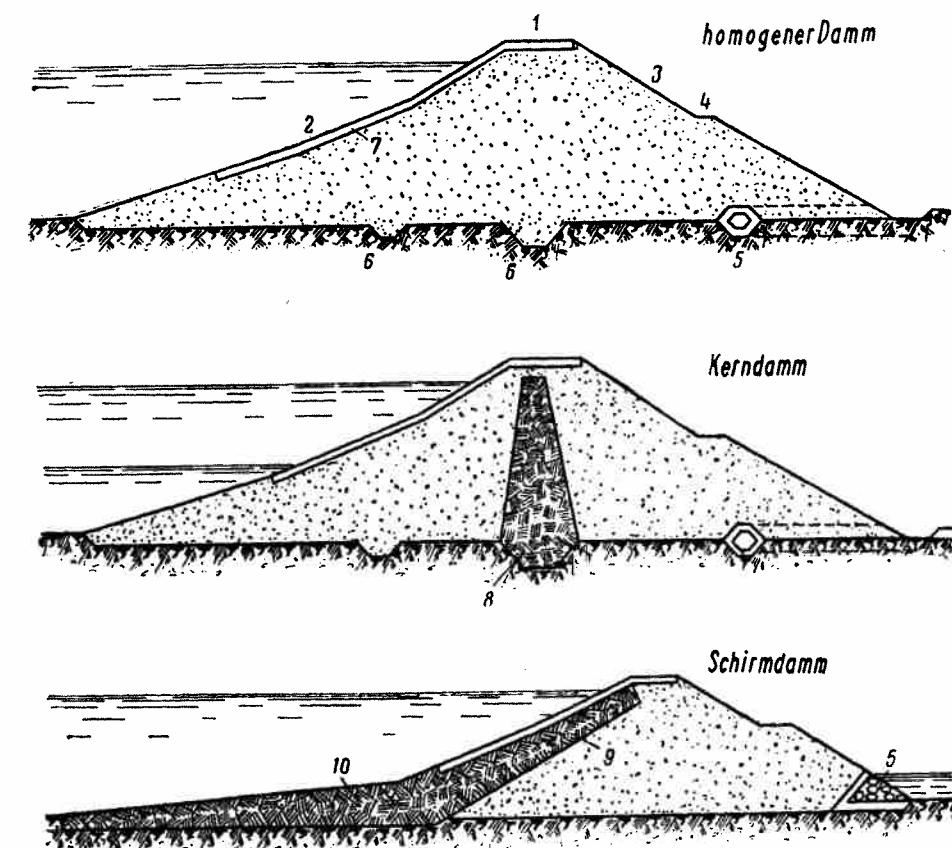
Abb. 11: Querschnittsgestaltungen verschiedener Erddammtypen (nach SAMARIN u. a. 1960, Abb. 184).
1) Dammkrone, 2) wasserseitige Böschung, 3) luftseitige Böschung, 4) Berme, 5) Drän, 6) Verzahnung, 7) Böschungssicherung, 8) Kern, 9) Dichtungsschirm, 10) Dichtungssteppich.

Man unterscheidet bei Erddämmen solche aus gleichartigem Substrat (homogener Damm), daneben solche mit einem Dichtungskern (Kerndamm) und andere mit einer Dichtungsschürze oder einem Dichtungsschirm (Schirmdamm) (Abb. 11). SCHOKLITSCH trennt zudem zwischen einheitlichen Dämmen, die aus hinreichend dichten Materialien errichtet werden (homogene Dämme) und solchen mit besonderen Dichtungen¹¹⁴. Dazu zählen die Kern- und Schirmdämme.

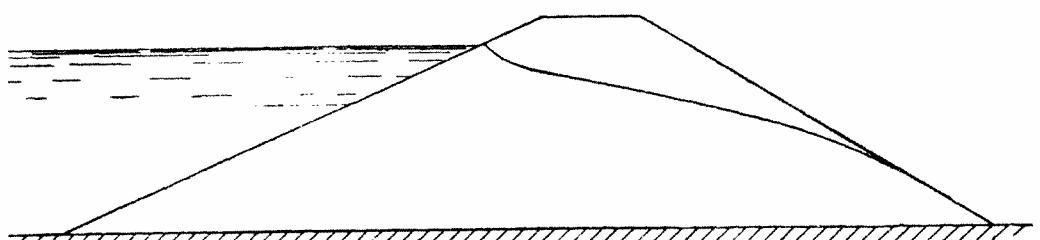
Abb. 12: Sickerlinie in einem homogenen Erddamm ohne Dräne (verändert nach SAMARIN u. a. 1960, Abb. 188).

Zur Errichtung der homogenen Erddämme werden bindige Böden bevorzugt. Sie sollten keinen besonders hohen Anteil an Schluff und Rohton aufweisen, auch sollte kein organisches Material verbaut werden. SCHOKLITSCH hält dabei Sand mit eben noch ausreichendem Bindematerial für sehr geeignet¹¹⁵. Letzteres dient der Füllung der Poren im Sand. Eine zu große Menge an Bindematerial führt bei Austrocknung zu Rissbildung und bei vollkommener Durchfeuchtung zu Rutschungen. In der Regel liegt die Sickerlinie bei diesen Dämmen sehr hoch, so dass es notwendig wird, Entwässerungseinrichtungen (sog. Dränen) in den Dammkörper einzubauen, um das Wasser vom luftseitigen Böschungsfuß fernzuhalten (Abb. 12; 13).

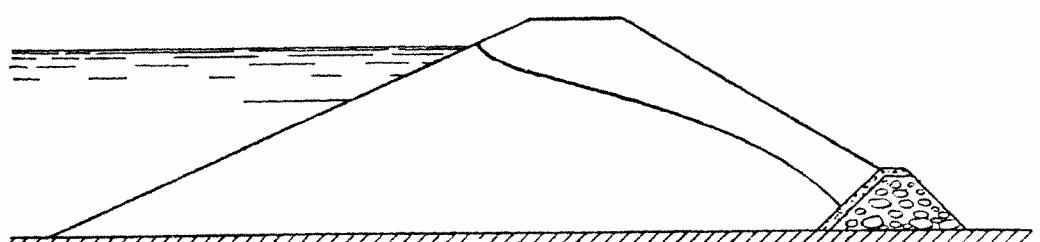
Abb. 13: Sickerlinie in einem gedräneten Erddamm (verändert nach SAMARIN u. a. 1960, Abb. 189).

Um ein Austreten der Sickerlinie an der Luftseite zu vermeiden, werden Dränungseinrichtungen angebracht. Dies geschieht größtenteils durch Stützfüße in Form von Steinsetzungen (Innenberme) am Böschungsfuß. Dadurch wird die Depressionskurve nach unten abgelenkt und die Gefahr des Ausspülens des Damms vermindert (Abb. 13). Zusätzlich werden Feinkornfilter eingesetzt, die das Auswaschen von Feinsubstanz verhindern sollen.

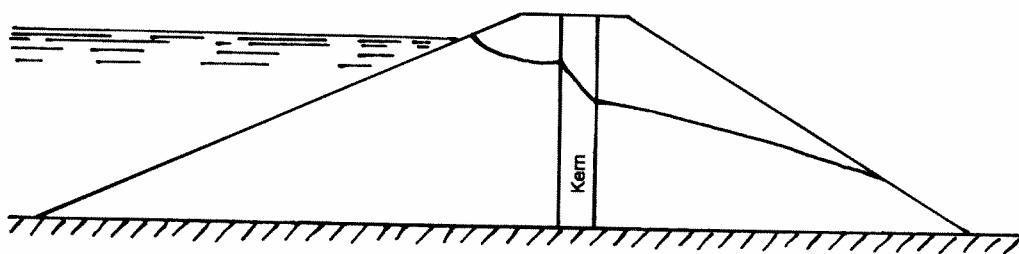
Abb. 14: Sickerlinie in einem Kerndamm (verändert nach SAMARIN u. a. 1960, Abb. 186).

Bei den Kerndämmen wird im Inneren des Staudamms ein Kern aus einem bindigen, wasserundurchlässigen Erdmaterial, wie etwa fetter Ton oder Lehm, eingebaut (Abb. 14). Es eignet sich auch sog. Tonbeton, ein Gemisch aus Ton, Sand und Kies. In modernen Dämmen wird auch gelegentlich Stahlbeton oder Stahl verwendet. Auf diese Weise kann für den übrigen Damm ein durchlässigeres Material zum Aufbau benutzt werden. Der Kern muss mindestens 0,5 m über die Wasserfläche herausragen, zudem ist er durch genügend Bodenauflage zur Dammkrone hin gegen Frosteinwirkung (Auffrieren) und Austrocknung (Rissbildung) zu schützen. Er sollte weiterhin möglichst nahe der Wasserseite liegen, damit der größte Teil des Damms trocken bleibt. So wird auch die Standfestigkeit des Stauwerkes erhöht, da der Kern in diesem Fall von beiden Seiten etwa gleich stark belastet wird. Durch eine schräge Lage des Kerns wird der Stützkörper vergrößert.

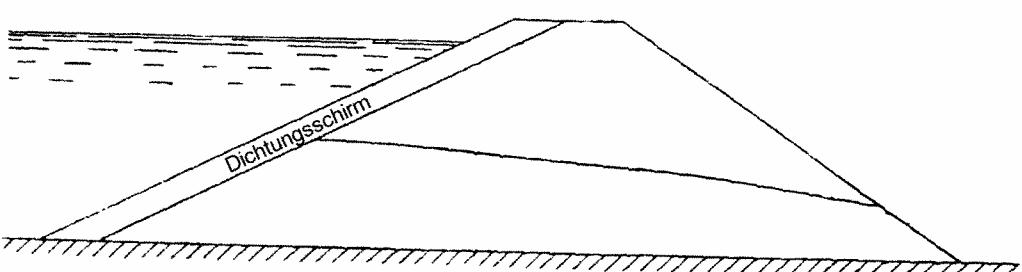
Abb. 15: Sickerlinie in einem Schirmdamm (verändert nach SAMARIN u. a. 1960, Abb. 187).

Im dritten Fall, bei den Schirmdämmen, wird auf den Erddamm an der wasserseitigen Böschung eine Dichtungsschicht aus undurchlässigem Material, z. B. Ton oder Lehm, aufgebracht (Abb. 15). Seltener werden auch bitumierte Matten und Betonplatten dafür verwendet. Bei diesem Typ wird der Dichtungskern gewissermaßen auf die wasserseitige Böschung verlegt. Die Dichtungsschicht bedarf wiederum eines Schutzes gegen Austrocknung und Frosteinwirkung.

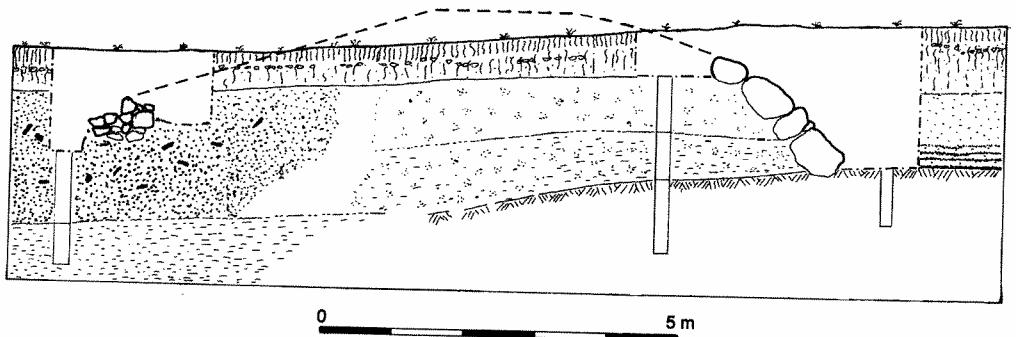
Abb. 18: Rekonstruierter Aufbau des Südwest-Damms.

Das Böschungspflaster im Südschnitt sitzt fest auf einer hellbraunen, kompakten, harten Schicht auf (Abb. 18). Dabei handelt es sich, wie im Labor durchgeführte Feinkornuntersuchungen zeigten, um mitteltonigen Schluffstein. Diese Schicht ist als gewachsener, natürlicher Untergrund anzusehen. Zwei Bohrungen belegen, dass sie noch mindestens 0,5 m in die Tiefe zu verfolgen ist; dazwischen sind schmale tonigere Bänder eingelagert. Das Material bricht ähnlich dem verwitterten Kalkstein, wie er beispielsweise auf der Akropolis von Kuşaklı an der Oberfläche anzutreffen ist. Darauf ist das Böschungspflaster in einem Winkel

Wenn die drei stärker gekippten Steine der obersten erhaltenen Steinlage den Übergang zum flacheren oberen Dammabschluss kennzeichnen, ist davon auszugehen, dass das Wasser in der Regel bis zu diesem Übergang stand (Abb. 18). Der abgeflachte Teil diente als Schutz der Dammkrone gegen den Wellenschlag, wenn das Wasser etwas höher stand. Besonders in diesem oberen Bereich greift die erosive Energie des Wassers besonders stark. Aufgrund des Substrates des Dammkörpers ist eine bewusste Überflutung, ähnlich wie bei einem Wehr, zum Abführen des überschüssigen Wassers auszuschließen. Das Material des Damms würde in diesem Fall wohl in wenigen Minuten ausgeschwemmt und es käme umgehend zu seiner Zerstörung. Doch stellt sich dann die Frage, wie der Damm bei Hochwasser funktionierte. Wenn eine Überströmung auszuschließen ist, dann kann das Hochwasser nur über seitliche Kanäle abgeleitet worden sein. Diese mussten dann entsprechend breit sein, um die Fluten aufzunehmen. Schmale Kanäle hätten hingegen ausreichend tief sein müssen, was aber bedeuten würde, dass im Teich selbst nur ein niedriger Wasserstand geherrscht hätte. Ohne weitere Untersuchungen an dem Bauwerk sind Vorstellungen hierüber reine Spekulation. Sie zeigen aber, welchen Aufgaben der Baumeister des Damms gerecht werden musste.

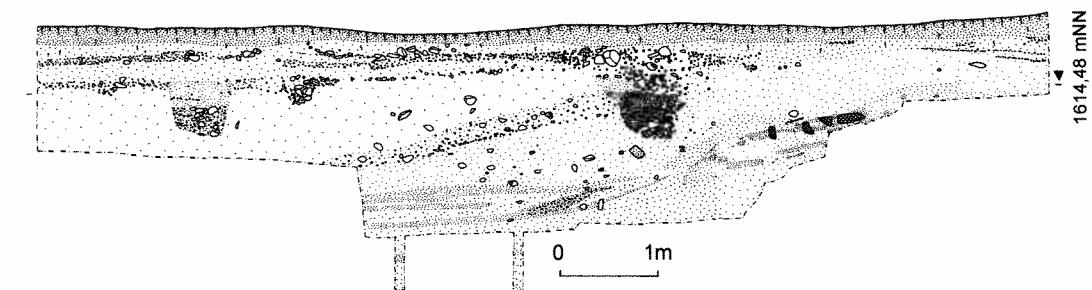
Abb. 20: Südprofil im Südschnitt am Südwest-Damm. Erkennbar sind die Teichablagerungen und jüngere, verfüllte Gräben.

Das Südprofil des Südschnittes zeigt neben zwei Schotterrinnen im Bereich der beiden schlängenlinienförmigen Anomalien (s. u.) in seinem westlichen Bereich auch Sedimentablagerungen, die auf eine Wasserfazies hinweisen (Abb. 20 und 21). Auf dem mitteltonigen Schluffstein (Ut3) folgen wechselseitig dunkle Bänder aus schluffigem Lehm und hellere Schichten aus lehmig-sandigem Schluff oder wiederum schluffigem Lehm, die sich weniger deutlich durch Konsistenz als vielmehr in ihrer Farbe voneinander abheben. Sie bilden die etwa 40 cm mächtigen unteren Teichablagerungen. In den helleren, leicht sandhaltigen Schichten kommen auch kleine Schuttbrocken aus Kalkstein vor. Hier ist eine Verzahnung verschiedener Akkumulationsformen zu vermerken.

Nach dem Abtrag der Ackerkrume im Südschnitt trat in ca. 25 cm Tiefe im Bereich der zwei parallel verlaufenden, als Kanal angesprochenen Anomalien faustgroßes und noch größeres Kalksteingeröll konzentriert auf (Abb. 20 und 21). Dazwischen befanden sich immer wieder kleine Sandablagerungen. In diesem sich von der Umgebung abhebenden Substrat kamen zudem mehrere Keramikfragmente vor, die allerdings an den Kanten stark abgerollt waren. Sie sind für eine genauere zeitliche Einordnung nicht verwendbar. Allein drei von rund 80 Scherben können eindeutig formal angesprochen werden (Taf. 28,6–10). Dabei handelt es sich um ein Randstück einer großen Schüssel/Schale des Typs S1 (Taf. 28,9), ein weiteres Stück ist dem Typ S12 (Taf. 28,8) zuweisbar. Ein anderes Randstück gehört zu einem großen Krug (K2, Taf. 28,10). Zwei kleine Bodenstücke können nicht näher angesprochen werden (Taf. 28,6,7).

Im Profil zeichnen sich beide Strukturen noch viel deutlicher als in den Plana ab. Es handelt sich dabei um zwei Rinnen, die mit Steinschutt verfüllt sind. Der stratigraphische Befund zeigt klar, dass sie im Vergleich zu der Dammfestigung deutlich jünger sind (Abb. 20; 21 und 23). Sie befinden sich überwiegend in Kolluvien, die eindeutig nach der Verfüllung des Teiches durch Sedimente dort abgelagert worden sind. Sie unterscheiden sich gänzlich in ihrer Substanz von den Teichsedimenten. Die westliche Rinne ist in ihrem unteren Bereich in die Teichablagerungen eingetieft. Diese zeitliche Distanz zeigt sich auch dort, wo die Füllung der westlichen Rinne auf dem Böschungspflaster aufliegt. Die vorher relativ tiefe und schmale Hohlform wird nun sehr flach und dafür recht breit. Das Böschungspflaster

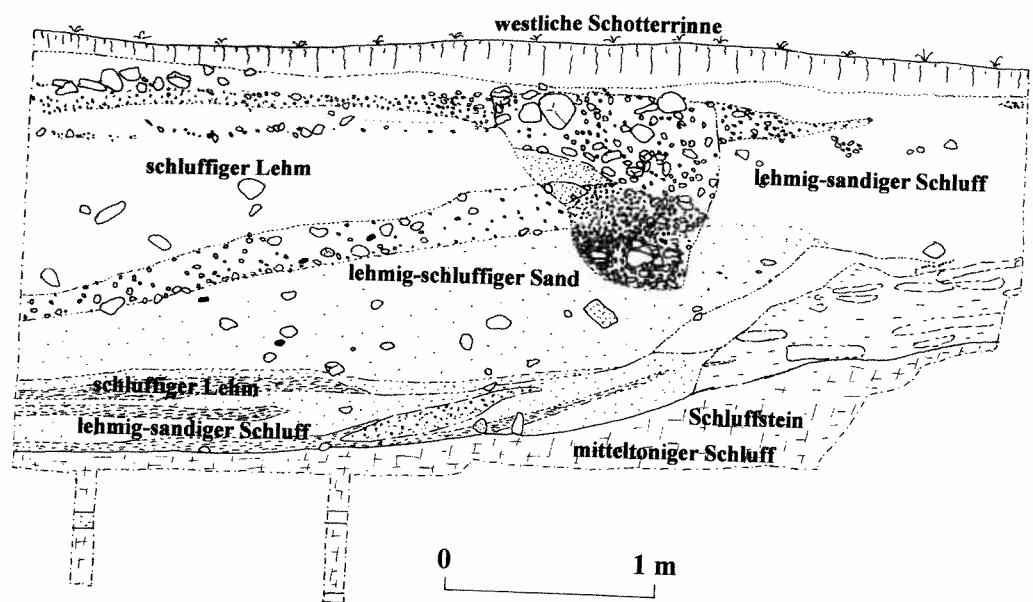
Abb. 21: Ausschnitt aus dem Südprofil des Südschnittes. Auf den anstehenden Schluffstein folgen mehrere dünne, im Wasser abgelagerte Sedimentschichten (vgl. Abb. 20).

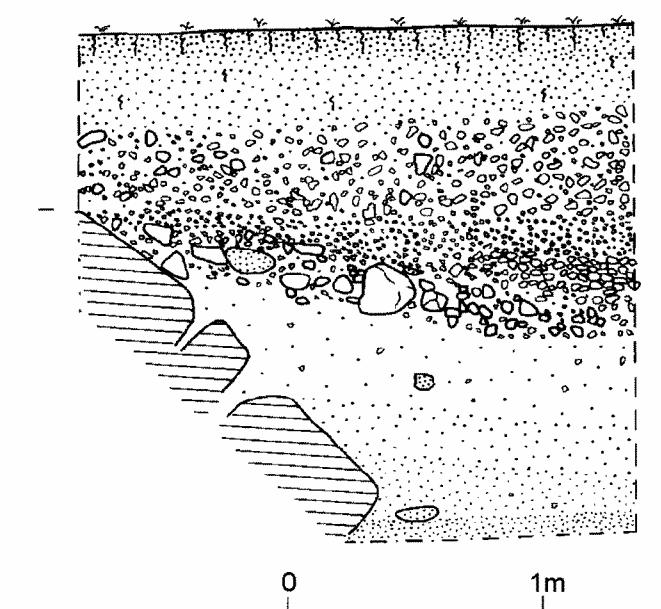
Abb. 23: Längsschnitt durch die westliche Schotterrinne. Deutlich wird, dass die Rinne im Bereich des Dammes flacher wird und über den älteren Befund hinwegführt.

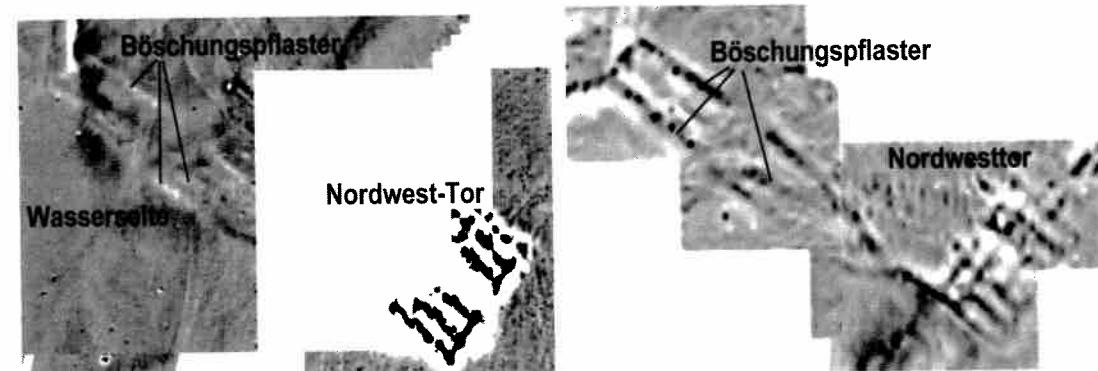
Abb. 24: Der Nordwest-Damm in der Geomagnetik.

Besonders deutlich zeichnet sich im geomagnetischen Messbild das Nordwest-Tor ab, das aufgrund seiner stark magnetischen Anomalien bereits ohne archäologische Grabungen einen recht detaillierten Grundriss erkennen ließ. Die hohen magnetischen Amplituden belegen, dass dieses Gebäude, wie auch die übrigen Stadttore, gebrannt haben muss. Das nordwestlich direkt vor dem Tor liegende Areal konnte aufgrund des starken Reliefs – bedingt durch eine Erosionsrinne – nicht mit dieser Methode untersucht werden. Hingegen liefert die geoelektrische Prospektion weiterführende Aussagen (Abb. 25). Auffällig ist eine geradlinige Anomalie erhöhten Widerstandes, die von der südwestlichen Ecke des südlichen Turmes in nordwestlicher Richtung in das Vorfeld führt. Nach gut 15 m teilt sie sich in zwei schwächeren Linien, die in einem Abstand von etwa 10 m in etwa parallel zueinander verlaufen. Insgesamt ist diese Struktur von der Gabelung an etwa 60 m lang, wobei sie in der Mitte eine annähernd 10 m breite Unterbrechung aufweist.

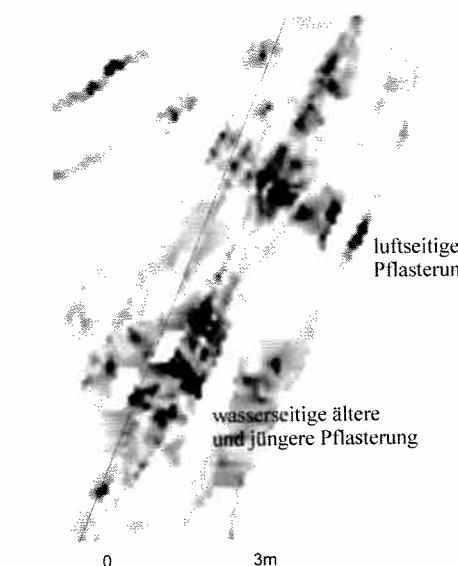
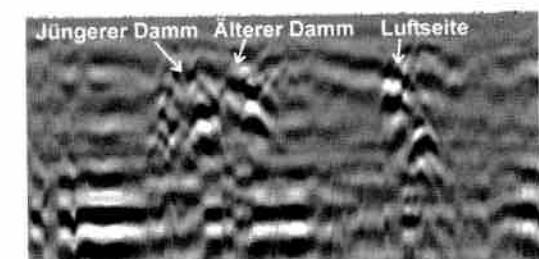
Abb. 25: Der Nordwest-Damm in der Geoelektrik.

Radargramm durch den NW-Damm. Die beiden wasserseitigen und das luftseitige Pflaster sind ansatzweise als Reflexionszone erkennbar.

Timeslice in 15-32 Nanosekunden (ns)
(oberflächennahe Darstellung).
Darstellung der Messwerte in einer bestimmten Tiefe, abhängig von der doppelten Laufzeit der Wellen in ns.

In einem kleinen Ausschnitt wurde 2003 die prospektierte Fläche zudem mit Bodenradar untersucht: Deutlich zeichnen sich wieder die beiden parallelen Anomalien ab (Abb. 26; Taf. 20).

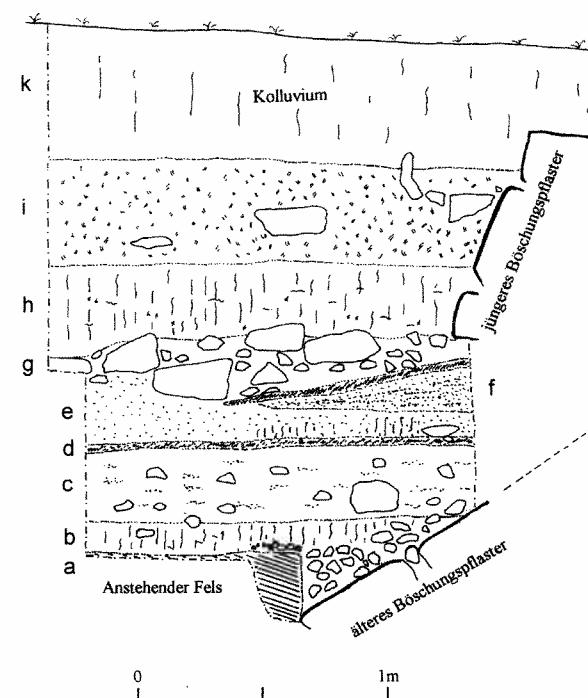
Abb. 27: Wasserseitige Sedimentabfolge vor dem Nordwest-Damm im Schnitt 1 (Nordwest-Profil).

Der nordwestliche Schnitt, im Folgenden „Schnitt 1“ genannt, befindet sich dort, wo Reste der Dammbefestigung an der Oberfläche sichtbar sind (Taf. 15; 21; 22 und 50). Das Profil zeigt neben den beiden wasserseitigen Böschungspflastern ein weiteres Pflaster, das die Luftseite abstützt (Taf. 50,1). Im Gegensatz zu dem Befund am Südwest-Damm wurde hier auch die Luftseite mit Steinen befestigt. Dabei fällt auf, dass das Pflaster im Vergleich zu dem auf der Seeseite aus großen, auf der Außenseite flachen, sorgfältig verlegten Steinen besteht. Daher scheint es sich hier um ein Sichtmauerwerk zu handeln, das auf einen Betrachter wirken sollte²⁰⁹. Das in einem Winkel von etwa 50° einfallende Böschungspflaster ist dabei in dem anstehenden Sandstein fundamentiert. Eine etwa 15–20 cm tiefe schmale Aushubrinne davon konnte nachgewiesen werden. Dagegen weist die ältere seeseitige Dammbefestigung einen Winkel von gut 35° auf und ist somit flacher als die Luftseite (Taf. 21 und 22)²¹⁰. Der oberste erhaltene Stein ist etwas nach innen verkippt, doch ist an dieser Stelle kein konkretes Flacherwerden des Damms zur Krone hin erkennbar. Es handelt sich hier um eine sorgfältige Pflasterung, die kaum Hohlräume zwischen den Steinen aufweist. Auch diese Seite ist in dem anstehenden Sandstein fundamentiert. Wiederum ist ein kleiner Fundamentgraben vorhanden, der mit Steinschutt verfüllt ist. Die Basisbreite des älteren Damms beträgt etwa 13,80 m.

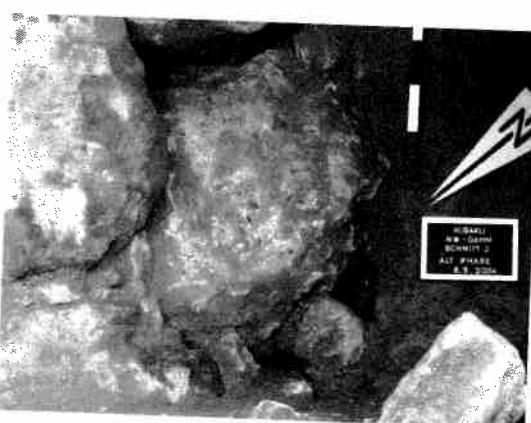
Abb. 28: Fuß des älteren wasserseitigen Böschungspflasters im Schnitt 2. Erkennbar sind Hohlräume zwischen den Steinen.

Eine besondere Erscheinung sind bei der Freilegung des älteren Böschungsfußes angetroffene Hohlräume zwischen den untersten Steinen (Abb. 28). Die ermittelte Tiefe dieser Spalten beträgt etwa 35 cm. Da unter Wasser eine Verfüllung mit feinem Sediment zu erwarten wäre, sind diese unverfüllten Hohlräume nur schwer zu interpretieren. Sie müssen erst zu einem späteren Zeitpunkt entstanden sein, als unmittelbar über den Steinen kein stehendes Gewässer mehr existierte. Dies könnte in einem späten Zeitabschnitt des älteren Teiches oder während der jüngeren Phase geschehen sein. Als Trockenrisse kann man die Strukturen schon deshalb nicht bezeichnen, weil sie sich zwischen den Steinen und in einem permanent feuchten Untergrund befinden. Eine plausible Erklärung mögen daher Auswirkungen eines Erdbebens sein, wobei es durch Rüttelbewegungen aufgrund plötzlicher Erdbewegungen zu Verschiebungen im Untergrund des älteren Damms kam (s. u.). Hierfür reicht allerdings ein kurzes, schwaches Beben nicht aus, vielmehr sind länger andauernde, starke Erschütterungen notwendig.

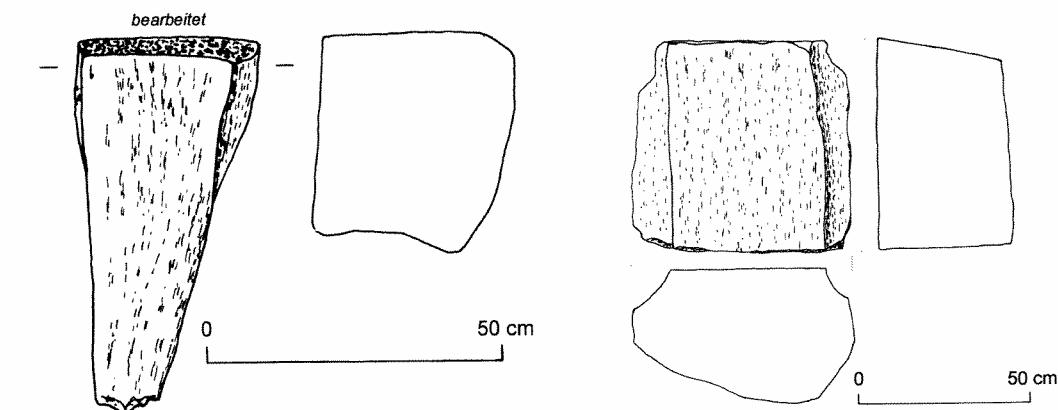
Abb. 29: Stiftförmiger Stein aus dem jüngeren wasserseitigen Böschungspflaster im Schnitt 2.

Abb. 30: Halbfertiger Werkstein aus dem jüngeren Böschungspflaster im Schnitt 2.

Die Abbildung 29 verdeutlicht die Maße eines solchen Steins, der mit 30 x 30 cm an der Pflasteroberfläche und knapp 60 cm Länge beeindruckende Maße aufweist. Diese Bauweise führte zu einem sehr stabilen Pflaster. Allerdings konnte sie nicht über die gesamte Dammbreite beibehalten werden, wie die gleichfalls verbauten kleineren Steine belegen. Der jüngere Damm ist demnach nicht in einheitlicher Weise gebaut. Zu den verbauten Steinen im Schnitt 2 zählen u. a. auch zwei halbfertige Werksteine, die wohl als Spolien bei der Errichtung des jüngeren Dammes Verwendung gefunden haben (Abb. 30).

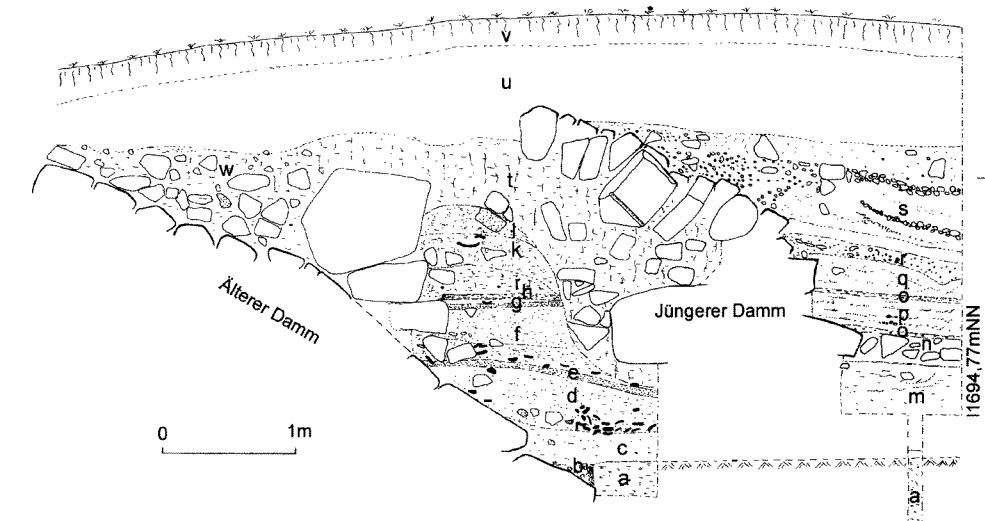
Abb. 31: Schnitt 2 am Nordwest-Damm, Südost-Profil. Ausschnitt des wasserseitigen Bereiches mit den Teichsedimenten.

auf einem anstehenden grünlichen schluffigen Substrat. Auf die kompakte Tonschicht folgt eine graubraune tonig-schluffige Lage, die z. T. stark sandhaltig ist und viele große Kalksteinbrocken aufweist (Abb. 31n). Hierbei handelt es sich um eine mögliche „Arbeitsplattform“ im weichen Untergrund zur Errichtung des jüngeren Damms.

Betrachtet man das Profil in der Abbildung 31, so fällt auf, dass der Ton der Dammdichtung eine Verlängerung der vor dem jüngeren Böschungspflaster angetroffenen Tonschicht (Abb. 31m) darstellen könnte. Eine Art Schirmdamm entsprechend der Darstellung in der Abbildung 11 wäre durchaus vorstellbar. Doch bei genauer Betrachtung der Tonschicht vor dem jüngeren Pflaster sind im oberen Bereich feine Sandbänder vorhanden, die nicht durch Schüttungen, sondern durch Sedimentation im Wasser entstanden sind. Hinzu kommen Scherben eines Kruges mit rotem, ockerhaltigem Überzug. Die Schicht ist demnach im äl-

Auch die Sedimentation im jüngeren Teich ist deutlich erkennbar: Bereits oben wurde auf die mutmaßliche Arbeitsplattform (Abb. 31n) angesprochen. Interessant ist, dass sich auf diesem Niveau eine ordentlich gesetzte Reihe aus Kalksteinen befindet, die eine Neigung zum Teich hin aufweist. Wurden diese Steine zunächst in Analogie zum Befund im Schnitt 1 als Sohle des älteren Pflasters gedeutet, so zeigte sich später im Profil, dass die beiden Strukturen nicht zusammengehören können. Die Nachuntersuchungen im Sommer 2004 zeigten, dass man es eindeutig mit der Sohle des jüngeren Damms zu tun hat, auch wenn diese untere Steinlage durch eine etwa 20 cm dicke Schicht aus sandigem Substrat vom Rest des Pflasters getrennt wird. Unmittelbar auf die „Arbeitsplattform“ folgt eine wenige Zentimeter dünne Lage aus grauem tonigen Material, in dem viele sehr kleine Holzkohlestückchen eingelagert sind (Abb. 31o). Sie trennt die darunterliegende Schicht von einer stark sandigen Sedimentpackung (Abb. 31p). Fein- und Grobsandlagen wechseln sich hier ab, stellenweise sind feine Tonlagen eingebaut. Auffällig in dieser Schicht ist eine Menge kleiner Schneckenhäuser von Wasserschnecken (s. u.). Auf diese etwa 50 bis 60 cm mächtige, relativ homogene Sedimentschicht folgen mehrere dünneren Lagen aus sandig-schluffigen Materialien, in

Bei den Nachuntersuchungen 2004 im wasserseitigen Bereich des Schnittes 2 wurde in den Ablagerungen des älteren Teiches eine etwa 15–20 cm dicke Scherbenlage angetroffen (Abb. 31). Sie befindet sich an der Sohle einer sandig-lehmigen Sedimentpackung, die auf der nahezu fundleeren untersten Sedimentschicht aufliegt. Demnach ist das Fundmaterial relativ rasch nach der Errichtung des Damms in den Teich gelangt. Bei der Freilegung des etwa 1 x 1,5 m messenden kleinen Ausschnittes der Keramikkonzentration zeigte sich, dass es sich nicht um einzelne Scherben, sondern vielmehr um Scherbenverbände handelt, die zu größeren Teilen mehrerer Gefäße gehören. Die Streuung setzt sich in den Profilen des Schnittes nach Südosten und Nordwesten fort, und auch zum Teich hin ist die äußere Grenze noch nicht angetroffen, da hier das Fundament des jüngeren Damms die Untersuchungsfläche eingeschränkt hat. Das Profil zeigt jedoch deutlich, dass die Keramiksicht sich zum Teich hin fortsetzt, allerdings in einer wohl etwas weniger dichten Streuung. Bereits während der Ausgrabung fiel eine bestimmte Gefäßform ins Auge: Große Vorratskrüge (Typ

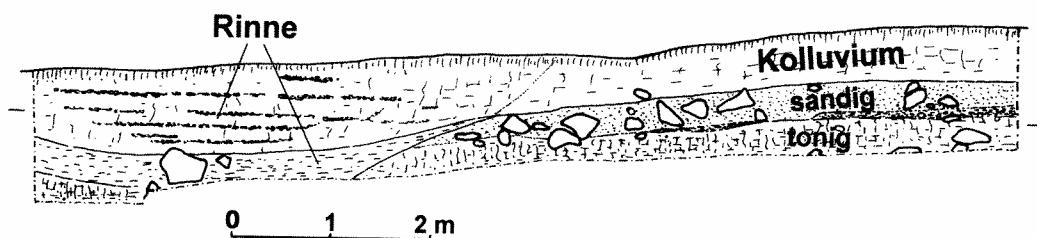
Abb. 32: Seeseitiges Profil mit den Erosionsrinnen (links).

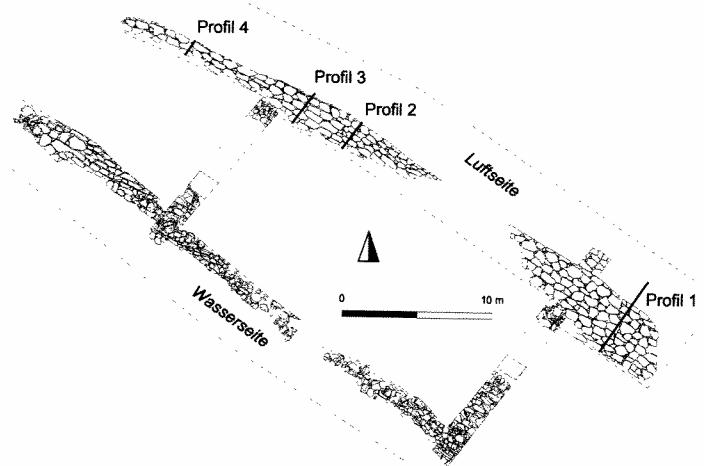
Abb. 33: Plan des Grabungsbefundes am Nordwest-Damm mit Eintragung der Profile (vgl. Abb. 34).

Die Neigung des luftseitigen Pflasters wirkt heute noch sehr einheitlich. Nur im Bereich des Schnittes 1 ist eine gewölbte Form feststellbar. Hier war der Druck des Dammkörpers und die Last der aufliegenden Steine zu groß, so dass es zu einer solchen Form gekommen ist (Abb. 33 und 34, Profil 3).

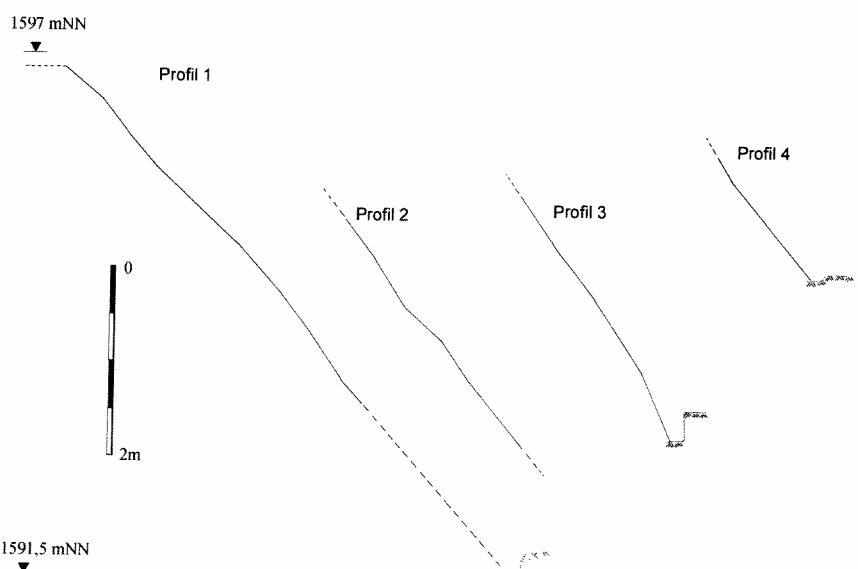
Abb. 34: Profile zur Darstellung des Neigungswinkels der luftseitigen Böschungspflasterung am Nordwest-Damm.

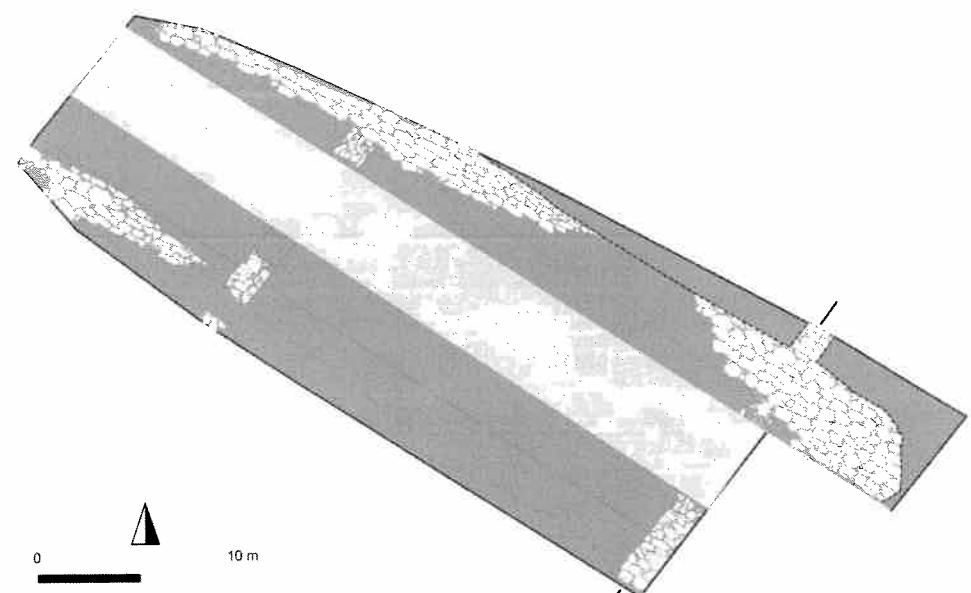
Abb. 35: Steinplan des älteren Nordwest-Damms mit Ergänzungsvorschlag. Rechts oben ist der Luftseitige Bereich. Dunkel unterlegt: Böschungspflaster, hellgrau: Dammkrone (vgl. Abb. 36).

Die Ergebnisse vor allem der flächigen Freilegung des Dammes lassen eine Rekonstruktion der älteren Anlage zu (Taf. 17). Zwar ist von dem älteren Pflaster seeseitig nur wenig erhalten, doch mit der erhaltenen Dammhöhe im Schnitt 2 lässt sich der Gesamtbefund nun gut rekonstruieren. Die Abbildung 36 zeigt eine Darstellung des älteren Damms aufgrund des erstellten Steinplanes (vgl. Abb. 35 und Taf. 17).

Wasserseitig ist deutlich weniger Substanz des älteren Damms freigelegt (Taf. 17). Hier sind Ausschnitte der Pflasterung in den Schnitten 1 und 2 sowie der stadtferne Anfang des Damms Grundlage der folgenden Bewertung. Im Schnitt 2 konnte das wasserseitige Pflaster nahezu vollständig freigelegt werden. Wie bereits bei der Beschreibung des Befundes festgestellt wurde, ist im oberen Bereich (etwa in 1596,20 m ü. NN) ein Pflaster aus deutlich kleineren Steinen und mit einem geringeren Neigungswinkel vorhanden. Ähnliches kann in entsprechender Höhe auch für den Schnitt 1 angenommen werden, auch wenn der Grabungsbefund dies aufgrund des schlechteren Erhaltungszustandes nicht unmittelbar erkennen lässt. Doch auch im freigelegten Bereich des älteren Pflasters am stadtfernen Anfang des Damms ist ansatzweise erkennbar, dass die obere freigelegte Steinlage tendenziell aus kleineren Steinen besteht, die etwas stärker zum Damm hin geneigt sind. Im Schnitt 2 wurde vermutlich auch die wasserseitige oberen Steinlage angetroffen. Entsprechend ist in der Abbildung 35 die ursprüngliche Dammkrone ergänzt worden.

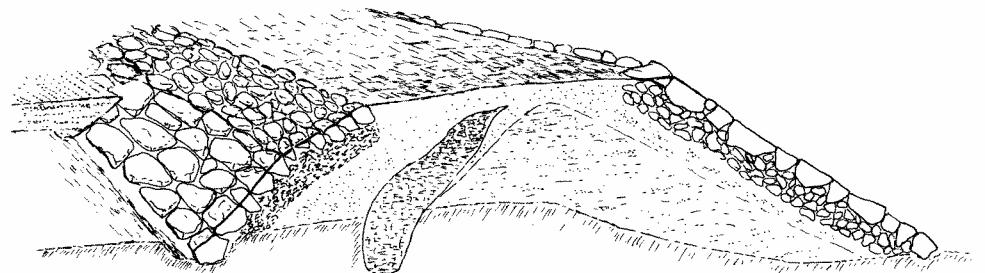
Abb. 36: Modell des älteren Nordwest-Damms. Profilansicht im Schnitt 2 (vgl. Abb. 35). Blick nach Nordwesten.

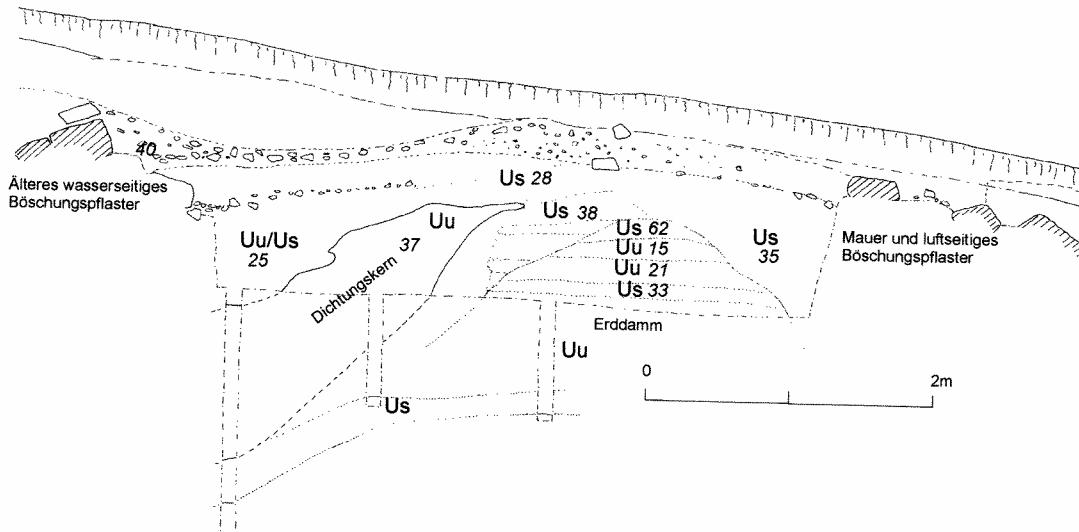
Abb. 37: Profil des Stützkörpers des Nordwest-Damms im Schnitt 2 (Ostprofil) mit Eintragung der bodenkundlichen Analysen und der magnetischen Eigenschaften (Suszeptibilität [ohne Einheit]). Uu: reiner Schluff, Us: sandiger Schluff.

tischer Stärke auffällt (Taf. 19). Im Bereich des Schnittes 1 fällt diese zusammen mit einer Nord-Süd verlaufenden Struktur, die vom Damm überlagert wird (s. u.)²³⁵. Suszeptibilitätsuntersuchungen zeigen keine auffällig erhöhten Werte des Dichtungskernes (Suszeptibilität: 37) im Vergleich zum Umfeld (Suszeptibilität: durchschnittlich 32), so dass die Interpretation der Ursachen dieser Anomalie schwer fällt (Abb. 37).

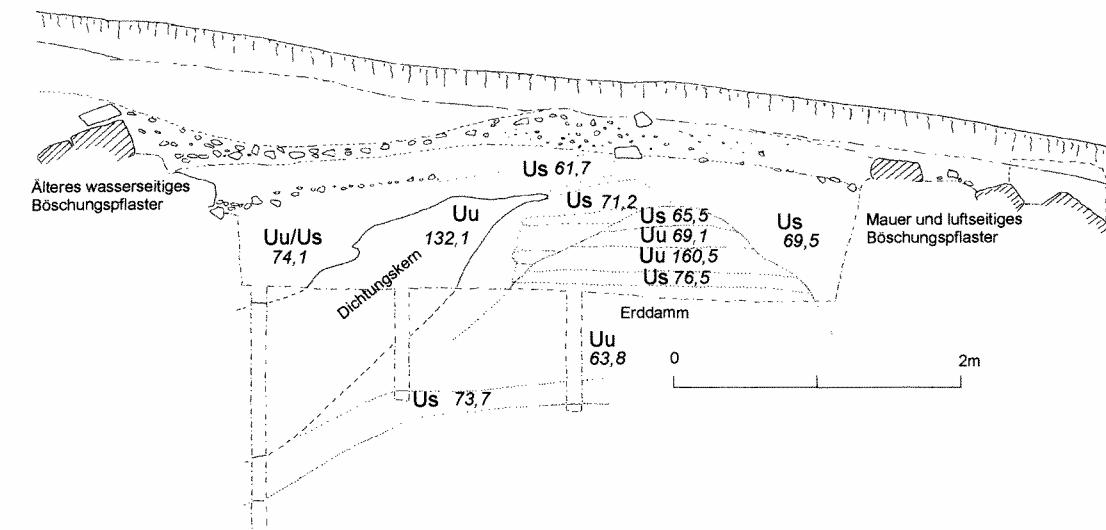
Abb. 38: Profil des Stützkörpers des Nordwest-Damms im Schnitt 2 (Ostprofil) mit Eintragung der bodenkundlichen Analysen und der elektrischen Leitfähigkeit ($\mu\text{m}/\text{cm}$). Uu: reiner Schluff, Us: sandiger Schluff.

Im geoelektrischen Prospektionsbild hingegen zeichnen sich die Pflaster als Zonen maximalen elektrischen Widerstandes aus (keine Leitfähigkeit, Taf. 18). Beide Messbefunde ergänzen sich sehr gut. Über den Aufbau der Dammschüttung lassen sich nun auch Schlüsse ziehen. Anders aber als bei den Böschungspflastern werden sie erst durch die Grabungen erkenn- und interpretierbar. Im Prospektionsbild der Geoelektrik ist im Bereich des Schnittes 2 zwischen den beiden wasserseitigen Böschungspflastern eine hellgraue Anomalie sichtbar. Diese ist als Hinterfüllung des jüngeren Pflasters zu interpretieren, da das Substrat einen geringen elektrischen Widerstand im Vergleich zu den Steinsetzungen aufweist (Taf. 18). Auffällig ist im Weiteren eine sehr helle und relativ schwammige Anomalie parallel zum älteren Böschungspflaster im Damm. Der Grabungsbefund zeigt in diesem Bereich den Dichtungskern. Durchgeführte Bodenanalysen lieferten neben der Art des Bausubstrats auch die elektrische Leitfähigkeit der jeweiligen beprobten Schichten. Der Dichtungskern aus reinem Schluff zeigt sich im Grabungsbefund als bindiges, kompaktes Material, das im Vergleich zur übrigen, deutlich lockeren Dammschüttung eine größere Bodenfeuchte aufweist. Diese Faktoren machen die erhöhte elektrische Leitfähigkeit verständlich, die sich mit $132,1 \mu\text{m}/\text{cm}$ deutlich von dem Umfeld (durchschnittlich $70 \mu\text{m}/\text{cm}$) unterscheidet (Abb. 38)²³⁶. Möglicherweise ist darüber hinaus auch die Schüttung des Erdwalles als eine etwas dunklere Anomalie (leicht erhöhte elektrische Widerstand) erkennbar. Im Vergleich dazu zeigt das Messbild des Südwest-Damms (Taf. 11) keinerlei Innenstruktur, so dass hier wohl auch kein Dichtungskern vorhanden ist, wie der Bohrbefund zeigt (vgl. Ausführungen zum Südwest-Damm).

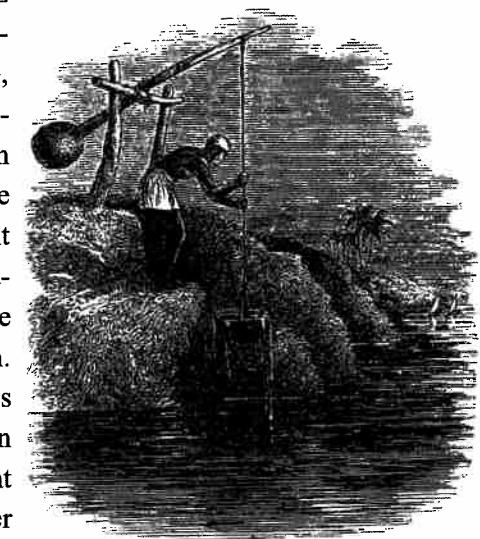
Abb. 41: Shadouf in Ägypten (aus: A. Edwards: *A Thousand Miles up the Nile* [1888], 73).

kann nur spekuliert werden. Denkbar sind Schwengelschöpfwerke, die in Ägypten als „Shadouf“ oder im Irak als „Dalia“ bekannt sind (Abb. 41). Eine Siegelabrollung aus der Akkadzeit bezeugt die Verwendung solcher Hebeanlagen in Mesopotamien bereits im 3. Jahrtausend v. Chr.²⁴⁸ Weitere Abbildungen zu entsprechenden Hebevorrichtungen sind bei BAGG zu finden²⁴⁹. Entsprechende Schwengelschöpfwerke zur Wasserhebung sind durchaus auch für den Nordwest-Damm von Kuşaklı vorstellbar. Auf diese Weise konnte das Wasser, wenn auch mit mechanischem Einsatz, über die Kanäle den Verwendungsorten zugeführt werden.

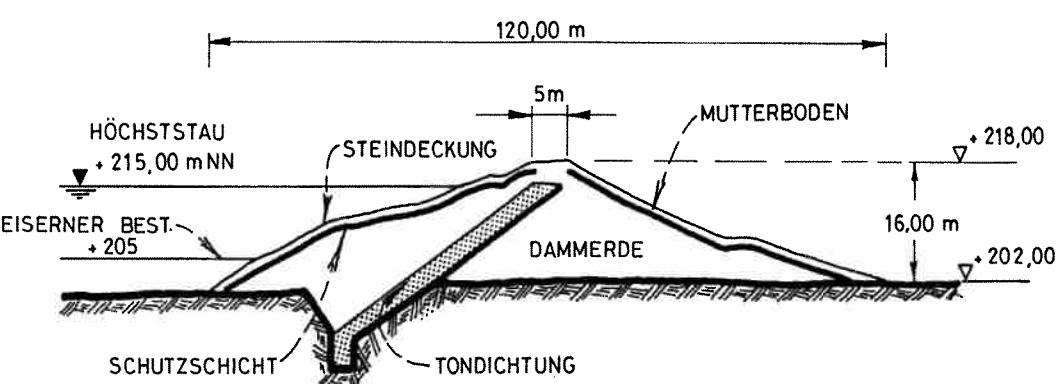
Abb. 45: Schematischer Aufbau des Erddamms mit Tonkern von Ottmachau (nach HAMPEL 1991, Abb. 9).

Wie groß die Übereinstimmungen im Aufbau des Nordwest-Damms mit entsprechenden modernen Bauten sind, zeigt das Beispiel des Dammes von Ottmachau (Einzugsgebiet der Glatzer Neiße, Schlesien), mit dessen Bau 1924 begonnen wurde (Staudammhöhe 16 m, Höchsteinstau 13 m) (Abb. 45)³⁵¹.

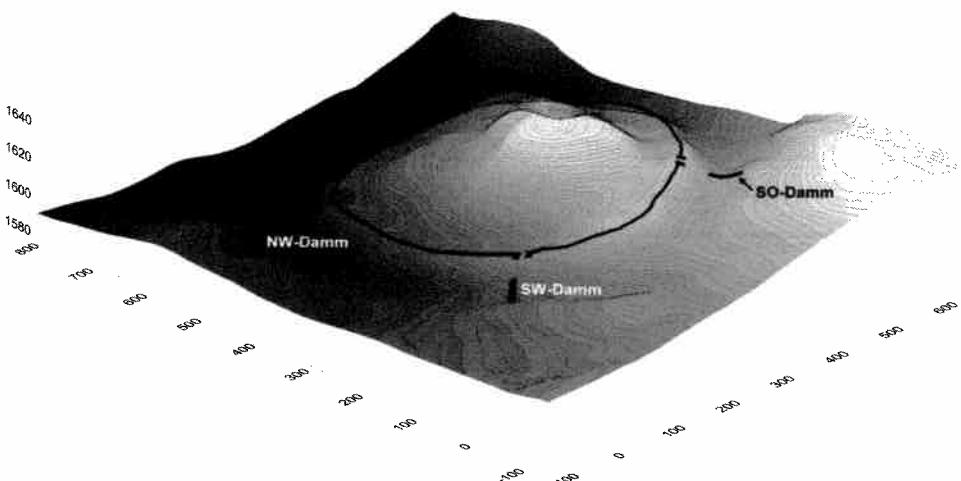
Abb. 46: Geländemodell auf der Basis der topographischen Vermessung mit Eintragung der Stadtmauer, Tore und Dämme. Besonders markiert (Pfeil) ist der SO-Damm.

In unmittelbarer Verlängerung der Achse des Südost-Tores ist in der anschließenden Talmulde eine leichte, senkrecht zur Talachse verlaufende Geländeerhöhung zu erkennen, die zudem auch als Feldgrenze dient. Sie hebt sich vom Umfeld erkennbar ab und lässt sich auch im Geländemodell (Abb. 46; Taf. 5 und 6) nachvollziehen. 1997 wurde in diesem Areal eine geomagnetische Prospektion durchgeführt, um diese Struktur zu klären³⁵². Der Befund wurde als möglicher Damm und als Aufwegung zum Südost-Tor angesprochen³⁵³. Das Ergebnis zeigt Anomalien positiver magnetischer Amplituden, die auf Reste von Lehmziegelbauten schließen lassen (Abb. 47). Anscheinend ist eine Kastenmauer vorhanden, was allerdings erst durch weitere archäologische Untersuchungen bestätigt werden könnte. Gleichzeitig deutet das Bild parallel zu dieser „Mauer“ eine Anomalie an, die durch abwechselnd stark und schwach magnetische Amplituden gekennzeichnet ist. Diese wurde von STÜMPFEL als mögliche Tonrohrleitung identifiziert.

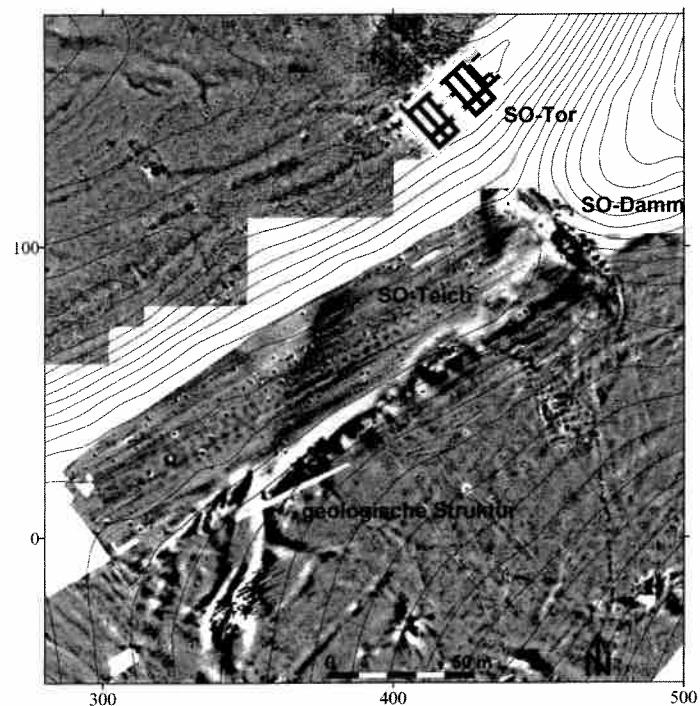
Abb. 47: Der Südost-Damm im Graustufenbild der geomagnetischen Prospektion (schwarz: stark magnetisch, weiß: schwach magnetisch), Höhenlinienabstand: 1m.

Die Erweiterung der Messfläche im Bereich des Südost-Teiches im Sommer 2004 erbrachte gute Ergebnisse zur Rekonstruktion des Teiches: Das Teichbecken zeichnet sich durch deutlich schwammigere Anomalien vom Umfeld ab, was auf die Sedimentation zurückzuführen ist. Ähnlich verhält es sich auch beim innerstädtischen Teich (s. u.). Eine etwa Nord-Süd verlaufende, in Analogie zu einer entsprechenden Struktur am Nordwest-Damm auf geologische Ursachen zurückzuführende Anomalie setzt sich im Teich fort. Dass die Anomalie dort jedoch schwächer ausgeprägt ist, liegt an der Ablagerung der Sedimente in der Teichmulde. Wie die punktförmigen kleinen starker magnetischen Anomalien in der Teichfüllung zu deuten sind, konnte bislang nicht geklärt werden. Möglicherweise handelt es sich um Schutt der Stadtmauer.

Der südliche Uferbereich erscheint künstlich überprägt, da in der heutigen Landschaft ein leichter Geländeabbruch vorhanden ist, der möglicherweise auf eine anthropogene Reliefübersteilung zurückzuführen ist. Auch im Ergebnis der geomagnetischen Prospektion zeichnet sich dieser ab (Abb. 47). Inwieweit hier durch Überformen bzw. Ausheben des Staubeckens das Füllvolumen vergrößert worden ist, ließe sich nur eindeutig im Zuge einer Grabung klären. Während vom Nordwest- und Südwest-Damm keine entsprechenden Befunde vorliegen, weist der so genannte Heilige Teich bei dem Heiligtum südlich der Stadt eindeutig vergleichbare Spuren auf. Auch an der östlichen Seite des Teiches von Karakuyu zeigt der unnatürliche Geländeabbruch, dass hier durch Bodenabtrag das Becken vergrößert worden ist (Taf. 25). Sowohl beim Heiligen Teich als auch bei dem Teich von Karakuyu sind die Hänge mit Böschungspflastern stabilisiert. Für den Südost-Teich von Kuşaklı wäre Entsprechendes denkbar. Schwach magnetische Anomalien, die möglicherweise auf Kalkstein zurückzuführen sind, können ohne archäologische Überprüfung aber nicht unmittelbar hiermit in Zusammenhang gebracht werden (Abb. 47).

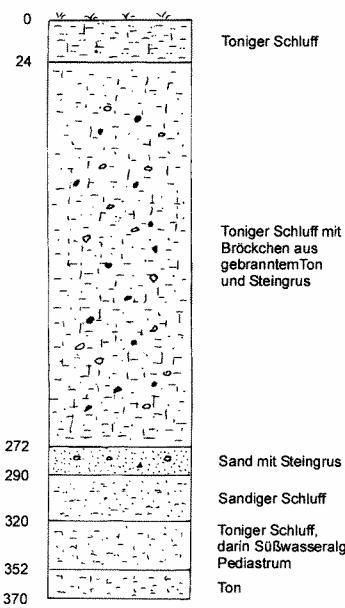
Abb. 48: Bohrprofil aus dem Südost-Teich (nach MIELKE/WILMS 2000, Abb. 17 oben).

nicht auf den gesamten Teich geschlossen werden. Möglicherweise wurde genau hier eine natürliche Mulde im Talverlauf angetroffen. Erst weitere Bohrungen könnten letztlich Aufschluss hierüber liefern. Zudem ist bislang nicht geklärt, wie hoch der eigentliche Damm ohne den mutmaßlichen Aufbau war.

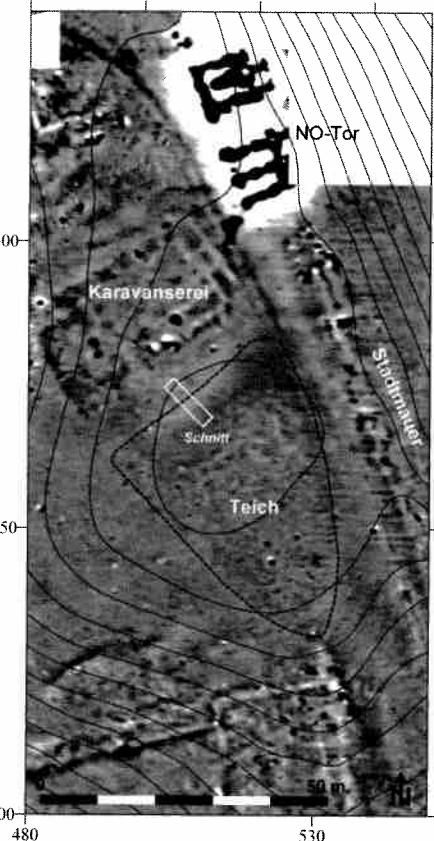
Abb. 49: Kartierung der geomagnetischen Anomalien im Bereich des innerstädtischen Teiches. Schwarz: stark magnetisch, weiß: schwach magnetisch.

Der geomagnetische Prospektionsbefund zeigt eine schwächere magnetische Anomalie, die vermutlich die Begrenzung des Teiches darstellt (Abb. 49). Mit Blick auf andere hethitische Wasserbecken könnte ein aus Kalkstein errichtetes Böschungspflaster vermutet werden, wobei sich die Anomalien jedoch nicht deutlich genug vom Umfeld abheben, um dieses sicher zu belegen. Eine im Sommer 2003 durchgeführte Sondage im Bereich der mutmaßlichen nördlichen Teichbegrenzung sollte darüber Aufschluss liefern. Hier ist die schwach magnetische Anomalie besonders breit (Abb. 49). Das erwartete Böschungspflaster blieb an dieser Stelle aus. Vielmehr wurde unter dem maximal 20 cm starken, dunklen tonigen Oberboden ein gelbbrauner Ton angetroffen, dessen Oberfläche zum Teich hin abfällt (Abb. 51a). Dabei scheinen sich hier, soweit dies der Schnitt erkennen lässt, mehrere Schichten unterschiedlichen Materials zu überlagern.

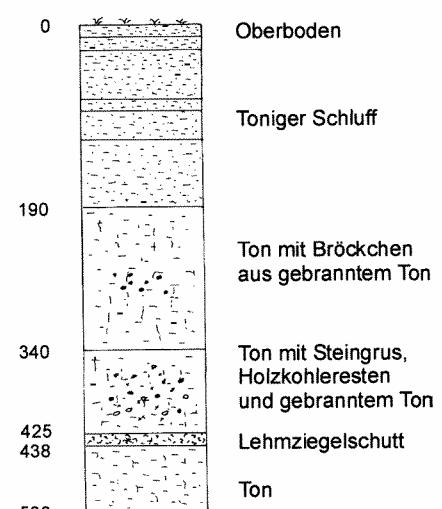
Abb. 50: Bohrprofil im innerstädtischen Teich (nach MIELKE/WILMS 2000, Abb. 16).

1999 wurde eine Bohrung im Bereich des Teiches bis in 5 m Tiefe abgeteuft (Abb. 50). Ziel war es, mögliche Teichsedimente anzutreffen sowie einen Ausschnitt aus dem für die Stadtgeschichte wichtigen Geoarchiv zu erhalten³⁶². Der anstehende Untergrund wurde dabei nicht erreicht. Die unterste, bis in gut 4,5 m Tiefe reichende Schicht ist homogen tonig, wobei vor allem die hohen Ton-, aber auch Kalkanteile für eine limnische Phase sprechen. Es kann von einem stehenden Gewässer ausgegangen werden. In 425 bis 438 cm Tiefe befindet sich eine schmale Schicht aus Kerpiç-(Lehmziegel-)schutt. Darüber befindet sich mehr oder weniger homogenes Kolluvium.

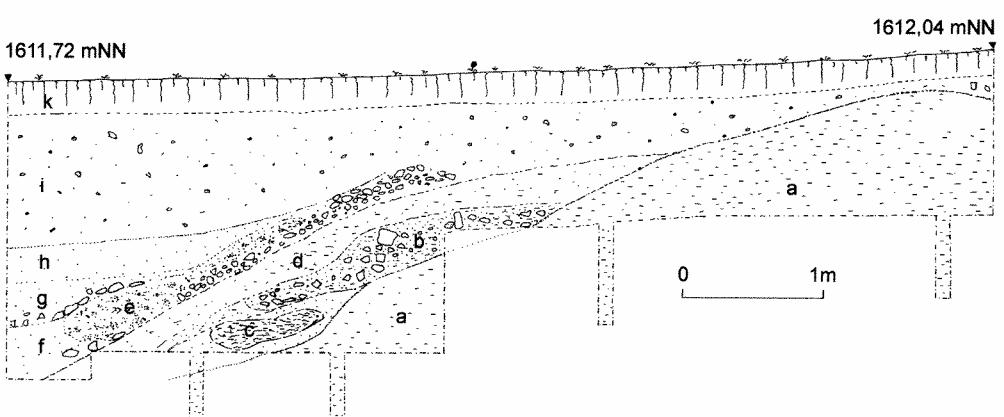
Abb. 51: Südwestprofil des Schnittes durch das nördliche Ufer des innerstädtischen Teiches.

schließen. Auf jeden Fall verhindert diese Schicht das Versickern des Wassers in Richtung des doch recht nahe am Teich errichteten Gebäudes. Auf den gelben Ton folgt eine dünne Schicht aus mergeligem Material, in das zahlreiche bis etwa faustgroße Kalkbrocken eingeschlagen sind (Abb. 51b). An einer kleinen Stelle befindet sich darüber hinaus ein graugrünes seifiges Bodensubstrat (Abb. 51c), das bisher nur an dieser einzigen Stelle in der Stadt und dem näheren Umfeld nachgewiesen worden ist³⁶⁸. Laut Auskunft der örtlichen Grabungshelfer ist es aber bei Deliilyas etwa 11 km westlich von Kuşaklı zu finden. Der Sinn dieses Substrates an dieser Stelle konnte bislang nicht geklärt werden. Doch scheint sich insgesamt abzuzeichnen, dass hier artifiziell die Böschungen des Teiches isoliert worden sind.

Die Füllschichten im Teichbecken bestehen aus Kolluvien, in dem sich ansatzweise Horizontalierungen abzeichnen (Abb. 51e–i). So folgt auf die als Isolierung angesprochene Schicht eine ebenfalls schräg verlaufende Lage aus dunkelbraunem lehmig-schluffigen Substrat, die teilweise größere Steine und auch wenige, nicht näher ansprechbare Scherben beinhaltet (Abb. 51e). Hier wird es sich um Eintrag von Erosionsprodukten aus Richtung Norden handeln. Darüber finden sich mehr oder weniger horizontal gelagerte Kolluvien, die nur kleinen Kalkschutt aufweisen. Nach unten wird das Schichtpaket heller. Der Oberboden (Abb. 51k) ist humos und durchwurzelt. Auch hier war bei der lokal durchgeführten Fingerprobe ein starker Schluffanteil festzustellen.

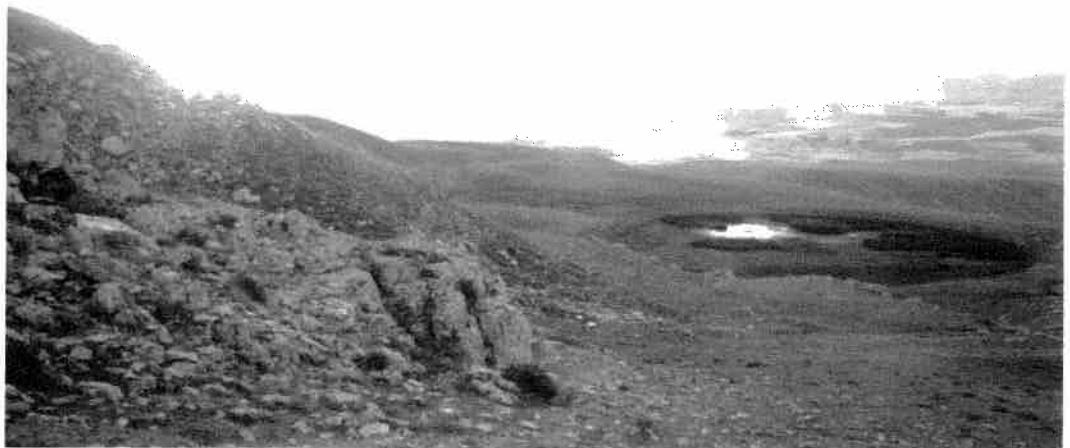
Abb. 52: Blick von Südosten auf die Hangterrasse mit dem Šuppitaššu -Teich.

Bei Geländebegehungen zur Aufnahme von Fundstellen in der Umgebung von Kuşaklı wurde 1996 etwa 2,5 km weiter südlich auf gut 1900 m ü. NN ein auf einem vorspringenden Bergsporn gelegenes hethitisches Heiligtum mit Resten eines Tempels (Huwaši-Heiligtum) entdeckt (Taf. 1; 2; 3 und 8)³⁷². In unmittelbarer Nachbarschaft befindet sich ein Quellteich von nahezu kreisrunder Form mit einem Durchmesser von etwa 125 m. Die Ränder sind mit einem Böschungspflaster aus großen Kalksteinen gesichert (Abb. 52 und 53)³⁷³.

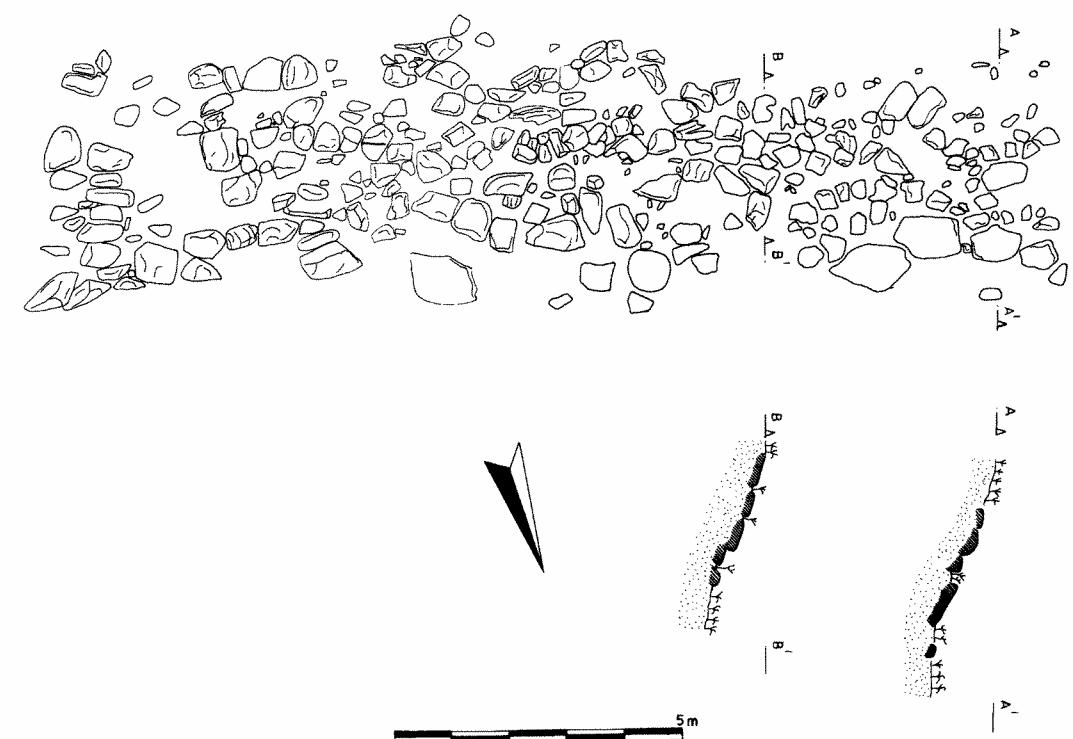
Abb. 53: Ausschnitt des Böschungspflasters im Südosten des Šuppitaššu-Teiches (Zeichnung: T. Ökse).

Das Pflaster ist im Süden auf einer Breite von etwa 5 m verfolgbar und weist eine Neigung von gut 20° auf (Abb. 53). Die äußeren Umrisse der Pflasterung zeigen einen Kreis mit einem Durchmesser von rund 135 m. Dieses ist sehr gut vergleichbar mit dem Pflaster des Staudamms von Karakuyu³⁷⁴, die Pflasterungen an den Dämmen von Kuşaklı hingegen weisen teilweise eine sorgfältigere Struktur auf. Die kreisrunde Form ist nicht natürlich (Taf. 8). Vielmehr wurde hier durch menschlichen Eingriff die Form verändert. Die Böschungen wurden durch Bodenabtrag übersteilt. Dies wird durch eine deutlich sichtbare Hangkante sichtbar. Ursprünglich dürfte es sich bei der Geländesenke um eine natürliche Doline im Kalkstein gehandelt haben, die später von den Hethitern entsprechend ihrer Vorstellung überprägt worden ist³⁷⁵. Die runde Form ist auch von Satelliten aus deutlich zu erkennen (Taf. 1). Im Sarissa-Festritual wird eine Šuppitaššu-Quelle erwähnt³⁷⁶. Möglicherweise ist hiermit dieser Quellteich gemeint. Er wird daher auch Šuppitaššu-Gölü (-Teich) genannt. Der Teich wird von mindestens einer Quelle innerhalb des Teiches gespeist, aber auch – noch heute – von südostlich oberhalb gelegenen Quellen.
