STAUDÄMME UND TEICHE ZUR WASSERSPEICHERUNG

Allgemeines zum Erddammbau

Der Südwest-Damm von Kuşaklı-Sarissa

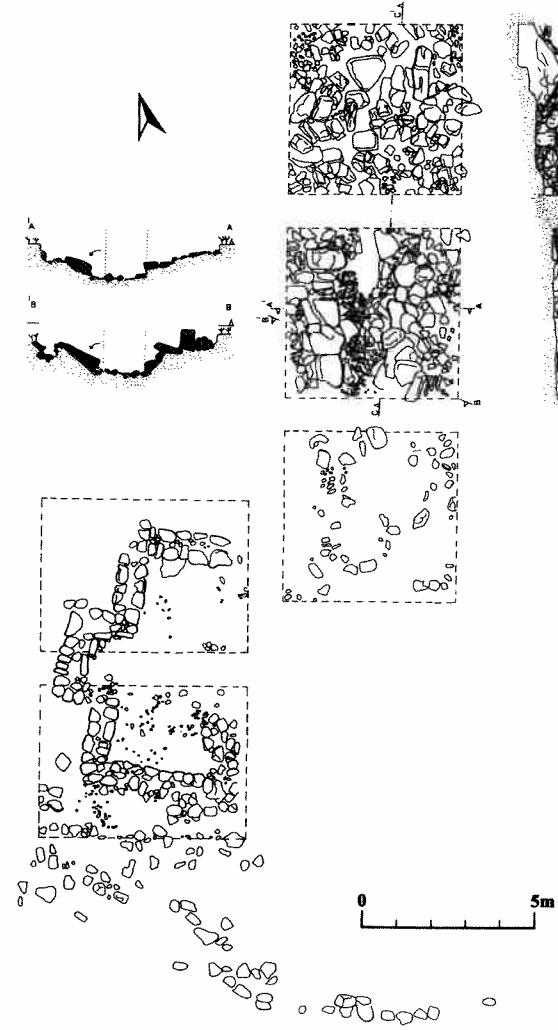
Abb. 54: Steinplan und Profile des Ablaufkanals und eines angrenzenden Gebäudes unbekannter Funktion (nach ÖKSE 1999, Abb. 23).

Im Nordostbereich befindet sich eine Senke im Kalkstein, die einen natürlichen Ablauf aus dem Teich darstellt (Taf. 8). 1998 legte T. ÖKSE dort einen aus großen Steinplatten gesetzten Kanal ansatzweise frei, der belegt, dass das Wasser hier gezielt abgeführt worden ist (Abb. 54)³⁸⁰. So ist also nicht nur der Uferrand, sondern auch der Ablauf artifiziell gestaltet. Die Kanalbreite liegt bei maximal 1,9 m³⁸¹. In der Ostmauer des Abflusses wurden noch mindestens vier aufeinander gesetzte Kalksteine mit einer Stärke von bis zu 40 cm angetroffen. Die Sohle des mindestens 1 m hohen Kanals wurde mit Steinen gepflastert³⁸². Der Kanal fällt nach Norden hin recht steil ab.

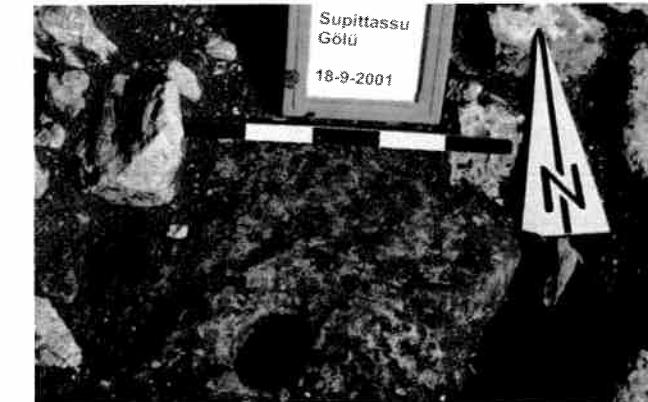
Abb. 55.: Lochstein vor der Steinsetzung im Bereich des Ablaufes aus dem Teich.

Von besonderem Interesse ist ein Lochstein vor der mutmaßlichen westlichen Begrenzung des Einlaufes (Abb. 55). In einem waagerecht liegenden Stein befindet sich eine Bohrung von ca. 10 cm Durchmesser. Durchaus denkbar ist ein direkter Zusammenhang mit der Ablassvorrichtung in Form einer schleusenartigen Konstruktion. Zu beachten ist, dass sich das Loch etwa 50 cm vor dem großen Eckstein befindet. Ob hier etwas eingezapft war, kann

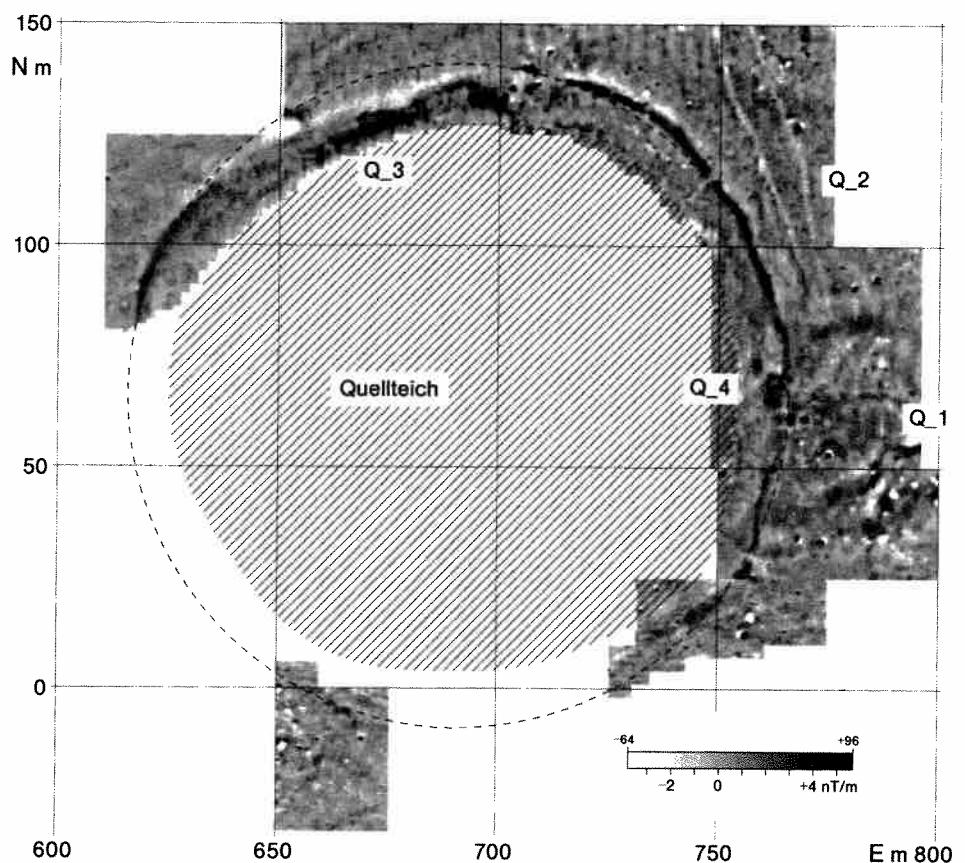
Abb. 56: Ergebnis der geomagnetischen Prospektion um den Šuppitaššu-Quellteich. Deutlich erkennbar ist die Anomalie des möglichen Dichtungsgrabens (Q_3) sowie ein kleines Bauwerk bei Q_4. Im Norden zeichnet sich der Ablauf als schwach magnetische Anomalie ab.

Das Graustufenbild der um den Teich durchgeführten geomagnetischen Prospektion zeigt eine annähernd runde Struktur in Form einer sich durch positive magnetische Amplituden vom Umfeld abhebenden Anomalie (Abb. 56)³⁸⁴. Diese umfasst den gesamten Teich in einem Durchmesser von fast 150 m. Laut STÜMPFEL ist die Magnetisierung zu hoch, um sie als Verdickung der lokalen Humusschicht zu interpretieren³⁸⁵. Vielmehr geht er davon aus, dass es sich dabei um ein aus Lehmziegeln errichtetes Bauwerk handeln muss. MÜLLER-KARPE schlägt eine Art „Temenos“-Mauer um den Teich vor³⁸⁶. In diesem Zusammenhang könnten auch zwei an der Westseite befindliche kleine, als Bauwerke zu interpretierende Strukturen verstanden werden, die sich in der geomagnetischen Prospektion abgezeichnet haben (Abb. 56, Q_4). MÜLLER-KARPE vergleicht den Befund mit Eflatun Pinar und hält einen entsprechend gestalteten Zufluss in den Teich in Form eines Rechteckbaues für möglich, da der heutige Einlauf über die Struktur hinwegführt³⁸⁷. Ob dieser Messbefund allerdings tatsächlich mit der runden Anomalie in Verbindung steht, kann erst durch archäologische Untersuchungen geklärt werden.

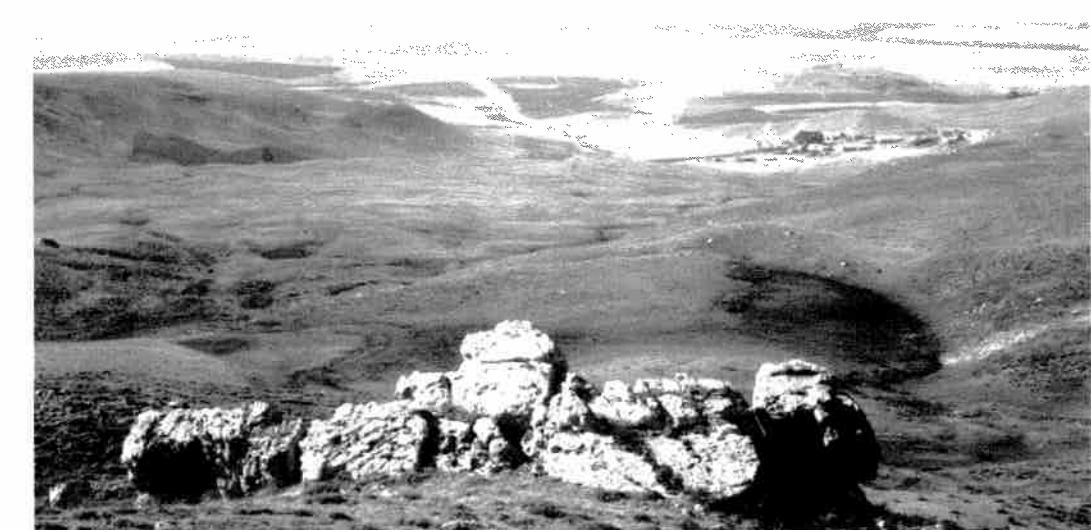
Abb. 57: Blick von dem Šuppitaššu-Gölü nach Norden über die tiefer gelegene Geländeterrasse mit einem kleinen See in Richtung Kuşaklı (oben rechts). Erkennbar ist am oberen Ende des Sees eine Geländerinne als natürlicher bzw. ausgebauter Auslauf.

In etwa 380 m Luftlinie nördlich des Teiches ist wiederum ein relativ flacher Geländeabsatz auf etwa 1800 m ü. NN vorhanden, an dessen östlicher Seite eine leichte Senkenstruktur auffällt. 1998 und 2003 wurde diese durch ein kleines, stehendes Gewässer betont (Abb. 57). Die Ostseite ist auffällig halbkreisförmig gebogen (Taf. 9). Bei einer Begehung des Geländes während der Kampagne 2003 konnte dort aber keine Pflasterung wie am höher gelegenen Teich erkannt werden. Stattdessen wurden in einem natürlichen Ablauf wiederum auffällig in einer Reihe liegende Steine entdeckt, die zu einem Kanal gehören könnten. Des Weiteren fielen Steine auf, die möglicherweise Teil einer Pflasterung der angrenzenden Hänge im Bereich dieser Rinne sind (Taf. 9)³⁹⁵.

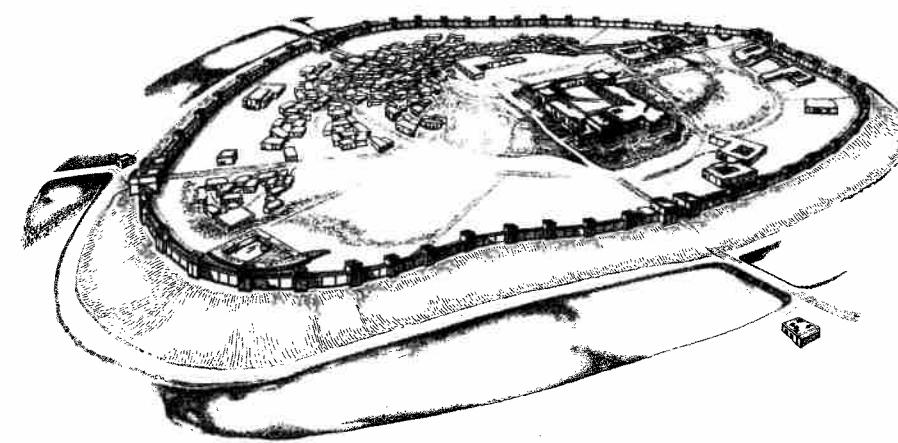
Abb. 58: Modell der Stadt Sarissa mit den Teichen vor den Toren. Blick aus Südsüdosten (Zeichnung, leicht modifiziert: M. Ober).

west-Damm mit seiner gepflasterten luftseitigen Böschung zu nennen. Die Abbildung 58 mag einen Eindruck der Teiche vor der Stadt vermitteln.

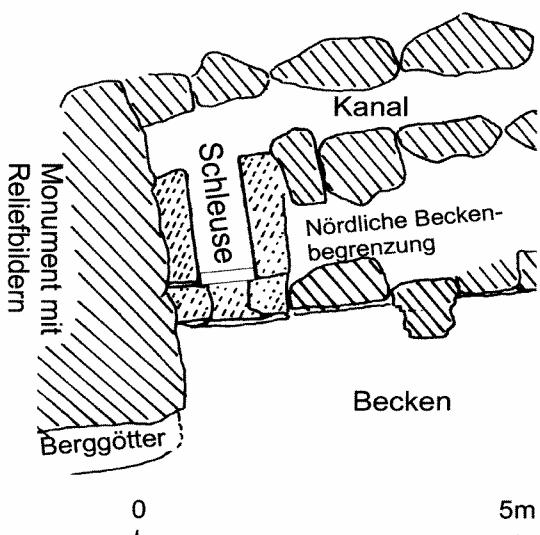
Abb. 59: Detail der nördlichen Beckenbegrenzung von Eflatun Pınar mit dem in das Becken ragenden Monumentalbau, dem Zuleitungskanal sowie der Schleuse (vereinfachter Ausschnitt nach BACHMANN/ÖZENIR 2004, Abb. 27).

Um Wasser aus dem Teich durch Kanäle abzuleiten, gibt es jedoch durchaus einfachere Vorrichtungen. Über das Aussehen einer hethitischen Schleuse gibt das Quellheiligtum von Eflatun Pınar deutliche Auskunft (Abb. 59)⁴³⁹. Dort wurde ursprünglich der Einlauf von Wasser in das Becken durch eine einfache, bewegbare Holzbohlenwand, die durch vorkrugende Steine im Kanal gestützt wurde, verhindert. Der oben genannte hethitische Begriff *ištapesšar* dürfte sich auf eine solche Anlage bezogen haben.

(Abb. 59). Dieser besteht aus einer Schleuse, durch die das Wasser gezielt in das Becken geleitet bzw. der Zufluss unterbunden werden konnte. Da hiermit erstmals eine hethitische Schleuse fassbar ist, soll diesem Befund eine besondere Bedeutung zugemessen werden. Der Durchlass wird von zwei 2,30 m langen, sauber bearbeiteten Steinen flankiert. Kurz vor der Mündung in das Becken sind beidseitig ca. 10 cm in den Kanal reichende Vorsprünge in den

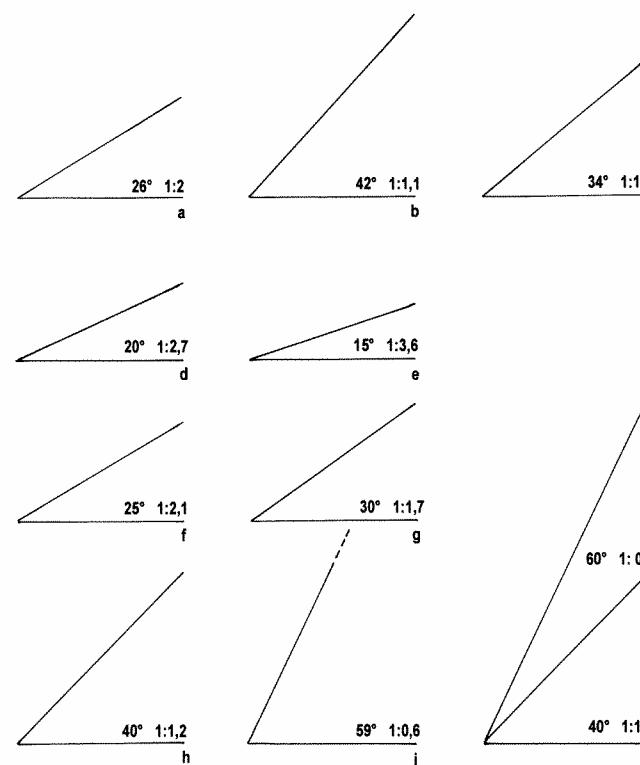
Abb. 60: Neigungswinkel verschiedener hethitischer Böschungspflaster im Vergleich zu modernen Dammbauten:

a) moderner Dammbau (bis 5 m Dammhöhe)⁵¹⁸, b) Kuşaklı Südwest-Damm, c) Kuşaklı Nordwest-Damm (älteres seeseitiges Pflaster), d) Kuşaklı Šuppitaššu-Quellteich, e) Karakuyu, f) Boğazköy Ostteich 1⁵¹⁹, g) Boğazköy Oberstadt Wasserbecken 1⁵²⁰, h) Boğazköy Oberstadt Wasserbecken 2⁵²¹, i) Boğazköy Südtieich 1⁵²², j) Boğazköy Büyükkale Wasserbecken⁵²³.

Das östlich des Tempels 4 gelegene Wasserbecken 1 stellt ein mindestens 25 m langes und zwischen 15 und 18 m breites Becken dar⁴⁵⁸. Wie bei dem Becken von Büyükkale ist hier ebenfalls ein Böschungspflaster anzutreffen, dessen Neigungswinkel etwa bei 30° liegt (Abb. 60)⁴⁵⁹. Das Pflaster ist teilweise noch 1,5 m hoch erhalten. Ein Füllvolumen von rund 600 m³ Wasser wird angenommen⁴⁶⁰. Nach Norden, also zum abfallenden Gelände hin, wird ein kleiner Damm vermutet⁴⁶¹. Das Becken ist nach unten durch einen anstehenden, wasserundurchlässigen Boden abgedichtet, an den Flanken dient ein so genannter Karaçorak (eine besondere Bodenart) als Dichtungsmittel⁴⁶². NEVE nimmt eine im Rahmen des allgemeinen Kultbetriebes stehende Wasserversorgung für das Tempelviertel und seine Werkstätten an und schreibt auch dem Becken auch eine geheiligte Funktion zu⁴⁶³.

Bezüglich der Neigungswinkel der Böschungspflaster sei auf die Abbildung 60 verwiesen. SAMARIN u. a. nennen für den heutigen Dammbau einen idealen Wert von 26° (Verhältnis 1: 2) für Dämme bis zu einer Höhe von 5 m⁵¹⁷. Die Böschungspflaster des Šuppitaššu-Teiches bei Kuşaklı (20° ; 1: 2,7), des Ostteiches 1 (25° ; 1: 2,1) und des Wasserbeckens 1 (30° ; 1: 1,7) in der Oberstadt von Boğazköy entsprechen in etwa diesem Wert. Alle Übrigen sind deutlich steiler, und nur Karakuyu weist eine geringere geneigte Böschung auf. Wie es sich bei dem Damm von Köylütolu verhält, ist der Literatur nicht zu entnehmen.

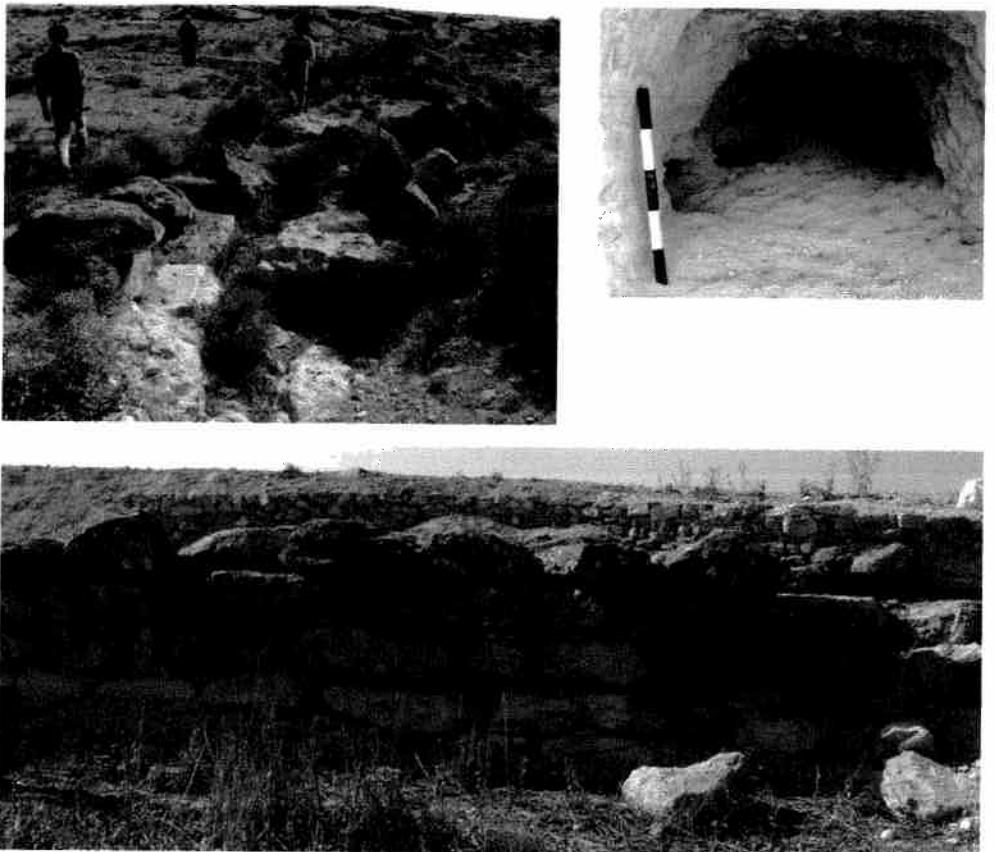
des Betonkernes und die äußere Steinverkleidung, die allerdings modern überprägt ist: Die großen Kalkblöcke sind nicht in typischer Manier gesetzt und weisen teilweise einen Betonüberzug auf. Heute führt ein Weg über den Befund. An einem Ufer sind in den anstehenden Felsen kleine Stollen getrieben, die wohl in Verbindung mit dem Stauwerk stehen und möglicherweise Wasser zu- oder abgeleitet haben (Abb. 61).

Abb. 61: Reste der wohl römischen Staumauer bei Büğet nördlich Esmekaya. Oben links: noch in situ liegende Steine; oben rechts: Stollen im Kalkfelsen zur Wasserführung; unten: modern wiedererrichteter Damm (Fotos: A. Hüser, 2003).

Wohl noch unpubliziert ist die Staumauer von Büget bei Esmekaya in der Provinz Aksaray südlich des Tuz Gölü (Abb. 61)⁵⁸⁶. Von der einstigen, vermutlich römisch zu datierenden Mauer, die ein Wadi vor dem Übergang in eine weite Landschaft abriegelt, stammen Reste

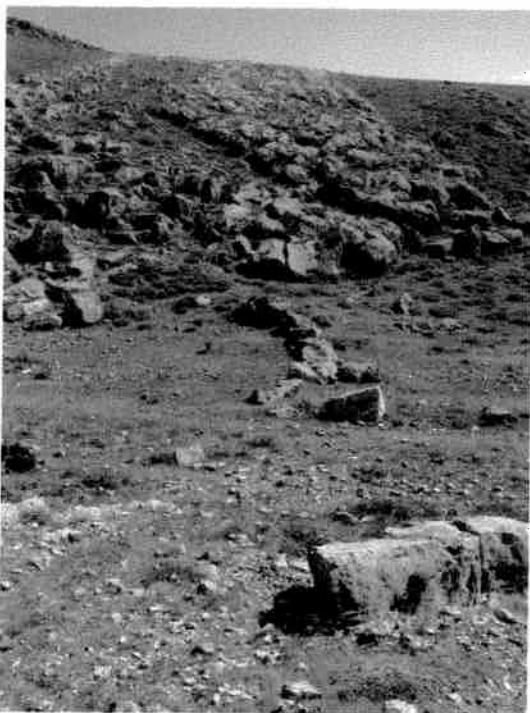
Abb. 62: Taşoçağı vadisi. Reste einer gebogenen (Stau)mauer (beide Fotos: A. Hüser, 2003).

Abschließend soll auf die Reste dreier kleiner Staumauern Bezug genommen werden, die sich an der südlichen Seite der Kulmaç Dağları recht genau südlich von Kuşaklı bzw. vom Heiligtum auf der anderen Seite des Bergkammes im Taşoçağı vadisi befinden (Taf. 26). Dort weitet sich nahe der Ortschaft Çevrime ein Kerbtal nach Süden hin (Abb. 8). Massive Kalkbänke beißen an der Oberfläche aus (Abb. 62; 63). An diese natürlichen Barrieren schließen in dem Tal hintereinander drei steinerne Strukturen an, von denen die nördlichste im Sommer 2003 zweifelsfrei als zweischalige Mauer erkannt werden konnte (Abb. 63). Von den beiden übrigen Anlagen sind nur jeweils eine Lage aus großen Kalksteinen an der Geländeoberfläche erhalten. Sie weisen teilweise – allerdings luftseitig – eine gebogene Struktur auf (Abb. 62). Mörtelreste wurden nicht beobachtet. In einem 2003 erstellten Plan sind die drei gestaffelten Mauern eingetragen (Taf. 26). Wie die als Staumauern zu interpretierenden Anlagen datieren, ist unbekannt. Wasserleitungen, die aus dem Tal in Richtung eines Gehöftes des 19. Jh. n. Chr. entwässerten, könnten einen möglichen Datierungsansatz liefern. Die Rohre entsprechen in ihrer Form den griechisch-römischen Exemplaren mit Muffe und Flansch und sind mit Mörtel miteinander verbunden. Eine hethitische Datierung ist für die drei kleinen Talsperren aufgrund der völlig unterschiedlichen Bauweise auszuschließen. Es handelt sich eher um Mauern als um Dämme. Somit könnte eine antike Errichtung in Frage kommen oder es handelt sich um noch deutlich jüngere Bauwerke.

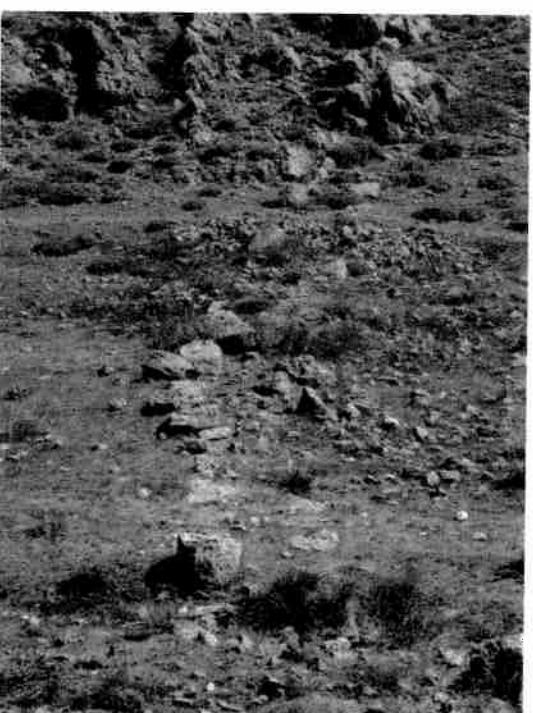
Abb. 63: Taşoçağı vadisi. Reste einer zweischaligen (Stau)mauer. Im Hintergrund ausbeißende Kalkbänke.
